RESTAURATION DE LA TERRASSE DU PRIEURÉ DU BREUIL (COMMERCY, 55)

RAPPORT FINAL DE L'ETUDE ARCHEOLOGIQUE DU BASSIN DU PRIEURÉ DU BREUIL (COMMERCY, 55)

par Cécile TRAVERS
Archéologue spécialiste des jardins

Juin 2018

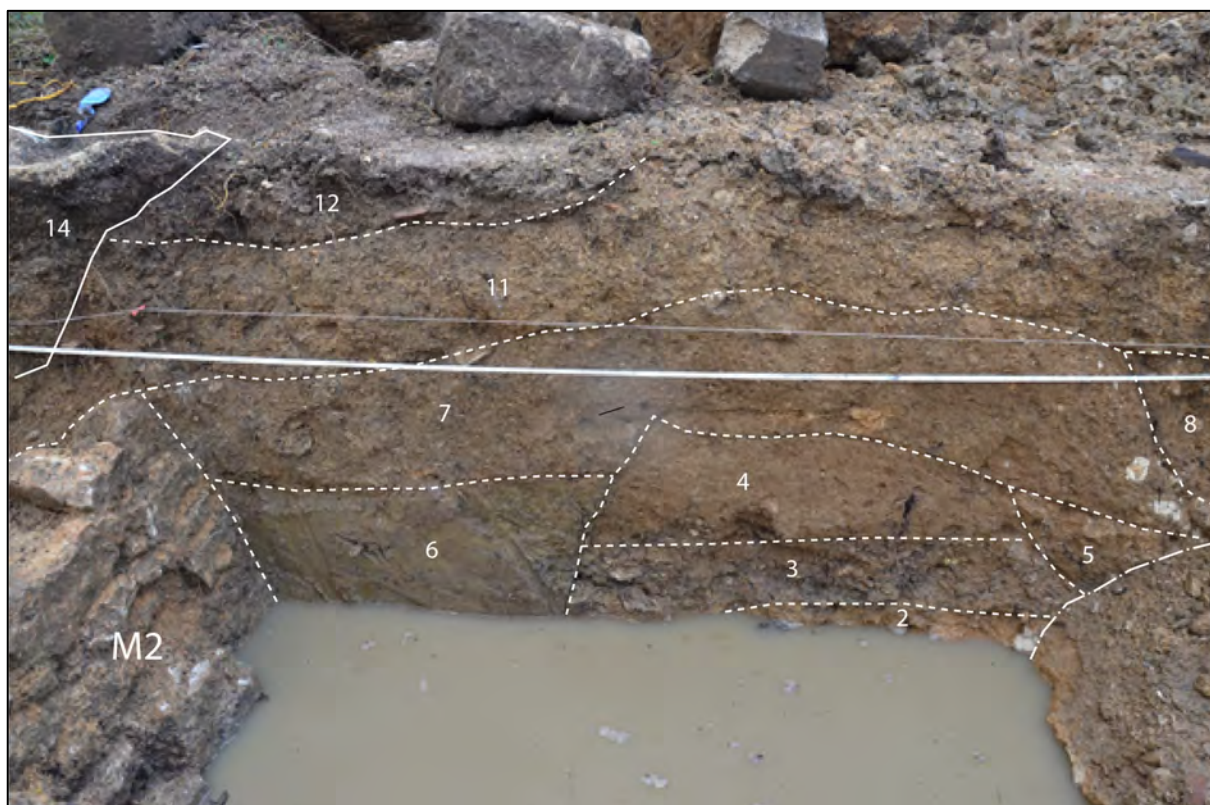
La coupe du sondage S.2 permet de voir qu'un épais corroi d'étanchéité en argile de 0,80 m de large, a été appliqué à l'arrière de **M2** (**fig. 21 et PL.III : US 6**). Cette opération a été effectuée *a posteriori* puisque la tranchée d'application de ce corroi recoupe le substrat du premier jardin (**US 4**) et le niveau de construction du mur (**US 2**). Ce corroi est scellé par un nouvel apport de terre (**US 7**), laquelle a été répandue après un remaniement de la surface de l'ancien jardin et l'arrachage d'un arbre (**US 5**). Au vu de ces éléments, nous pensons que la réunion des deux

La présence de ce corroi d'argile témoigne d'une modification dans la gestion des eaux souterraines. La libre circulation de celles-ci de part et d'autre du mur n'était plus souhaitée. Si on retient l'hypothèse de la création d'un canal, il fallait en effet que les moines puissent maîtriser les apports et la hauteur d'eau à l'intérieur de celui-ci, afin que son rôle de miroir d'eau (et de vivier ?) soit garanti. Ce corroi, en tant que système d'étanchéification, a permis cela.

fig. 21 : Coupe stratigraphique du sondage S.2 (© C. Travers)

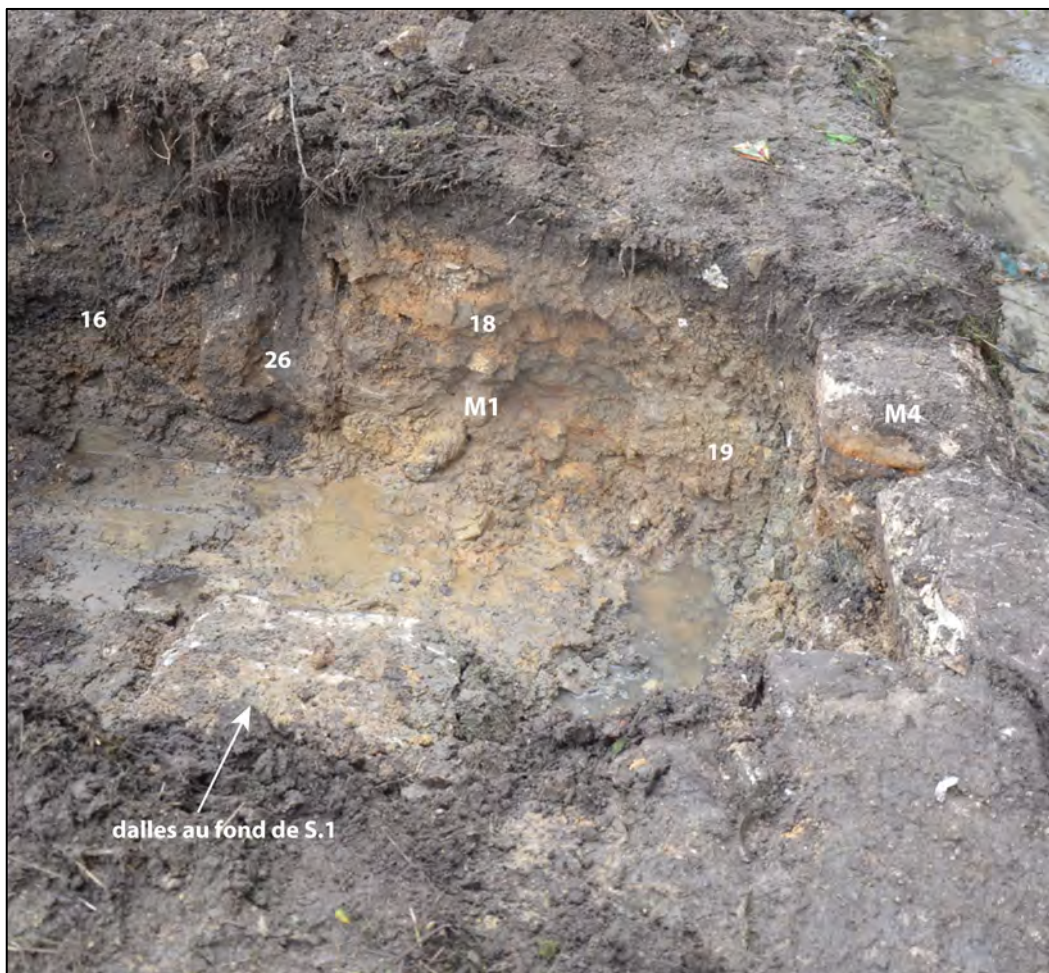
Manifestement, **M1** s'est éboulé côté canal à un moment de son histoire, antérieur à 1878. La couche de terre et de pierres précédant **M1** côté canal en témoigne (**PL.II : US 26**). Par ailleurs, au fond de S.1, à l'altitude de 234,35 m NGF et dans l'axe de **M1**, sont apparues de grosses dalles en calcaire taillé (74x54x28, 56x54x26, 65x64x24, 66x50x24 cm...) posées à plat, dont certaines, laissées en place dépassent du parement nord de **M1** (**PL.I**). En raison de la présence de l'eau au fond du sondage, il a été difficile de comprendre de quoi il s'agissait : ancien dallage, structure plus ancienne sur laquelle **M1** se serait greffée... ? Les limites de l'intervention n'ont pas permis d'avoir de réponse à cette question.

fig. 22 : Coupe Est du sondage S.1 (© C. Travers)

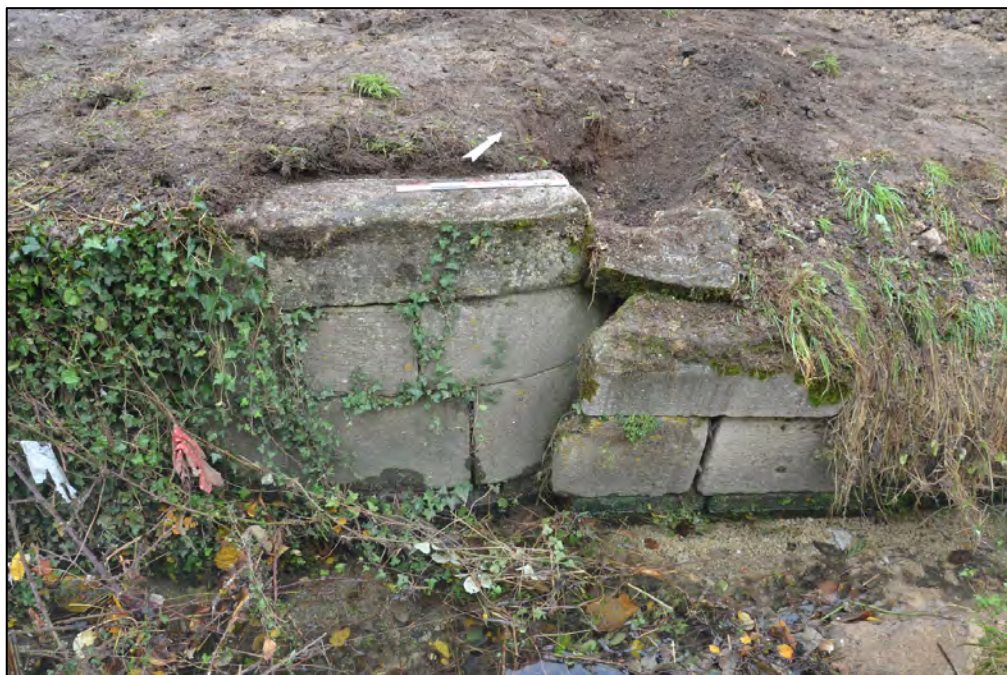
Le parement de **M3** est très homogène sur tout son parcours et résulte visiblement d'une seule campagne de construction. Pourtant, quelques mètres à l'est de S.2, on remarque une anomalie : les pierres sont taillées en arrondi et forment une courbe qui rentre dans le terrain (**PL.I, fig. 27**). Un petit sondage superficiel effectué à l'arrière de la maçonnerie a permis de constater que cet arrondi ne se prolongeait pas plus loin dans le sol (**fig. 28**). Par ailleurs les pierres qui constituent la suite du parement et se raccordent à cet arrondi, ont manifestement été taillées pour épouser au mieux cette courbe, et éviter qu'il y ait trop de jour et de pertes d'eau. Ainsi notre hypothèse est que ce parement a peut-être été intégralement construit avec des pierres provenant de la destruction d'un ouvrage plus ancien. Par souci d'économie, les maçons sont allés jusqu'à réutiliser des pierres d'angle en arrondi qui manifestement ne convenaient pas à l'ouvrage linéaire qu'ils étaient en train de construire, et qui même allaient mettre en péril sa cohésion. Le fait que la partie antérieure de **M2** soit spoliée (**fig. 29**) pourrait attester l'hypothèse de la récupération de son parement en vue d'un remploi pour le nouveau canal.

fig. 27 : Anomalie sur le parcours de M3 (© C. Travers)

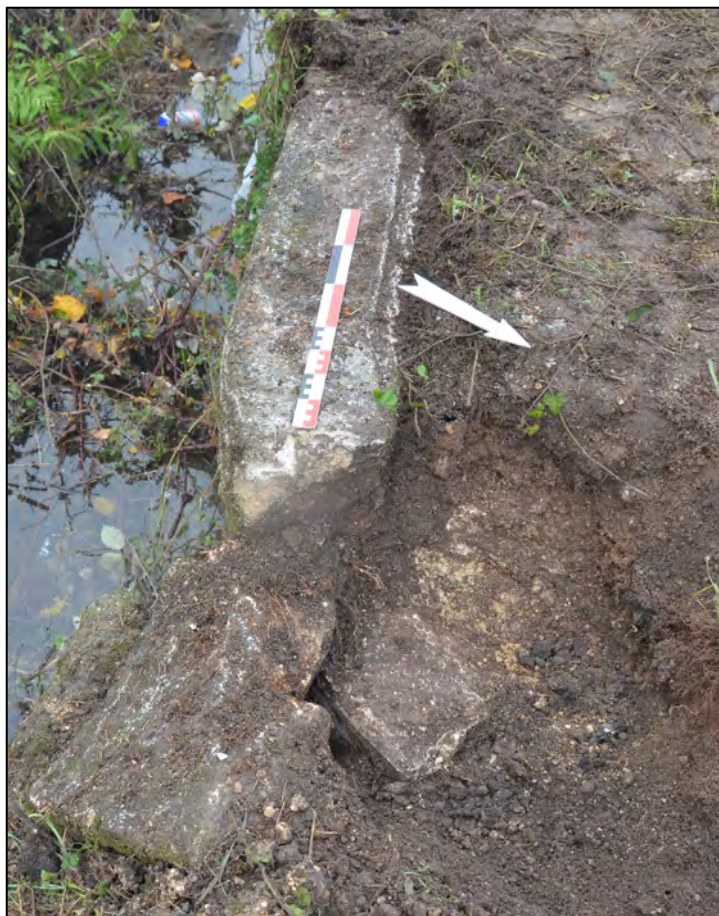
fig. 28 : Anomalie du parement de M3 vue de dessus (© C. Travers)

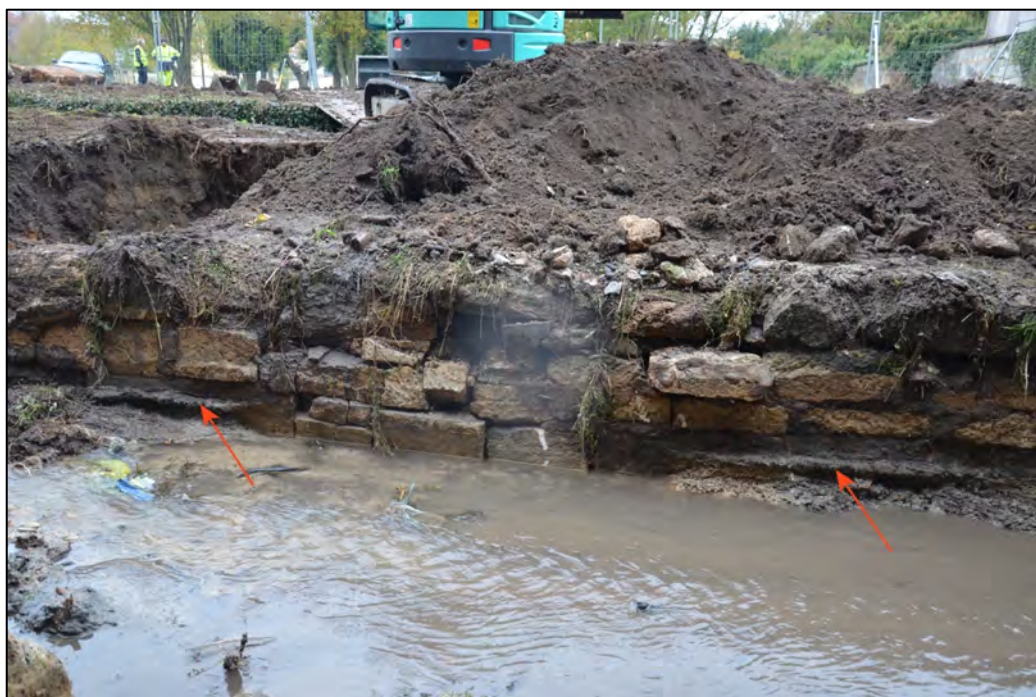
fig. 33 : Rebord de mortier observé à la base du mur du bassin actuel, reliquat d'un ancien enduit au ciment (© C. Travers)

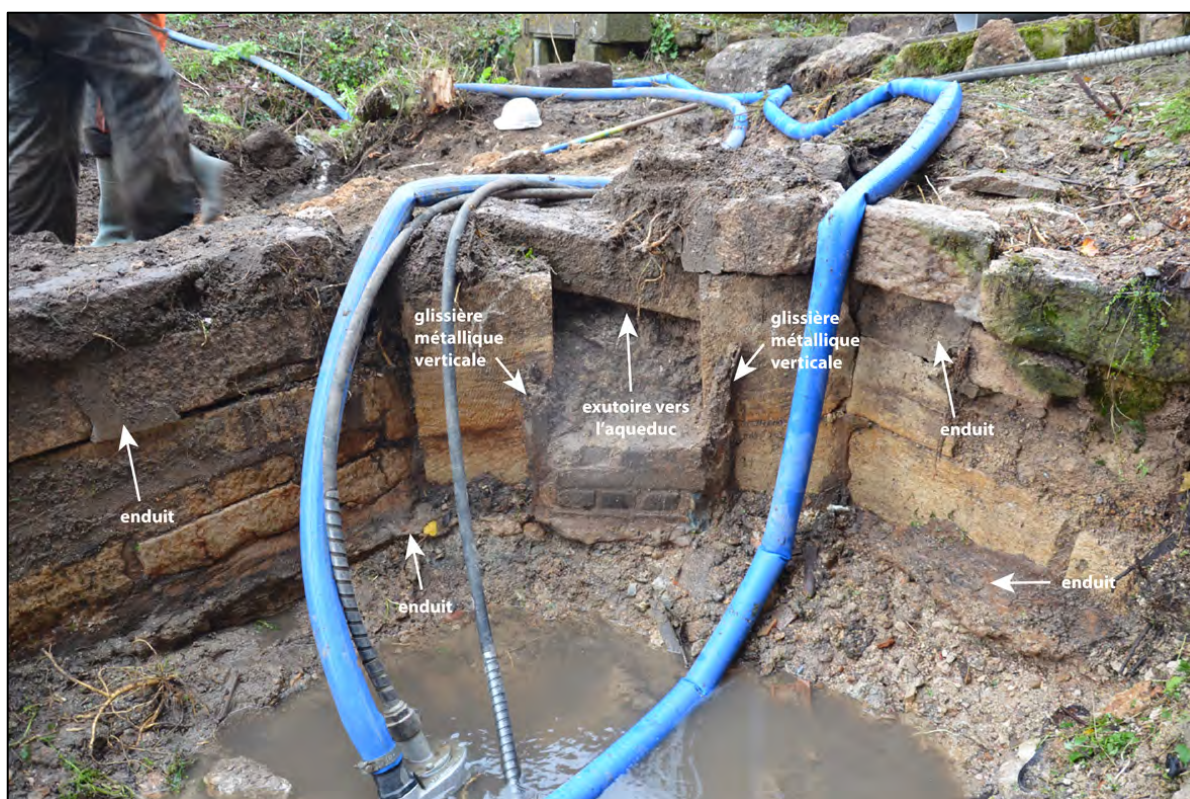
fig. 34 : Exutoire du bassin et vestiges de l'enduit intérieur (© C. Travers)

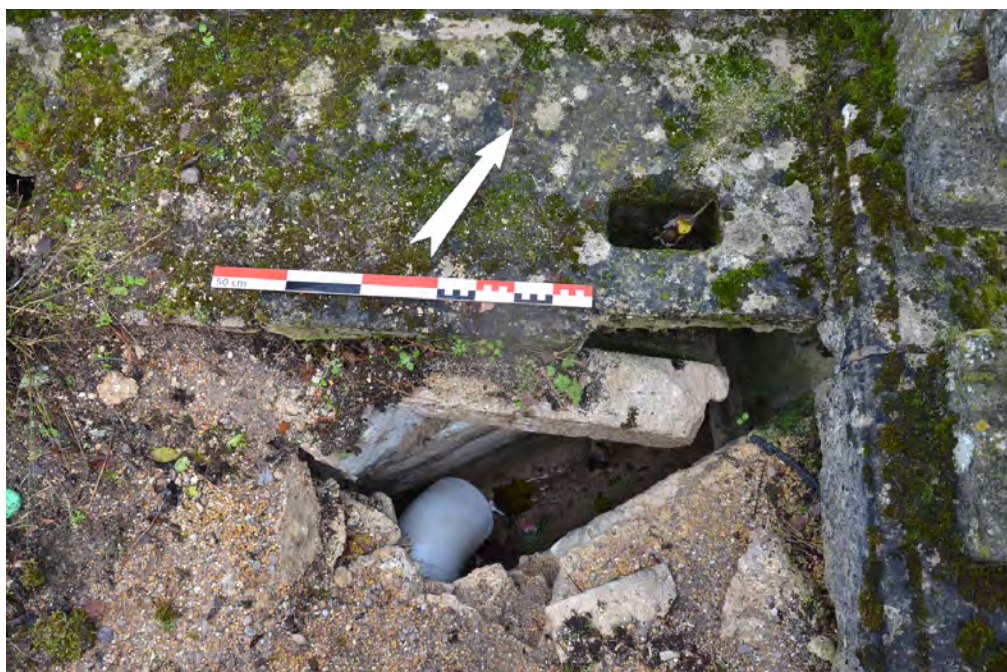
Le relevé altimétrique met en évidence que cette terrasse affectait une pente vers le nord. Ainsi les eaux de pluie pouvaient couler à sa surface et être recueillie dans la canalisation de rive via des percements effectués dans les dalles, dont il subsiste un bel exemplaire dans l'angle nord de la terrasse (**fig. 44**).

fig. 44 : Orifice pour l'évacuation des eaux coulant à la surface de la terrasse (© C. Travers)

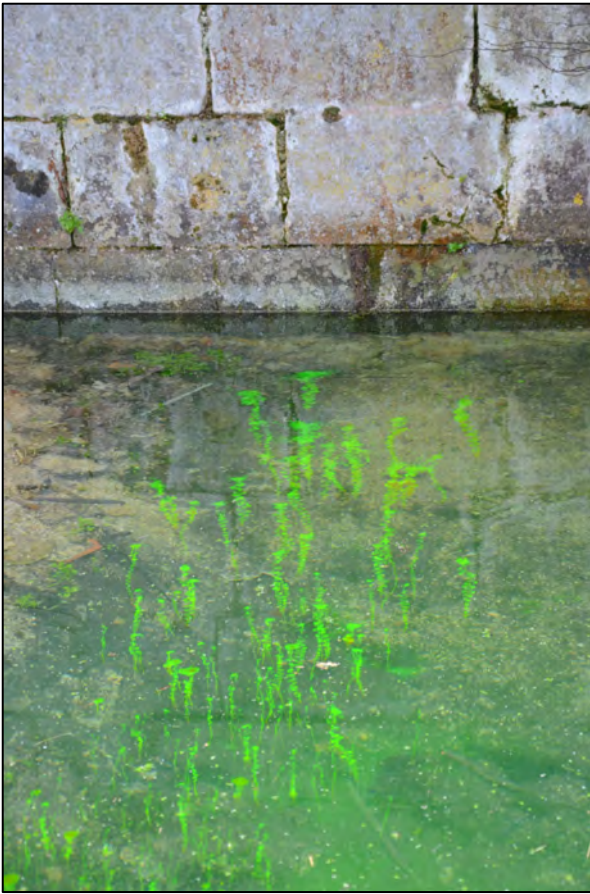
D'après les observations archéologiques, ce bassin faisait 0,60 m de profondeur et ne possédait ni trop-plein, ni dispositif de vidange. Il pouvait donc fonctionner en eau courante. Cela serait cohérent avec le fait qu'on y élevait des truites (cf. « données chronologiques »), qui ont une préférence pour l'eau courante, et avec la nécessité d'avoir de l'eau propre pour le lavage du linge, puisque son exutoire envoyait manifestement l'eau vers le lavoir public voisin via un aqueduc enterré.

fig. 45 : Fluorescéine descendant à la verticale dans le bassin (© C. Travers)

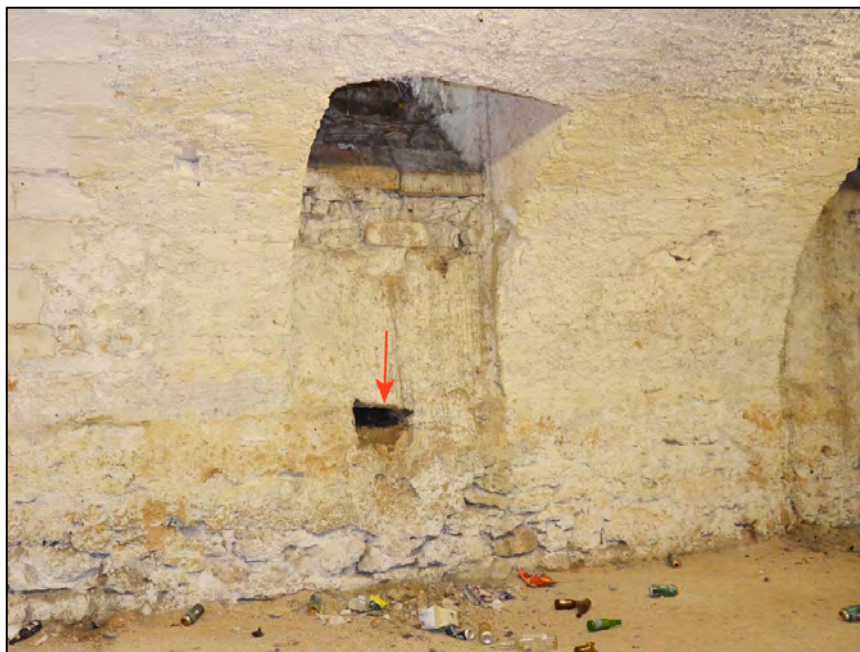
La présence d'un puits et de cuves dans les caves nord indique que celles-ci abritaient des activités liées à l'eau. Il fallait bien que cette eau puisse être évacuée. Le conduit de section rectangulaire observé dans le mur nord de la pièce centrale, à 0,90 de hauteur, pourrait tout à fait être une évacuation d'eau (**fig. 46**). Marc Noël y a envoyé une de ses caméras, mais sans grand succès, car celle-ci était bouchée au bout d'environ 1 m (**fig. 47**). Nous ignorons donc à ce jour où allait cette eau, mais elle partait en direction de la terrasse. Notre hypothèse est que la gargouille dépassant du mur de fond de l'arcade n° 2 (**fig. 48**) pourrait être l'exutoire d'un système d'évacuation des eaux usées du prieuré utilisant des canalisations implantées au sein du remblai situé sous la terrasse et se déversant dans le bassin originel (**PL.IX**). Lorsqu'au XIX^e siècle on a reconstruit le bassin avec comme objectif d'approvisionner le lavoir public, ce réseau d'évacuation a dû être abandonné.

fig. 46 : Evacuation d'eau observée dans la pièce centrale des caves Nord (© C. Travers)

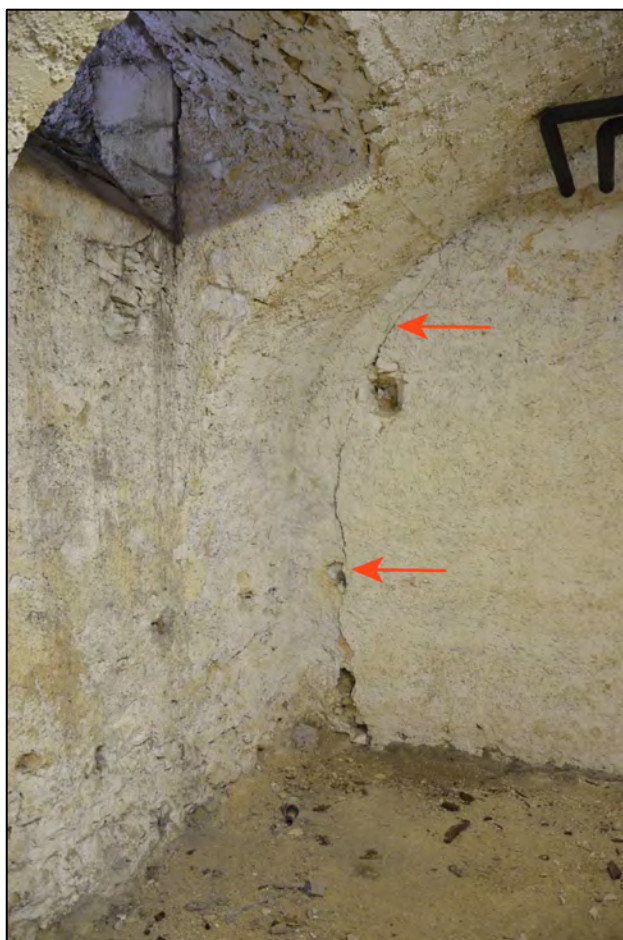
Marc Noël, qui est aussi expert dans l'inspection de bâtiments (www.xpointo.com), signale plusieurs anomalies qui pourraient être révélatrices de problèmes structurels au niveau du bâtiment. Il s'agit des fissures observées à l'extrémité nord des murs de refend des caves nord (**fig. 52**), et au niveau de la terrasse (**fig. 53**). Cette dernière, d'axe E-O, se situe à environ 2 m du bord de la terrasse, c'est-à-dire approximativement au niveau du mur de fond des arcades. Nous avons également remarqué que la balustrade bordant le côté est de la terrasse se décroche et bascule vers l'avant exactement dans l'axe de cette grande fissure (**fig. 54**). Il est possible que les arcades sur lesquelles repose la moitié nord de la terrasse, soient en train de s'affaisser, entraînant ces désordres structurels et un basculement des maçonneries (terrasse, façade du bâtiment) vers le nord. A ce propos nous ignorons si ces arcades sont fondées sur le rocher, ou sur des pilotis plantés dans la présumée couche d'argile sous-jacente. Il pourrait s'avérer pertinent d'approfondir ces questions par des investigations complémentaires de type géotechnique.

fig. 52 : Fissure à l'extrémité nord d'un mur de refend de la cave (© C. Travers)

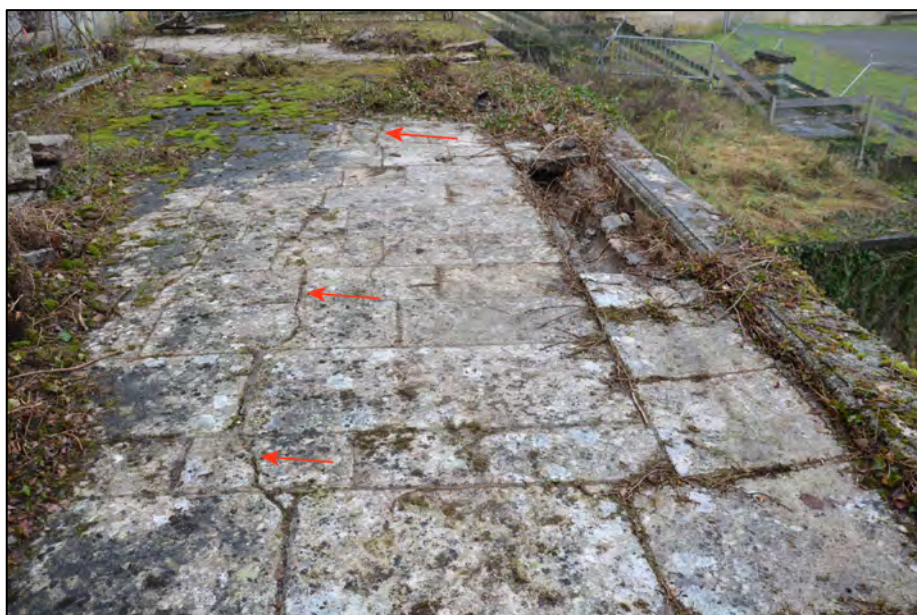
fig. 53 : Fissure au niveau de la terrasse (© C. Travers)

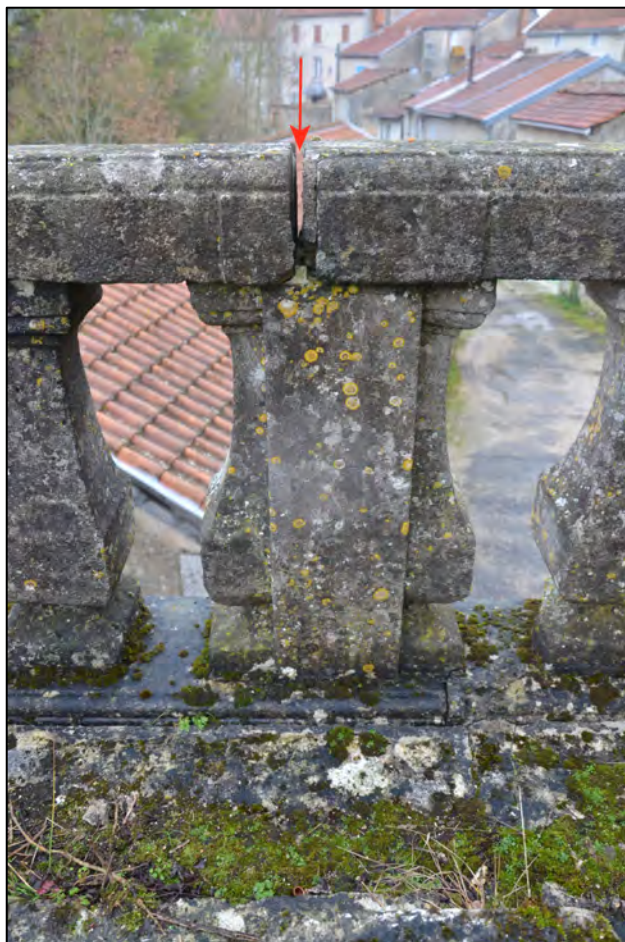
fig. 54 : Décrochement de la partie nord de la balustrade de la terrasse (© C. Travers)
