ÉTUDE PRÉALABLE À LA RESTAURATION DU CHÂTEAU DE LA CHAIZE (Odenas, 69)

RAPPORT DE L'ÉTUDE ARCHÉOLOGIQUE MENÉE DANS LES JARDINS DU CHÂTEAU DE LA CHAIZE : LE NYMPHÉE ET LES MURS DU CLOS

Février 2019

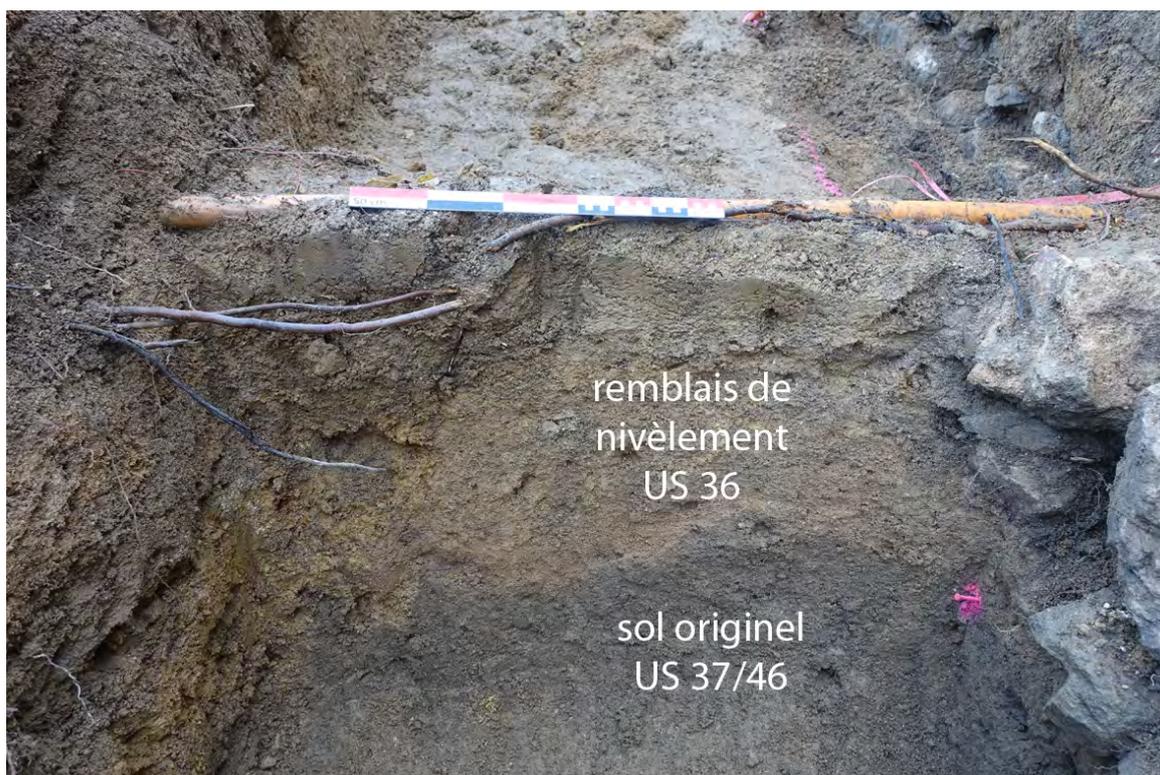
Le **sondage S.I**, d'une profondeur maximale de 1 m, n'a pas permis d'atteindre le substrat rocheux granitique. Le sol d'origine - antérieur à l'aménagement du parterre - pourrait correspondre à la couche brune humifère plus ou moins argilo-limono-sableuse et contenant beaucoup de sable grossier rouge hérité de l'arénisation du granit sous-jacent, observée à la base des deux coupes de la partie Sud-Ouest sondage S.I (**PL.III, US 37, 46**). La surface inclinée de cette couche évoque un terrain ayant une pente SE-NO assez accusée (**fig. 14**), cohérente avec le contexte topographique local : versant Sud-Est du vallon d'origine.

fig. 14 : Coupe NO-SE du sondage S.I montrant la déclivité du terrain originel compensée par un apport de remblais © C. Travers

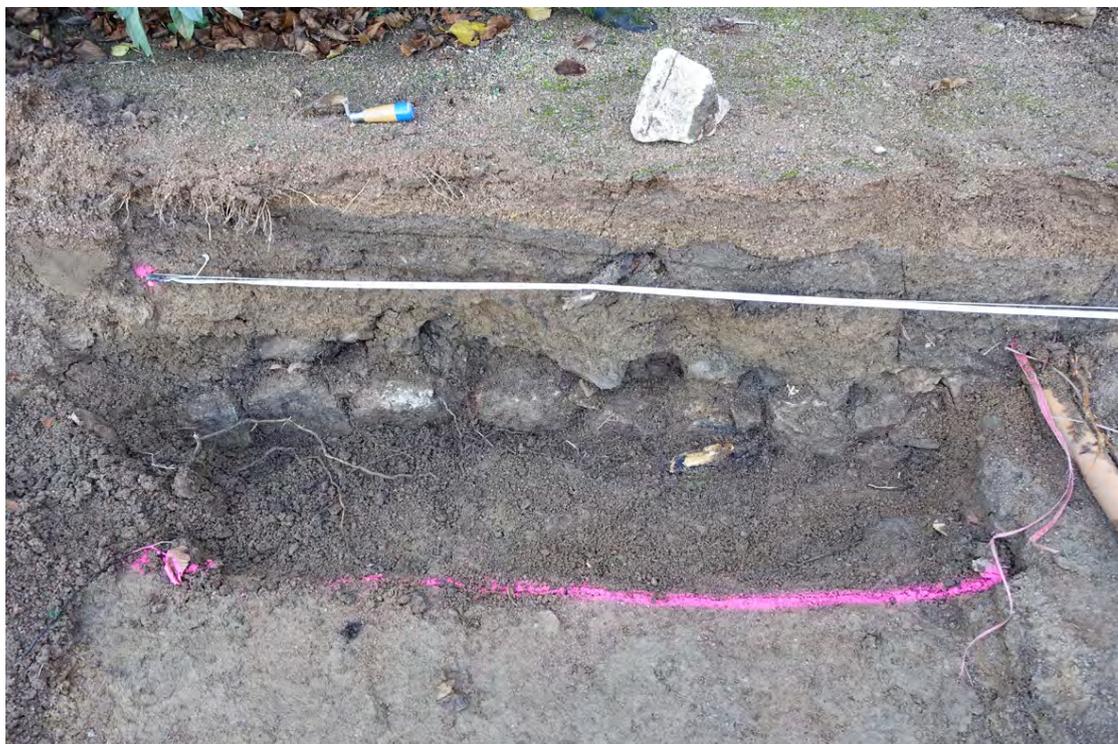
N'ayant pas poussé les investigations en-dehors des limites du sondage, nous ne connaissons pas l'épaisseur de ces maçonneries. En effet elle ont été mises au jour dans le sens de leur longueur et se prolongent de toute évidence au-delà de la coupe vers le Sud-Est. Nous avons pensé au départ qu'il pouvait s'agir de la fondation débordante de la double rampe maçonnée élevée au-dessus du nymphée car **M1** et **M2** lui sont plus ou moins parallèles, mais leur faible profondeur annule *a priori* cette hypothèse. Dans l'état actuel de nos connaissances il est donc assez difficile d'interpréter ces maçonneries. En tout état de cause elles appartiennent à un aménagement antérieur au nymphée et à la rampe actuelle. Or, il est probable que ces derniers existaient dès 1674, mais rien ne permet de l'affirmer. En effet, ces éléments ne sont jamais cités dans la documentation historique. En revanche, le portail surmontant actuellement cette double rampe, lui, est cité dans le prix-fait de 1674. Ainsi les données de terrain amènent à se demander s'il n'y pas un autre édifice permettant de faire la liaison entre le portail Sud-Est et la terrasse du jardin à l'époque de la construction du château. La double rampe et le nymphée actuels pourraient relever d'une campagne de construction postérieure, effectuée par exemple en 1723 lors de la transformation des abords du château. Les structures maçonnées **M1** et **M2** observées dans le sondage S.I pourraient également appartenir à un aménagement antérieur à 1674. Dans ce cas le nivellement de la terrasse du parterre est antérieur à 1674, et un jardin existait déjà à cet endroit à l'époque du château de la Douze.

fig. 15 : La maçonnerie M1 et sa tranchée de fondation au fond du sondage S.I © C. Travers

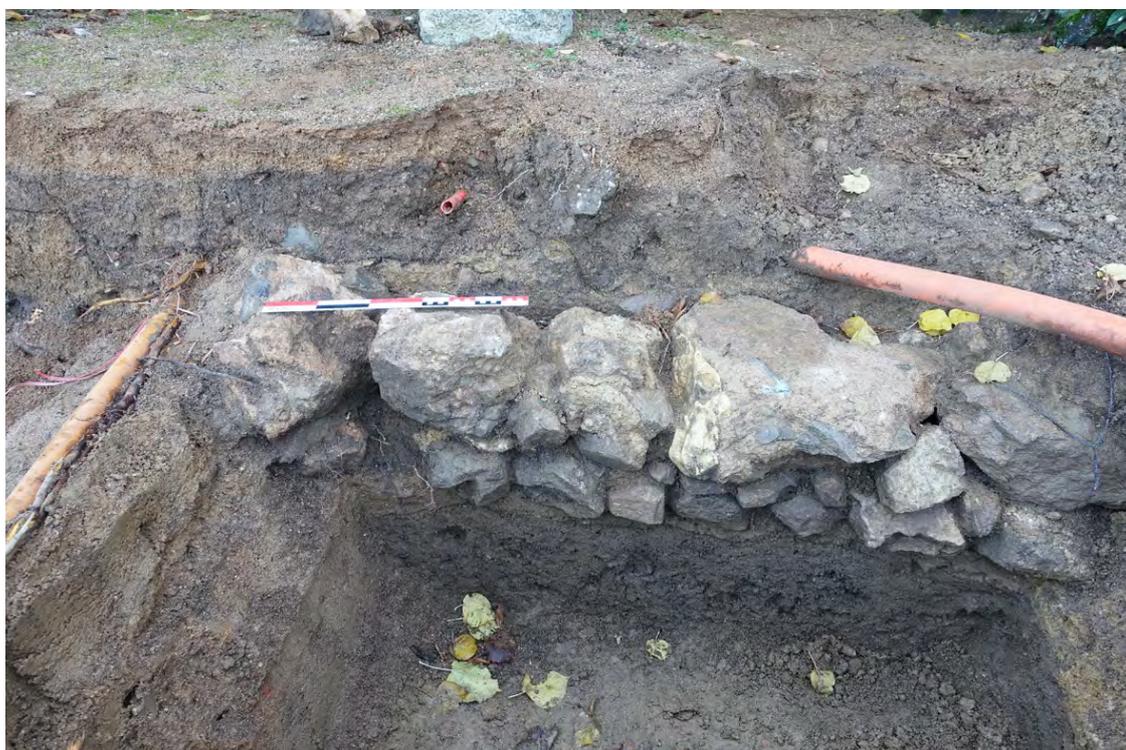
fig. 18 : La maçonnerie M2 observée dans le sondage S.I © C. Travers

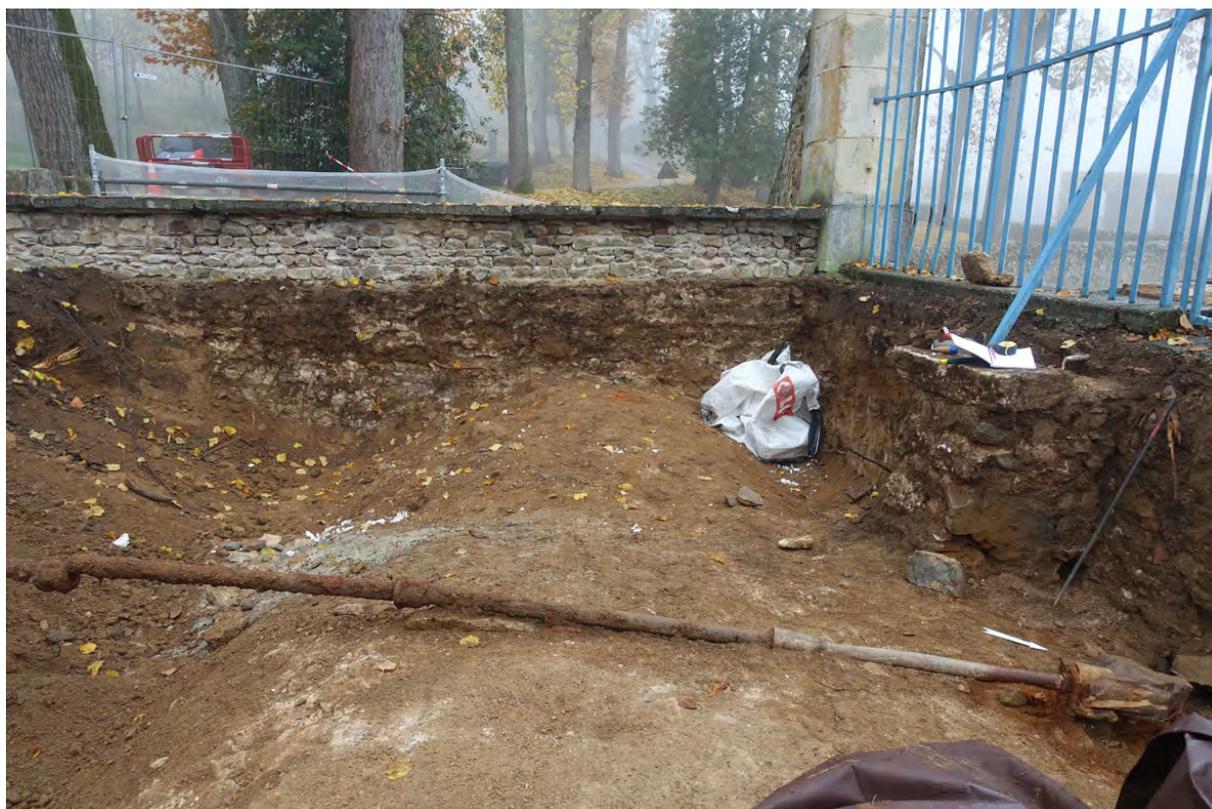
fig. 25 : Canalisation d'adduction du nymphée passant au-dessus de l'extrados de la voûte du ponceau
© C. Travers

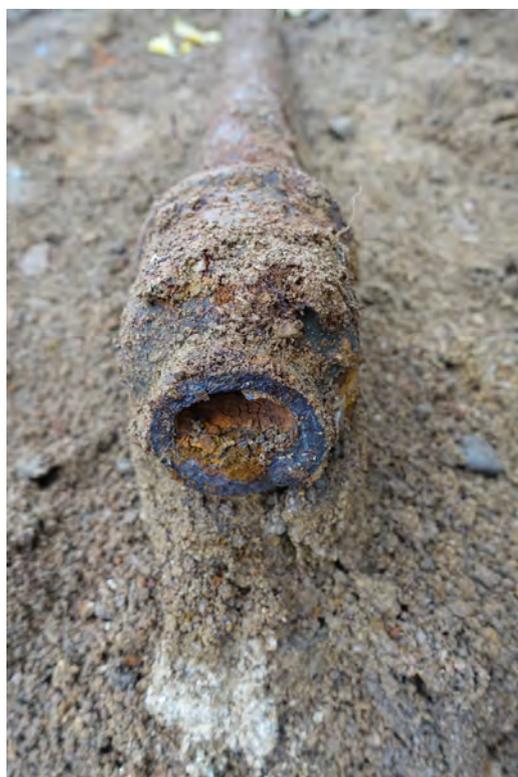
Dans sa partie Sud, cette canalisation est constituée de tuyaux en fonte très corrodés, faisant 1,30 m de long, 6 cm de diamètre extérieur, 4 cm de diamètre intérieur, et ayant une emboîture femelle de 11 cm de diamètre extérieur (**fig. 27**). A son extrémité Nord, cette canalisation en fonte est branchée sur un tuyau en plomb de 0,95 m de long, 5,5 cm de diamètre extérieur, présentant un raccord de 16 cm de long et 8 cm de diamètre extérieur (**fig. 28**). A son extrémité, ce tuyau pénètre dans un petit massif maçonné irrégulier de 32 cm de long et 28 cm de large formé d'un conglomérat de fragments de tuyaux en terre cuite et de mortier gris-brun foncé très dur, à granulométrie très fine et comportant de nombreuses bulles d'air, que l'on pense être du ciment

fig. 27 : Canalisation en fonte © C. Travers

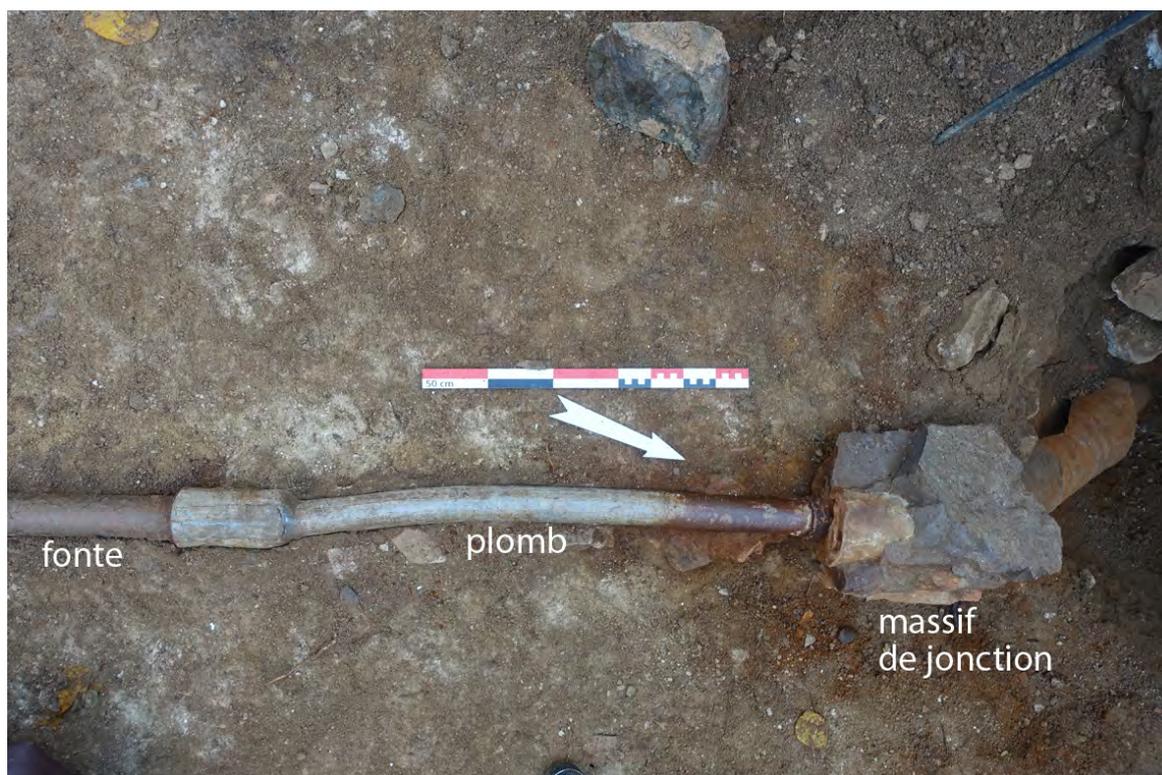
(fig. 29 et 30). A l'intérieur de ce massif, le tuyau en plomb est protégé par un manchon en fonte. Ce massif était destiné à soutenir et à protéger la canalisation à l'endroit de la rupture de pente et de la jonction avec le tuyau en plomb qui descend vers le nymphée. Ce dernier est protégé dessous et dessus par des demis tuyaux récupérés en terre cuite vernissée à l'intérieur (fig. 30 et 31). Traditionnellement, une canalisation en plomb est constituée d'éléments de plus en plus fins à mesure que l'on s'approche de son exutoire⁷. Selon Daniella Malnar, historienne des fontaines de Versailles et de ses réseaux hydrauliques, le diamètre de ce tuyau, 5 cm, colle avec les standards de l'époque. Il est peut-être à sa place d'origine. En revanche celui du tuyau en plomb qui précède le massif maçonné, vu sa position, est trop fin. Ce qui laisse penser qu'il pourrait avoir été récupéré.

D'après Daniella Malnar, cette réparation a été réalisée à la va-vite et *a priori* sans le concours d'un véritable fontainier. Par ailleurs, elle pose la question de l'authenticité du ponceau. En effet, selon elle, la rupture de pente effectuée par la canalisation à son approche du mur est douteuse pour un ouvrage du XVIIe siècle. Un homme de l'art n'aurait sans doute pas pris un tel risque. Elle émet l'hypothèse que le ponceau est un aménagement tardif et que la canalisation originelle passait plus bas. Lorsque le ponceau a été aménagé, on aurait détruit la pierrée par laquelle arrivaient les tuyaux en terre cuite et bricolé la canalisation que nous avons observée sur la voûte du ponceau. Cependant, nous ne sommes pas certains qu'il faille valider cette hypothèse. Il est vrai que nous ignorons la date de construction de ce ponceau puisqu'aucune source n'en parle et qu'il aurait très bien pu être aménagé dans un second temps. Mais les fondations des parapets du ponceau et celle de la grille sont assez homogènes et semblent être liées. Donc tout laisse penser que ces ouvrages

fig. 28 : Raccord en plomb et massif au ciment renforçant la rupture de pente © C. Travers

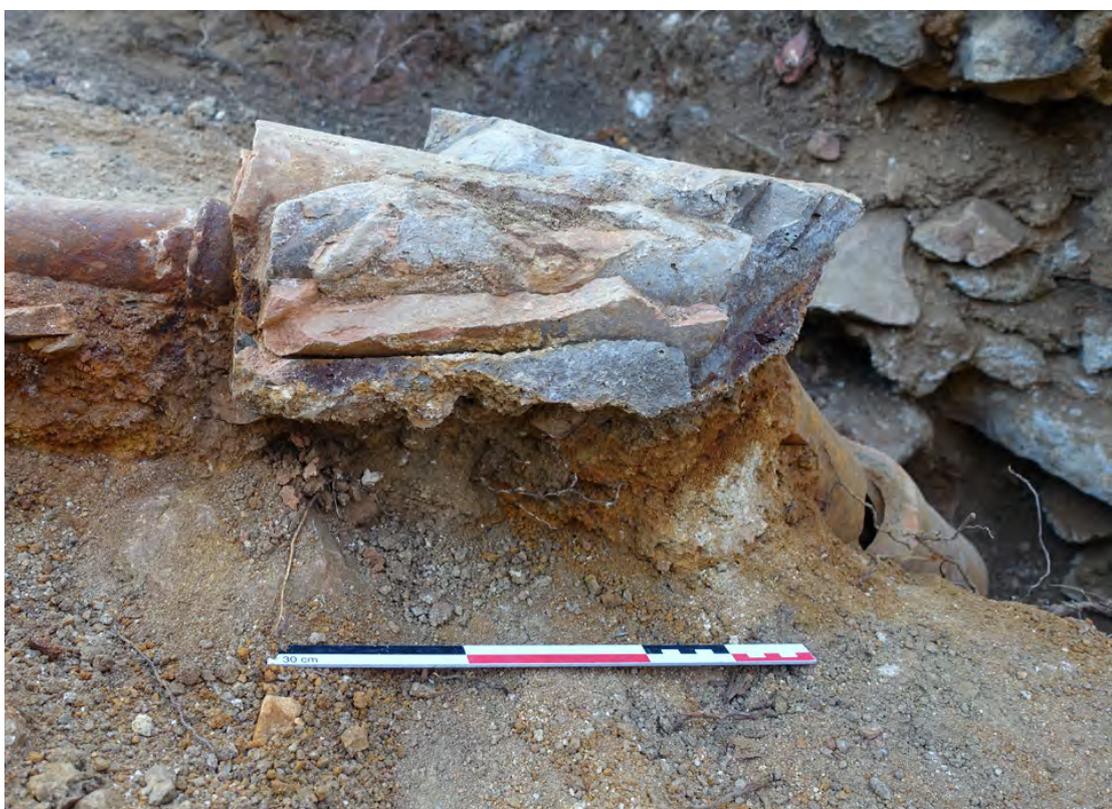
fig. 29 : Massif au ciment vu de côté © C. Travers

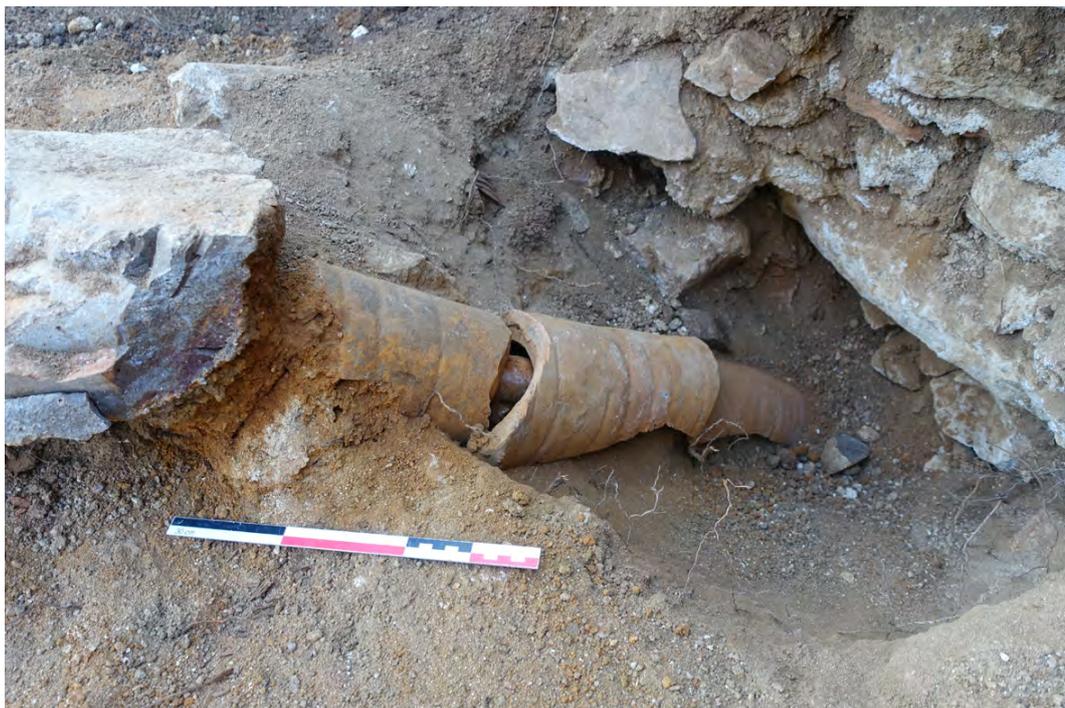
fig. 30 : Canalisation en plomb protégée par un fourreau de fragments de tuyaux en terre cuite © C. Travers

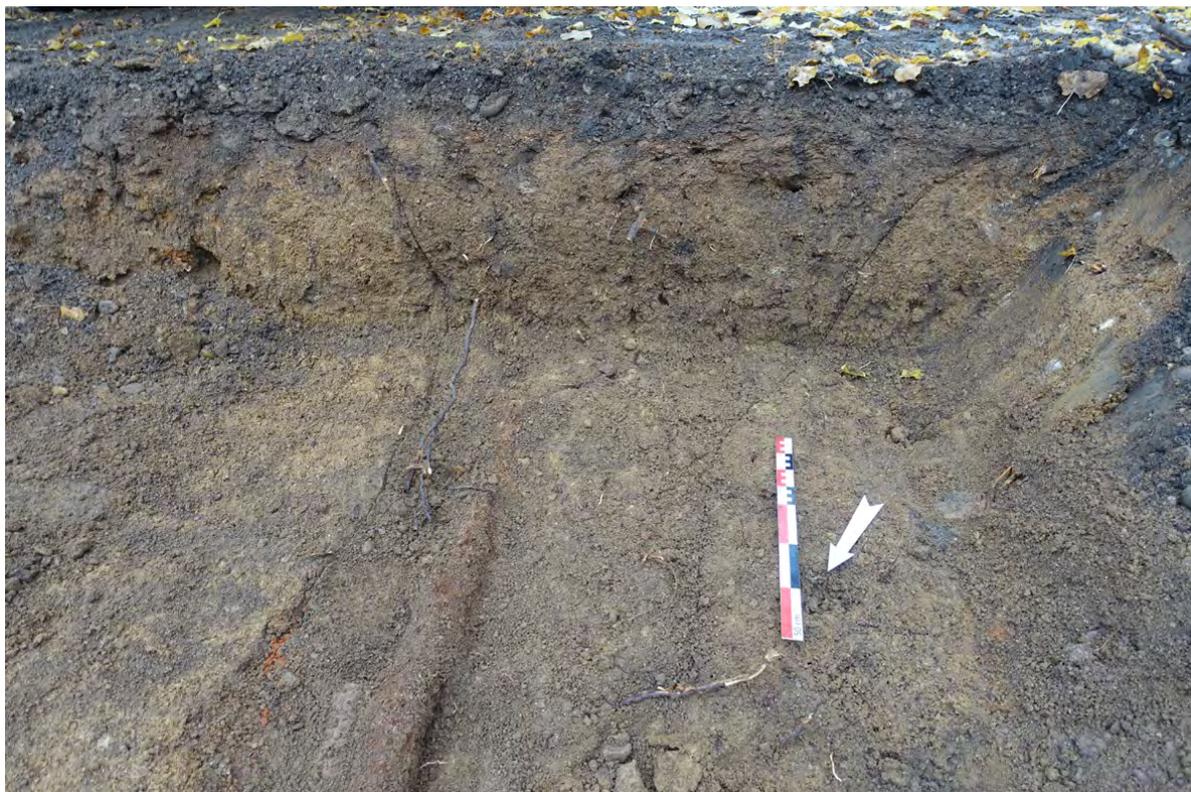
fig. 34 : Vue rapprochée de la tranchée d'implantation de la canalisation actuelle © C. Travers

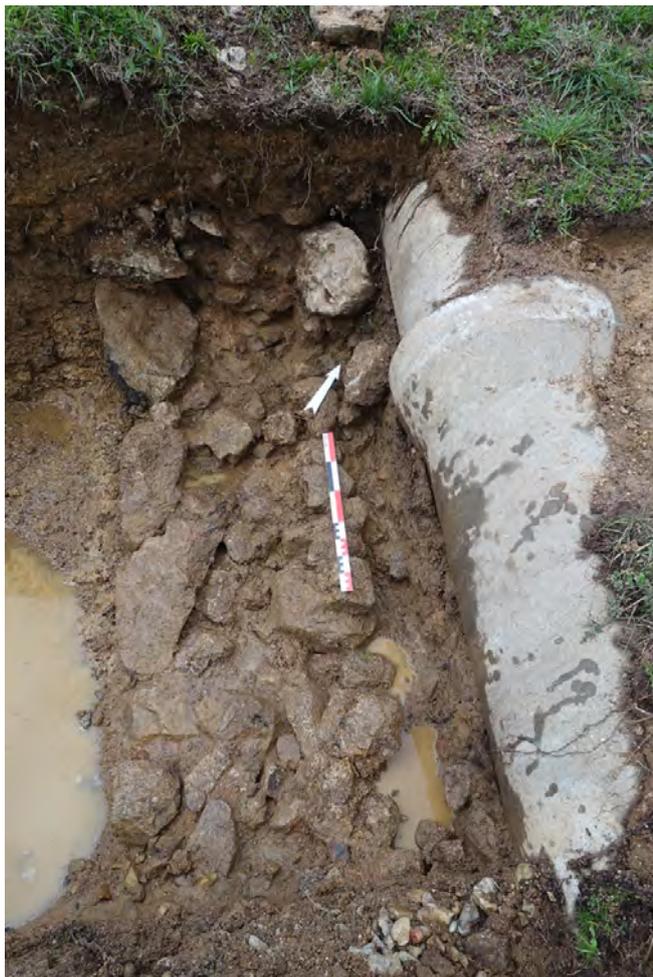
Lors de l'implantation du drain en ciment appliqué contre la face externe de **M3** (**PL.IV, US 25**), des engins sont venus raboter la surface du sol pour arracher les derniers végétaux en place et araser ce qui restait du mur (**PL.IV, US 28**). Le terrain a ensuite été remblayé avec les sédiments et matériaux issus de ce rabotage, dont des fragments de mortier jaune-rouille provenant de la destruction du mur (**PL.IV, US 18**), puis il a été nivelé et surhaussé d'une trentaine de centimètres à l'aide d'un apport terreux (**PL.IV, US 16**). La couche d'humus superficielle, **US 1**, correspond au substrat d'enracinement de la pelouse des allées actuelles.

fig. 36 : La fondation du mur de clôture Nord-Est du clos (M3) mise au jour dans le sondage S.II
© C. Travers

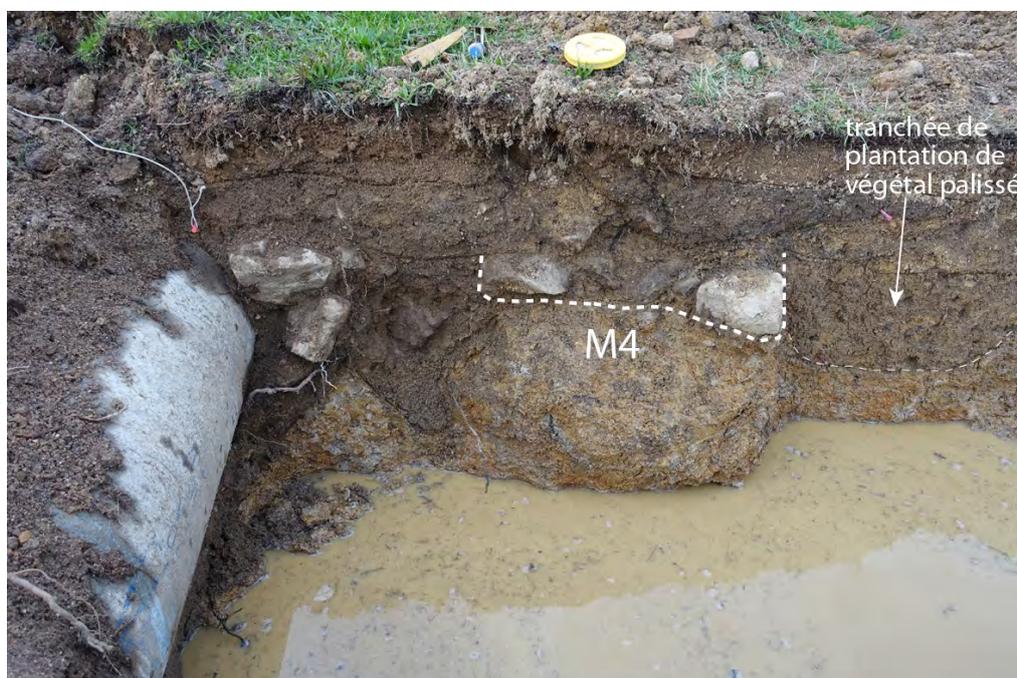
inférieur. Cela pourrait aller dans le sens de la présence d'une porte à cet endroit. La présence des rangs de vigne actuels ne nous a pas permis de pousser les investigations et de valider cette hypothèse. Nous ne connaissons donc pas la largeur de cette éventuelle porte.

fig. 39 : La fondation du mur de clôture Sud-Ouest du clos (M4) mise au jour dans le sondage S.III
© C. Travers

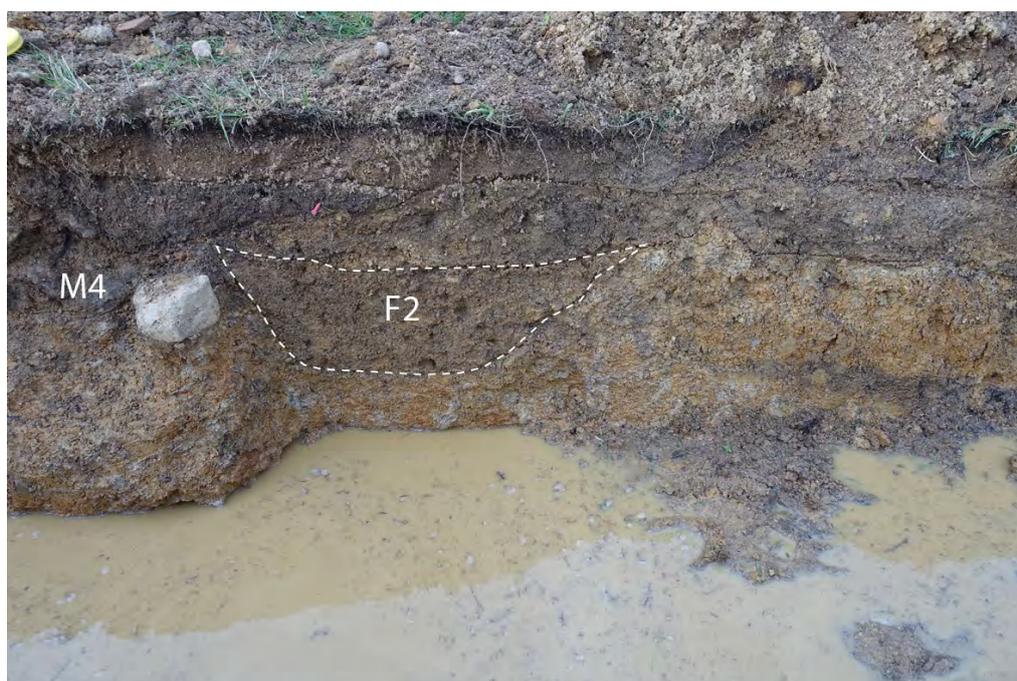
nous avons plutôt affaire à un aménagement linéaire de type tranchée de plantation. Etant donné la nature ingrate du sous-sol et la faible épaisseur de bonne terre, il était de toute façon conseillé d'installer les végétaux dans des rigoles de plantation plutôt que dans des fosses isolées. Cette pratique horticole, permettant d'assurer un maximum de nourriture aux racines des végétaux, est attestée aux XVII^e et XVIII^e siècles. On constate que sur le tableau du château de La Chaize des végétaux palissés sont clairement représentés contre la face interne de ce mur (**fig. 37**), ce qui confirme les données de fouille. En revanche, ni ces dernières, ni le tableau ne permettent de connaître la nature exacte de ces végétaux. Dans ce contexte de clos, il est très probable qu'il s'agissait de fruitiers (vigne ou autre).

fig. 39 : La tranchée de plantation F2 mise au jour dans le sondage S.III
© C. Travers

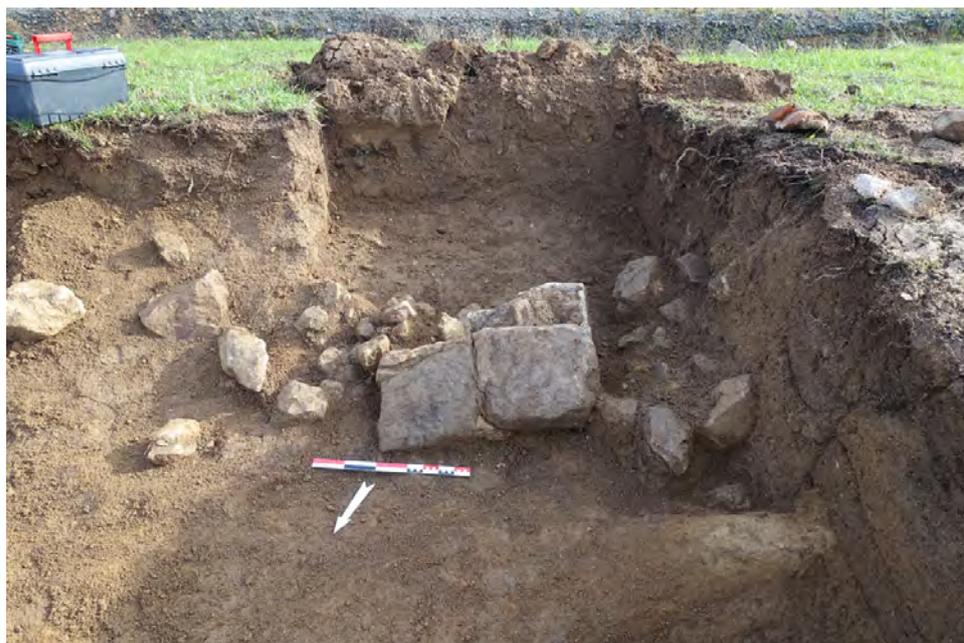
plate débordant de la face externe de **M5 (PL.IV)** pourrait être interprétée comme un reliquat de marche.

fig. 40 : La fondation du mur de clôture Sud-Est du clos (M5) mise au jour dans le sondage S.IV © C. Travers

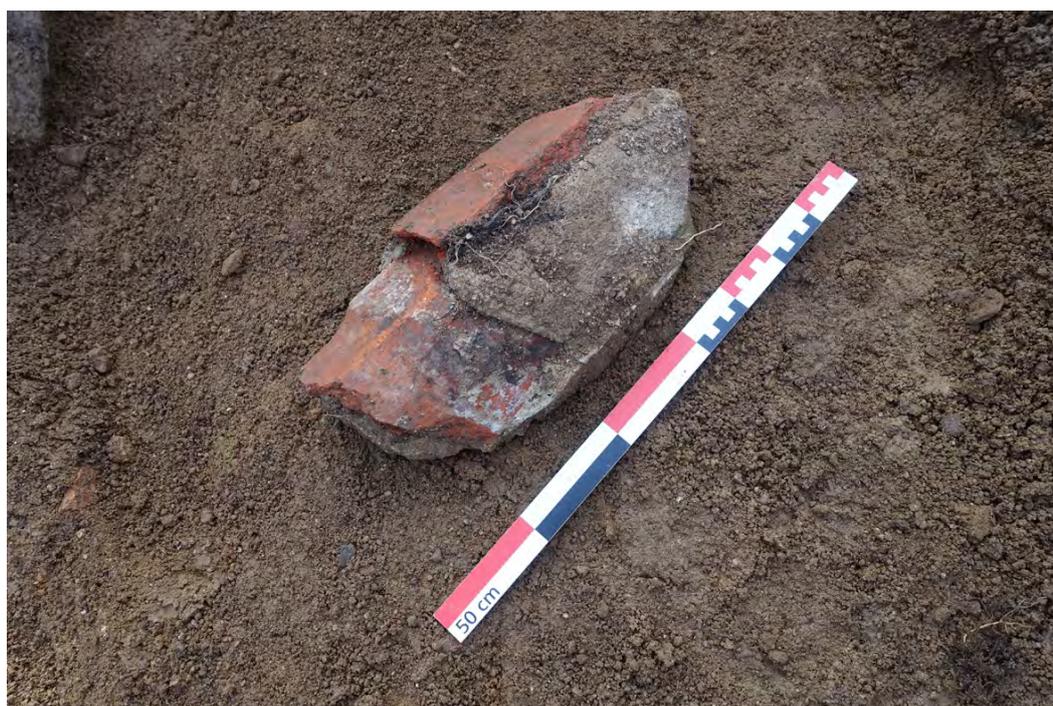
L'autre élément est un fragment du chaperon en tuiles canal (arc de 18 cm de large à la corde) qui couvrait le sommet du mur. Celui-ci relève aussi d'une restauration tardive. En effet, ces tuiles sont liées avec un mortier au ciment du même type que celui observé au niveau des joints beurrés du premier élément (**fig. 43**).

fig. 43 : Fragment de chaperon en tuiles mis au jour dans le sondage S.IV © C. Travers
