# RAPPORT DE L'ÉTUDE ARCHÉOLOGIQUE MENÉE DANS LES JARDINS DU CHÂTEAU DE LA CHAIZE :

Le fer à cheval, le bassin du potager, la salle de fraîcheur,  
la galerie Nord-Est, les pavillons du clos et la «cave» aveugle

October 2019

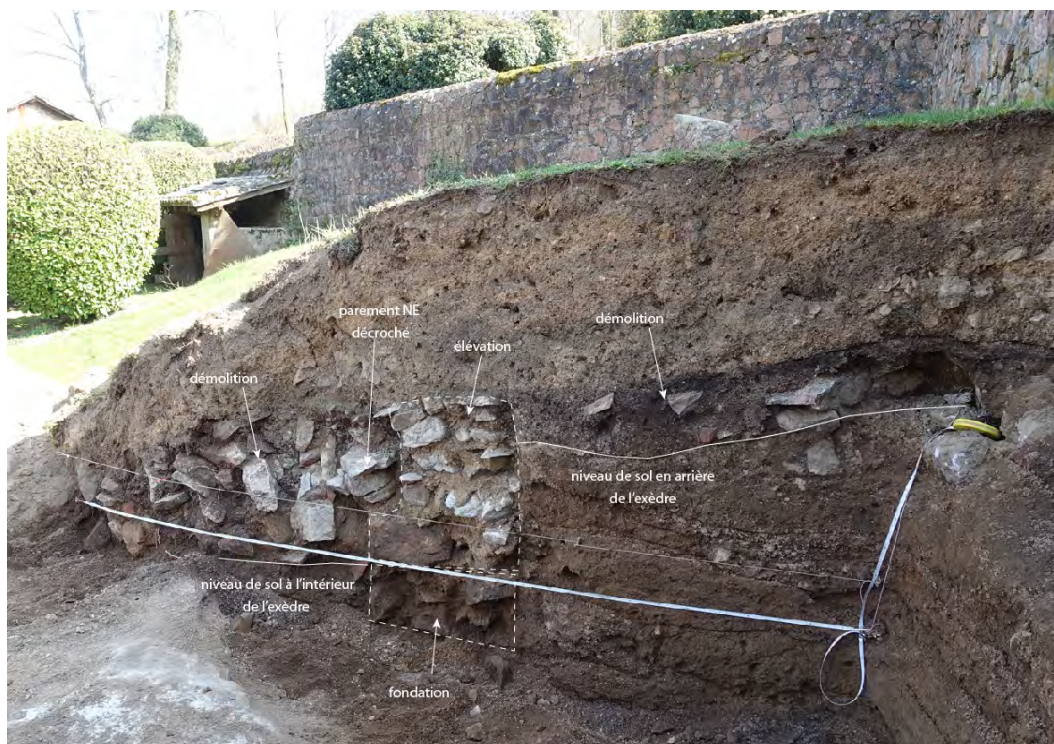
fig. 20 : Le mur de l'exèdre du fer à cheval (M6) observé dans la coupe NE-SO du sondage S.V © C. Travers

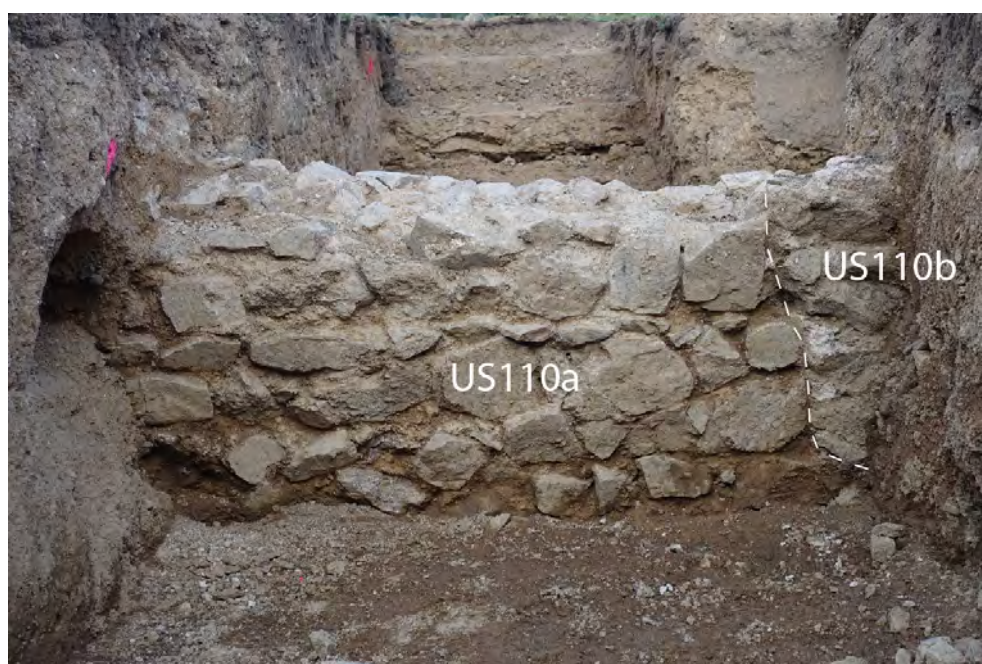
fig. 23 : Face SO du mur M7 observé dans le sondage S.VII © C. Travers

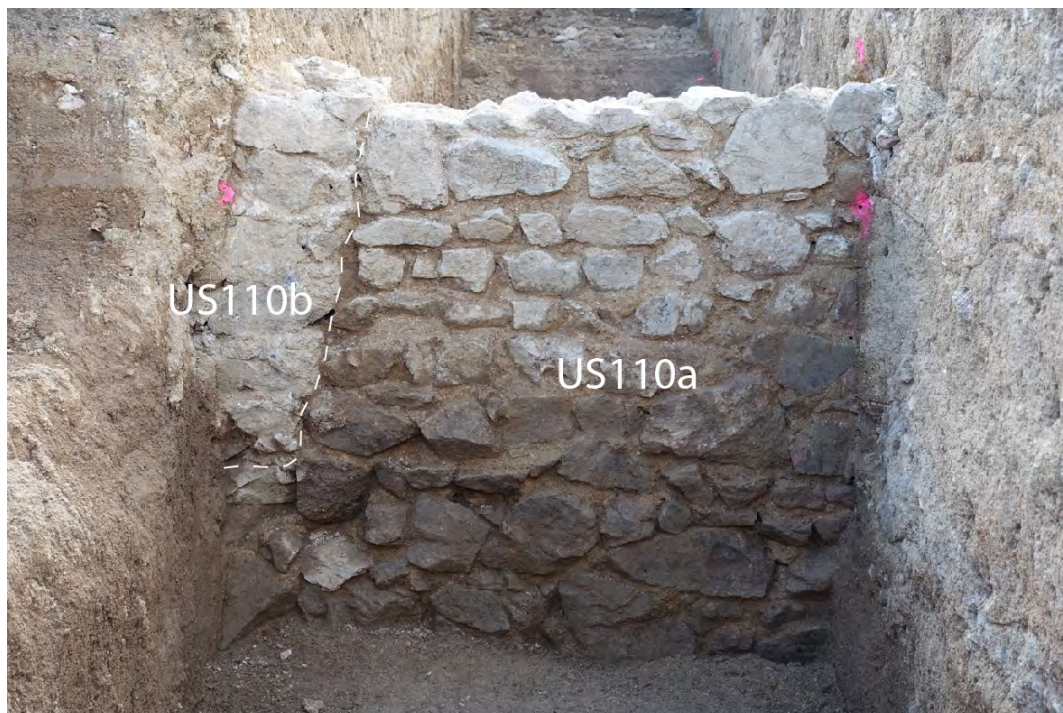
fig. 24 : Face NE du mur M7 observé dans le sondage S.VII © C. Travers

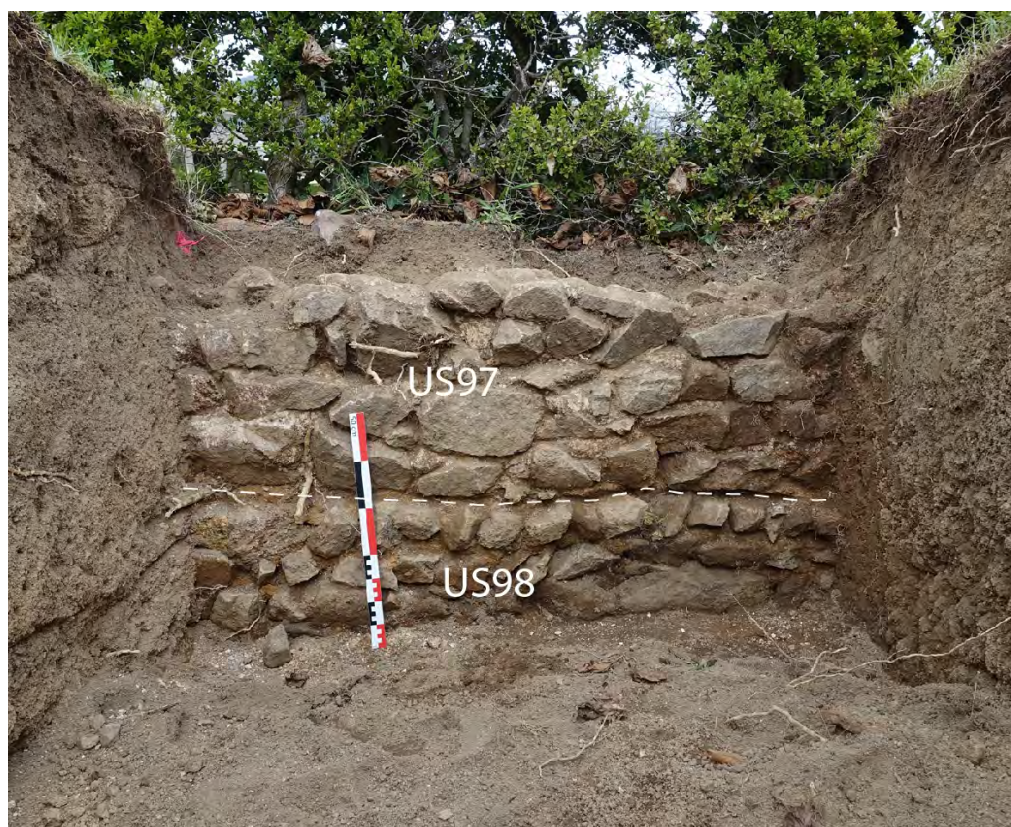
fig. 25 : Face SO du mur M8 observé dans le sondage S.VI © C. Travers

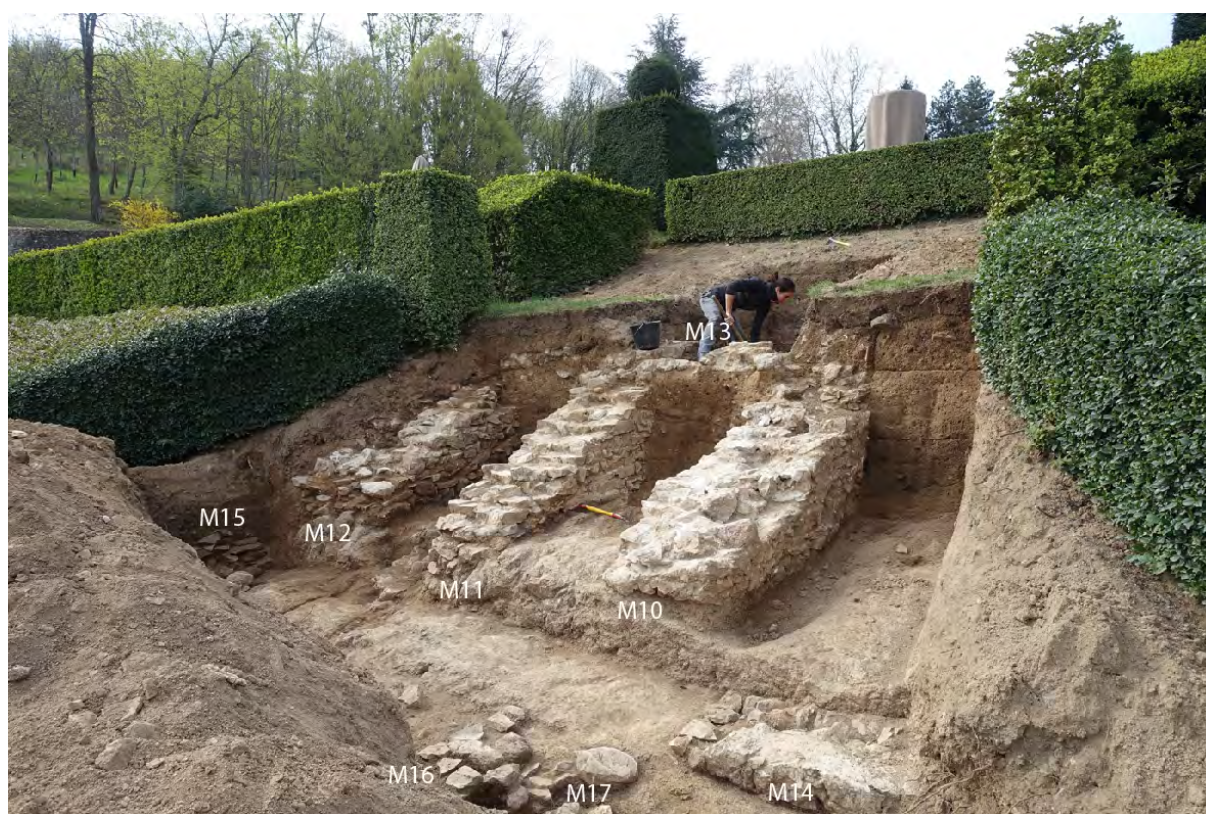
Le sondage S.XII recoupant perpendiculairement le talus qui fait actuellement la transition entre le fer à cheval et le potager, et effectué dans l'axe du bassin du potager, a permis de mettre au jour trois maçonneries similaires et parallèles d'axe SO-NE, **M10, M11 et M12** (**fig. 27, PL.III, PL.XII**), implantées dans la pente du talus. **M12** n'a pas pu être entièrement dégagée en raison de la présence d'une haie implantée à proximité et qu'il fallait conserver.

fig. 27 : Vestiges maçonnés mis au jour dans le sondage S.XII © C. Travers

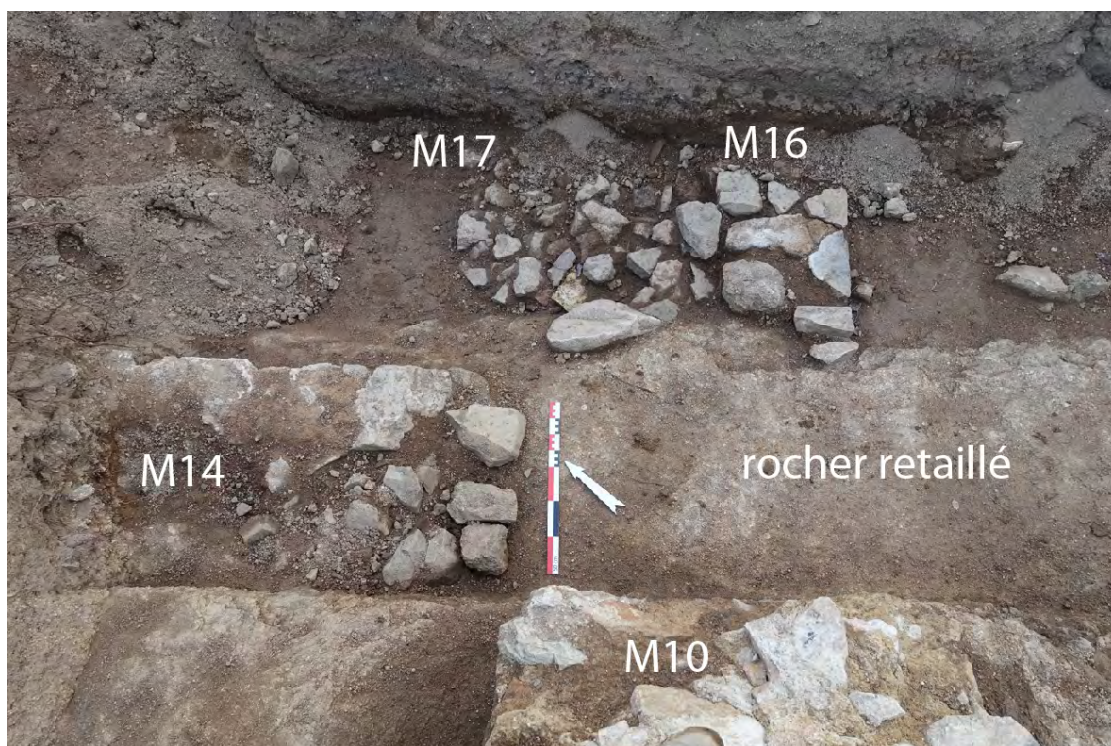
fig. 28 : Maçonneries M14, M16 et M17 mises au jour dans le sondage S.XII © C. Travers

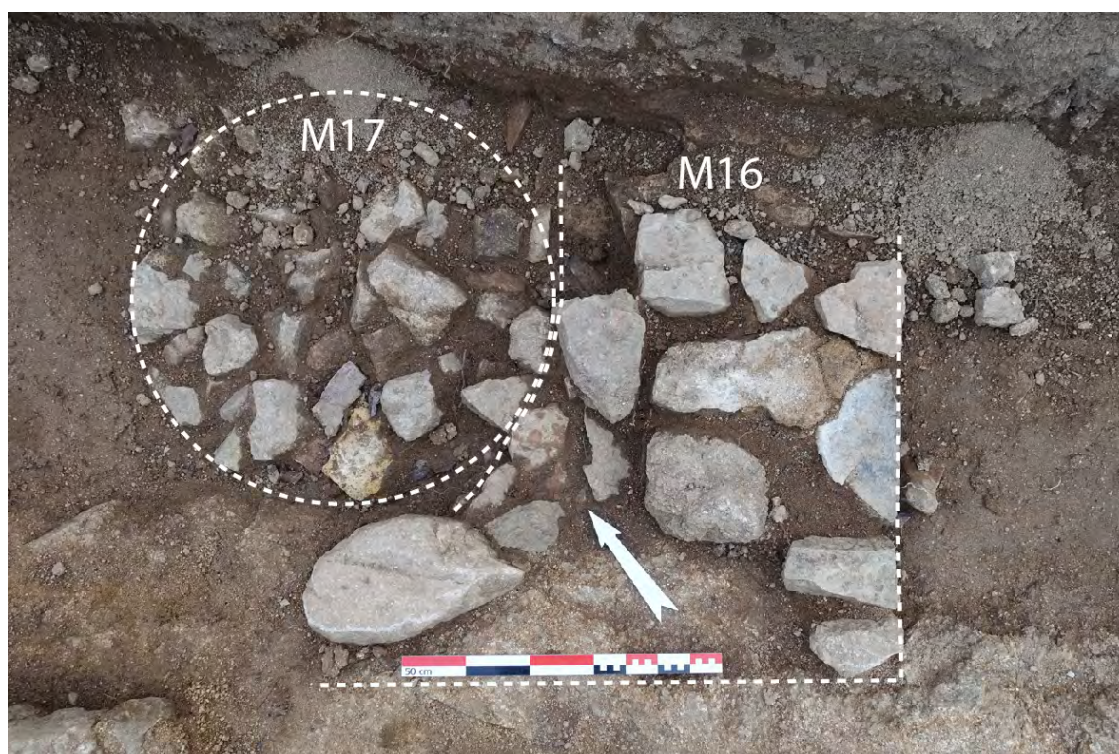
fig. 29 : Maçonneries M16 et M17 mises au jour dans le sondage S.XII © C. Travers

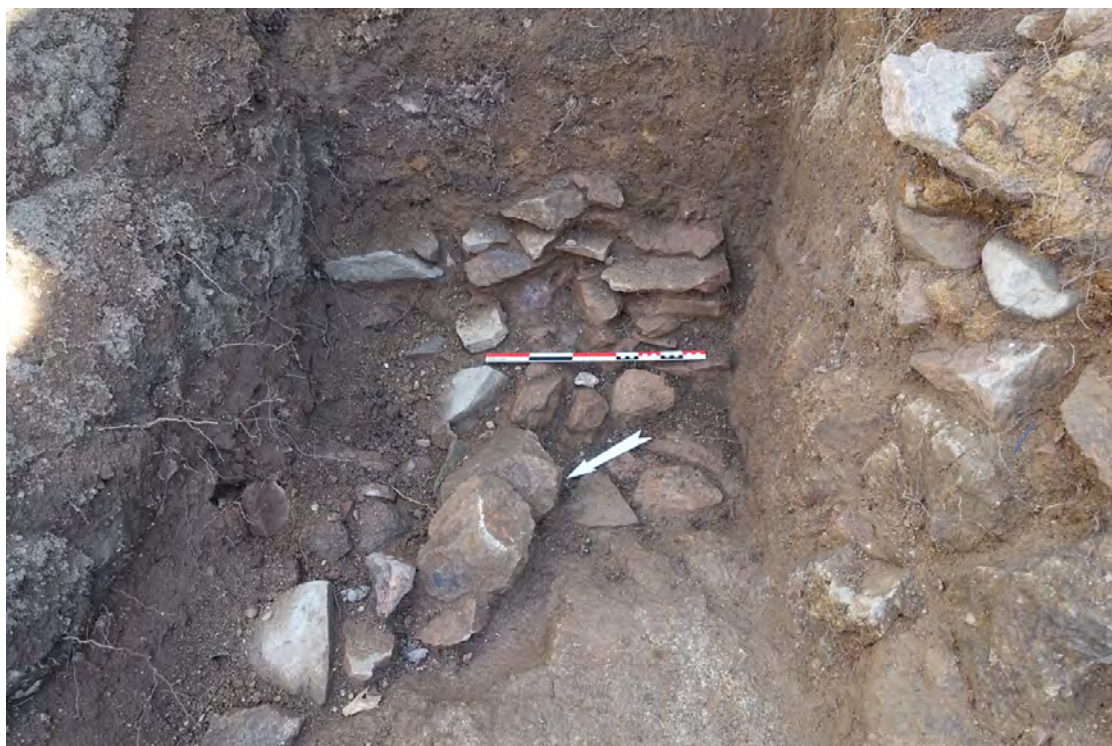
fig. 30 : Maçonnerie M15 mise au jour dans le sondage S.XII © C. Travers

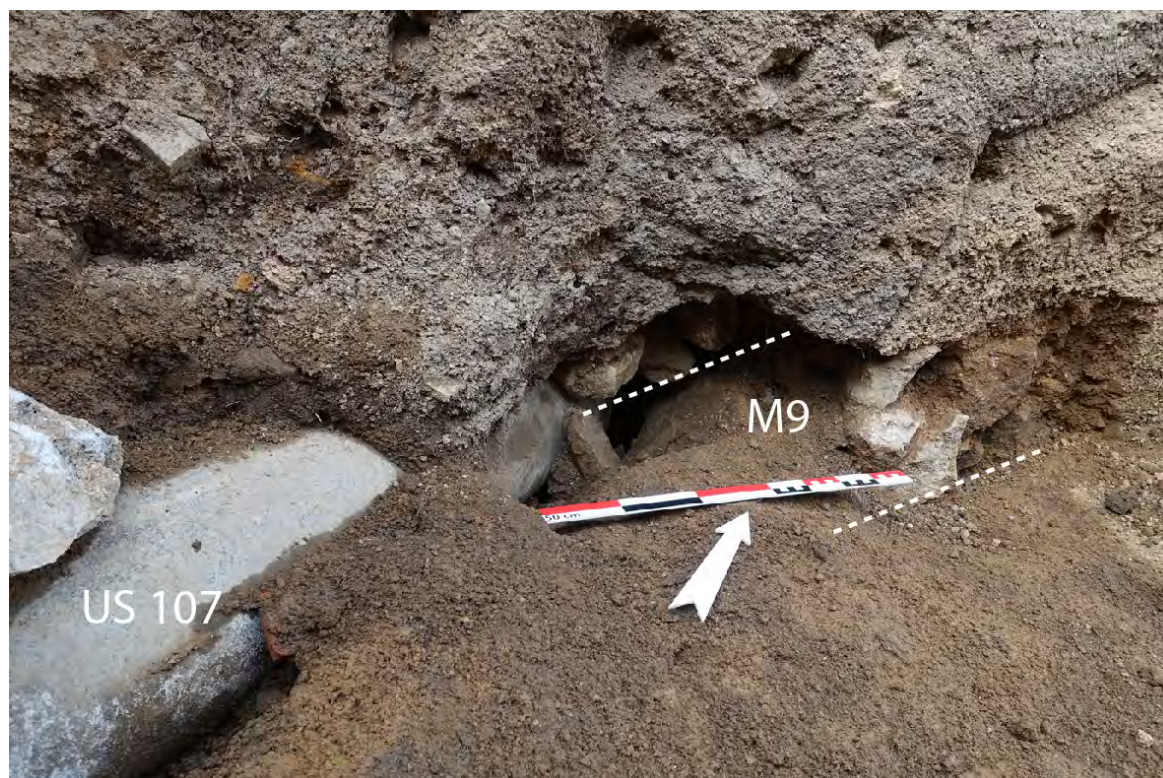
fig. 32 : Maçonnerie M9 mise au jour à l'extrémité NO du sondage S.VII © C. Travers

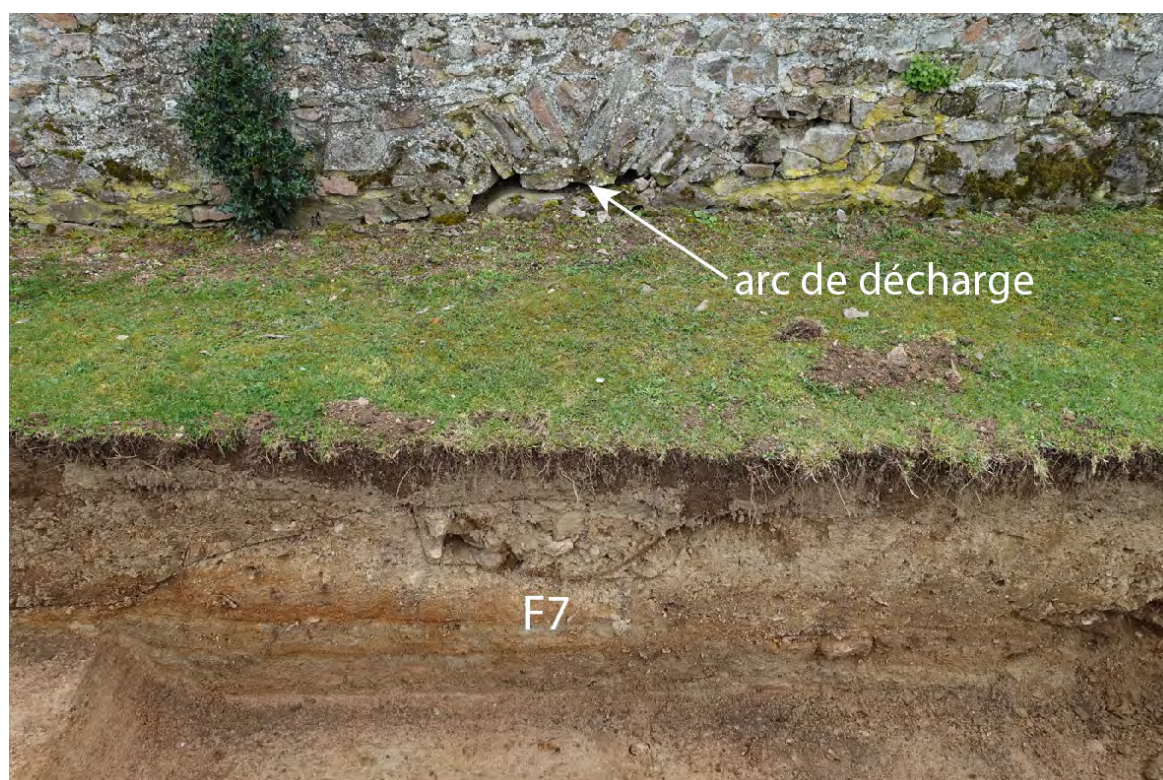
fig. 33 : Drain F7 observé dans la coupe E-O du sondage S.XI © C. Travers

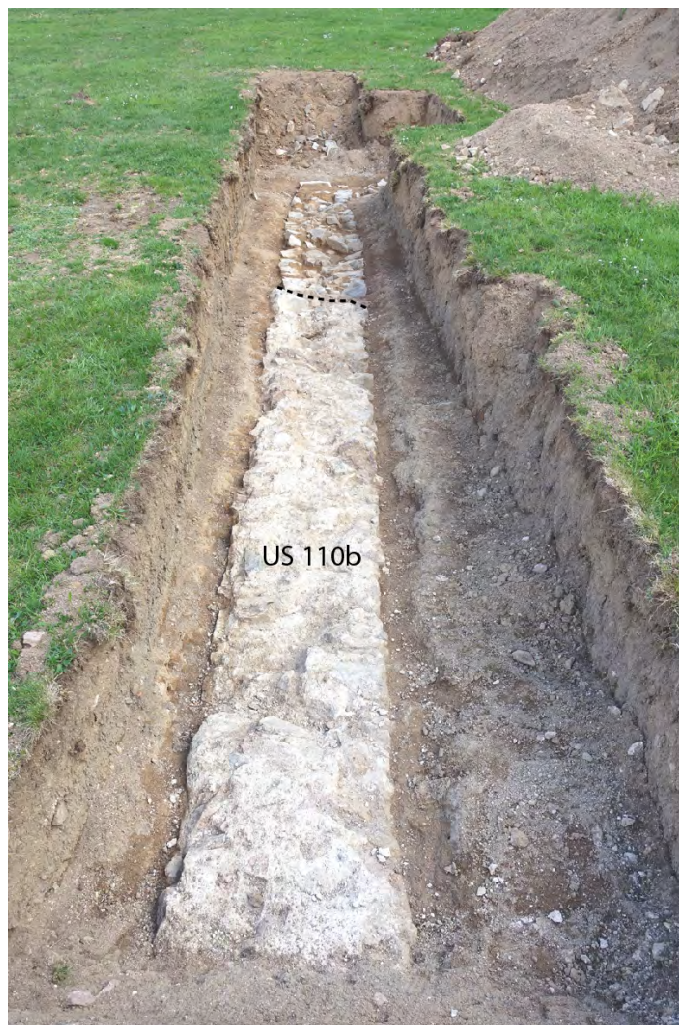
fig. 37 : Partie restaurée de M7 observée dans le sondage S.VIII © C. Travers

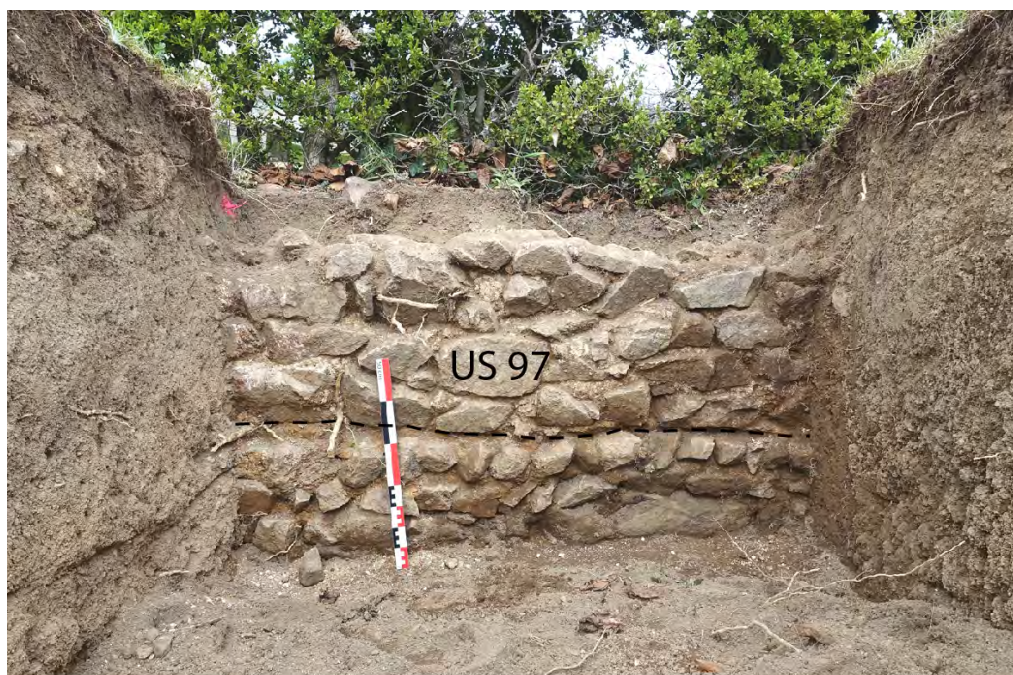
fig. 38 : Partie restaurée de M8 observée dans le sondage S.VI © C. Travers

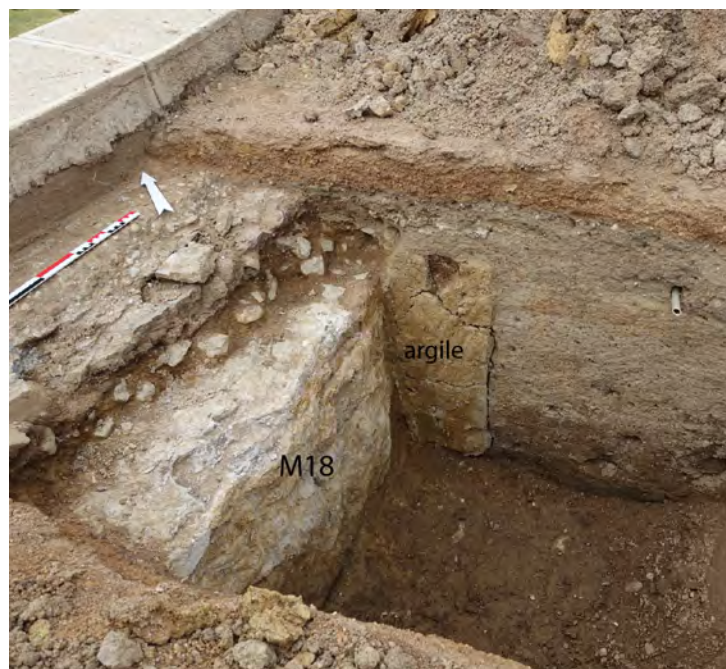
comparable à celui observé dans les structures maçonnées mises au jour au niveau de la terrasse du fer à cheval (**fig. 41 et 42, et PL.VIII, US 180**). Cette maçonnerie (**M18**) fait 0,60 m d'épaisseur sur 0,98 m de haut, mais sa partie sommitale a été partiellement spoliée lors des interventions ultérieures. Elle se situe immédiatement derrière le mur du bassin actuel, et a aussi été observée dans les sondages S.XIV et S.XV (**fig. 43 et 44, PL.III**). Elle correspond selon toute logique au mur de l'ancien bassin du potager. La couche d'argile **US 179** correspond quant à elle à un corroi d'étanchéité tel que Dézallier d'Argenville les décrit dans son ouvrage théorique sur les jardins formels des XVII<sup>e</sup> et XVIII<sup>e</sup> siècle<sup>23</sup>.

Cependant, nous constatons ici que le corroi d'argile ne se prolonge pas sous **M18** et qu'il n'y a pas de contre-mur - appelé aussi « *mur de terre* » (mur A sur le dessin de la **fig. 45**). Ce bassin a peut-être été construit selon une technique mixte (corroi d'argile sur les côtés et enduit étanche sur le fond), mais cela est très douteux. Il est plus vraisemblable que le bassin initial était en fait un « *bassin de ciment* », autre technique décrite par Dézallier d'Argenville<sup>24</sup> (**fig. 46**), et selon lui, « *préférable à toutes par sa durée* ». Ce corroi a certainement été appliqué dans un second temps pour pallier à des problèmes d'étanchéité. Le fait qu'il ne fasse que 34 cm d'épaisseur alors que Dézallier d'Argenville recommande de les faire de 48 cm, et que l'argile utilisée soit légèrement sableuse<sup>25</sup>, conforte ce scénario d'une intervention secondaire et peu soignée qui a pu avoir lieu au XVIII<sup>e</sup> siècle ou au début du XIX<sup>e</sup> siècle.

fig. 41 : Le mur M18 et son corroi d'argile US 178/179 observés dans le sondage S.XIII © C. Travers

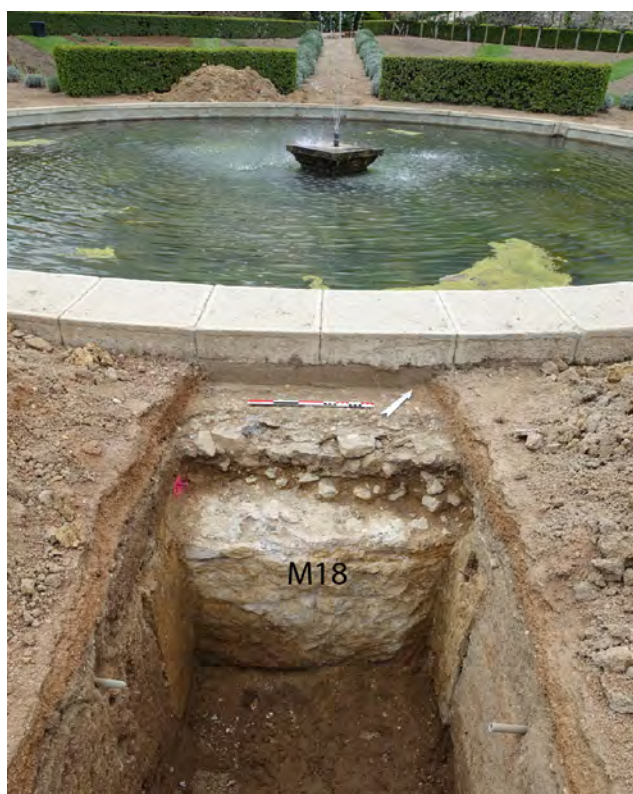
fig. 42 : Le mur M18 observé dans le sondage S.XIII © C. Travers

La surface de **M18 (PL.VIII, US 180)** comporte des aplats de mortier blanc dur identique à celui observé sur les structures maçonnées du fer à cheval. D'après nos hypothèses, ce mortier témoigne d'une restauration qui pourrait avoir eu lieu entre 1811 et 1832, au moment de la reprise en main du domaine, château et jardins compris, par Adolphe de Montaigu (1778-1832) et Anastasia Flore Eléonore de Rochedragon (1776-1840). C'est peut-être à cette époque que le corroi d'argile **US 179** a été appliqué à l'arrière du mur.

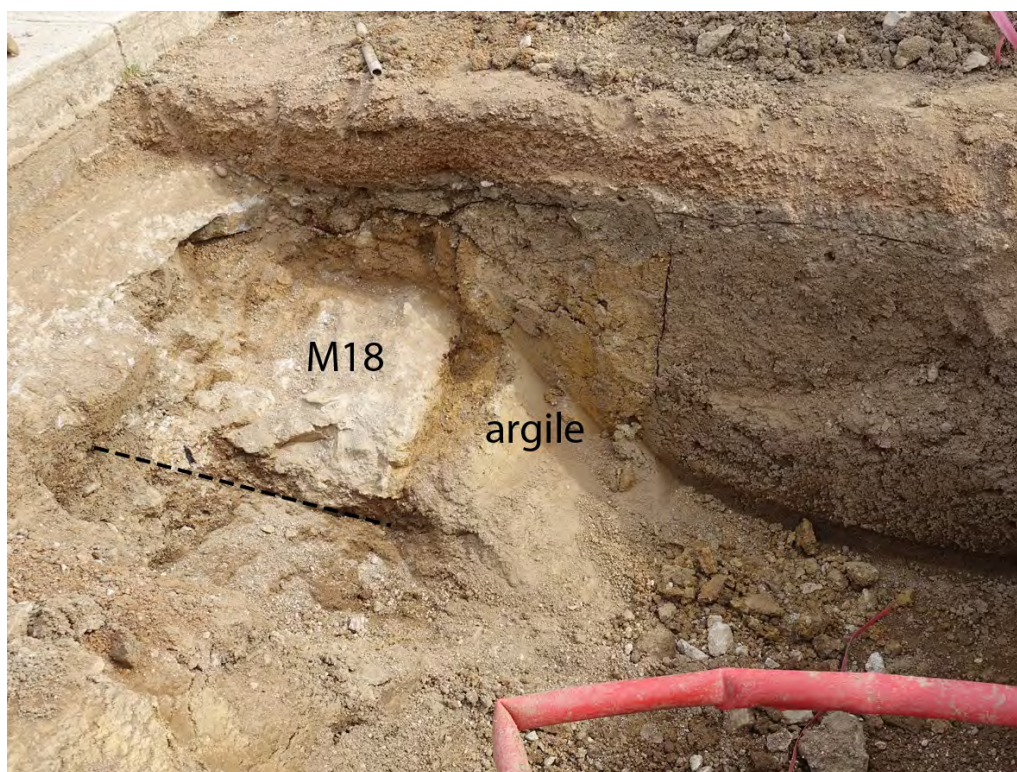
fig. 44 : Le mur M18 interrompu dans l'axe de l'allée SE, observé dans le sondage S.XV © C. Travers

Ces remaniements successifs sont à l'origine des spoliations du sommet de **M18** et du corroi observées dans les sondages S.XIII, S.XIV et S.XV (**PL.VIII, US 184**). Le lit de béton de ciment observé à la surface de **M18** dans le sondage S.XIII (**PL.VIII, US 185**) résulte de l'une de ces réfections, de même que les sédiments avec du mortier (épandages de chantier) qui entourent le bassin et surmontent les aménagements plus anciens (**PL.VIII, US 177, 184**).

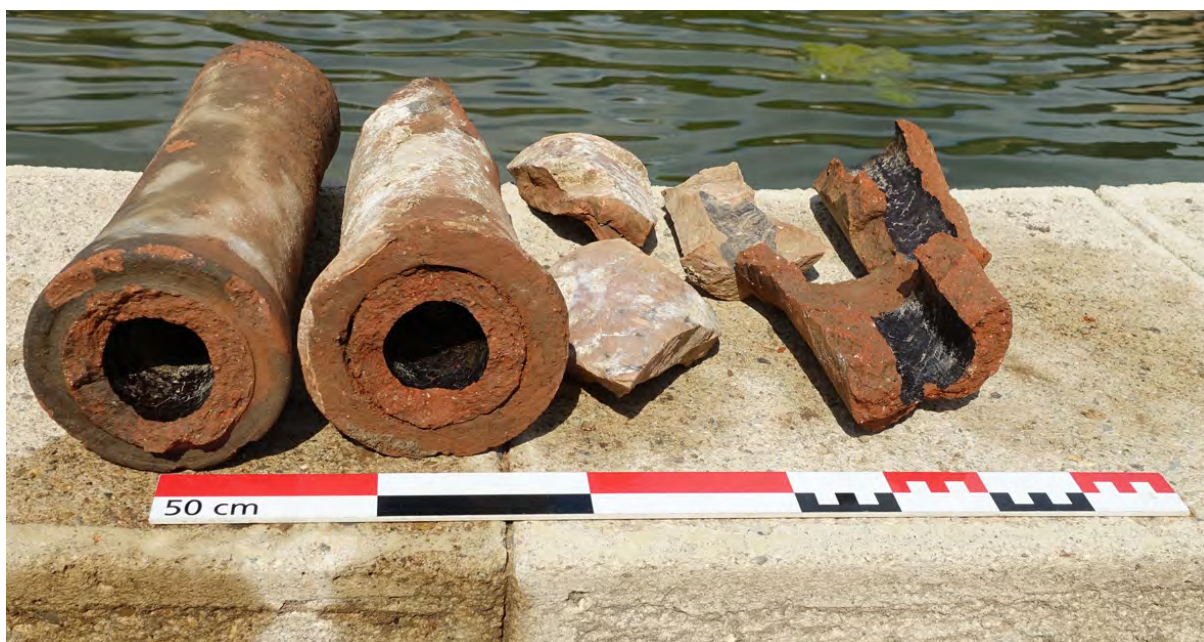
fig. 47 : Fragments de tuyaux en terre cuite vernissée noire à l'intérieur mis au jour dans le sondage S.XV © C. Travers

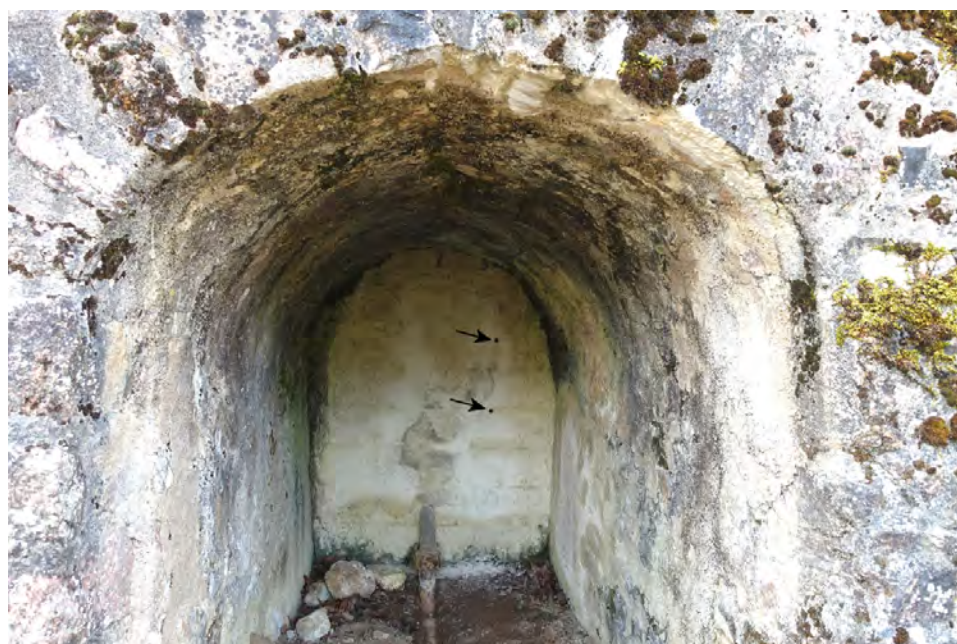
fig. 49 : Forages effectués dans le mur de fond de la niche du potager © C. Travers

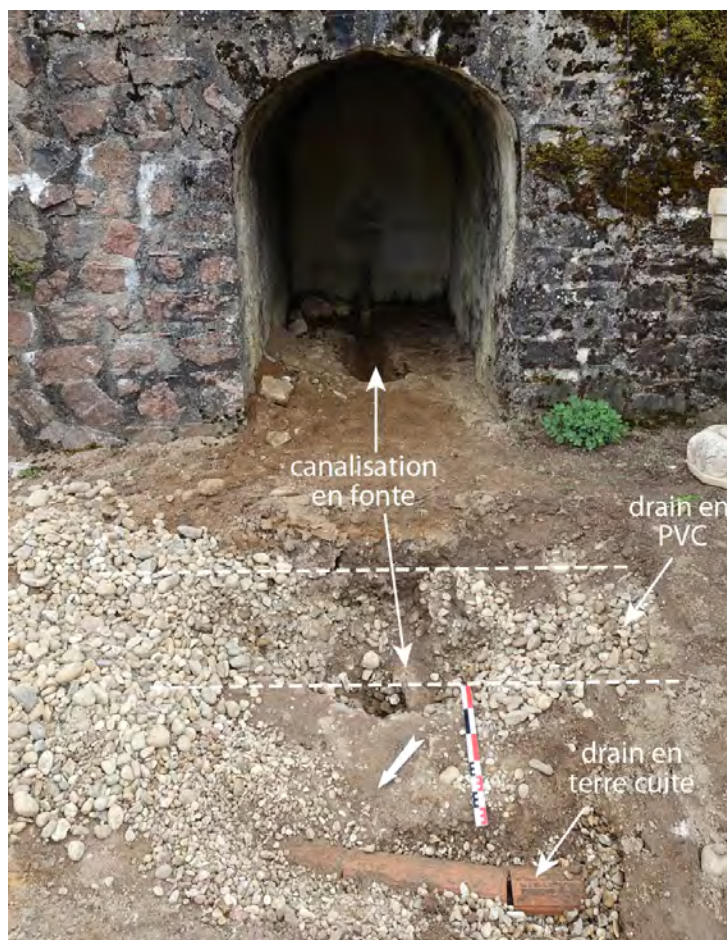
fig. 52 : Réseaux de drainage successifs et canalisation en fonte mis au jour dans le sondage S.XVI © C. Travers

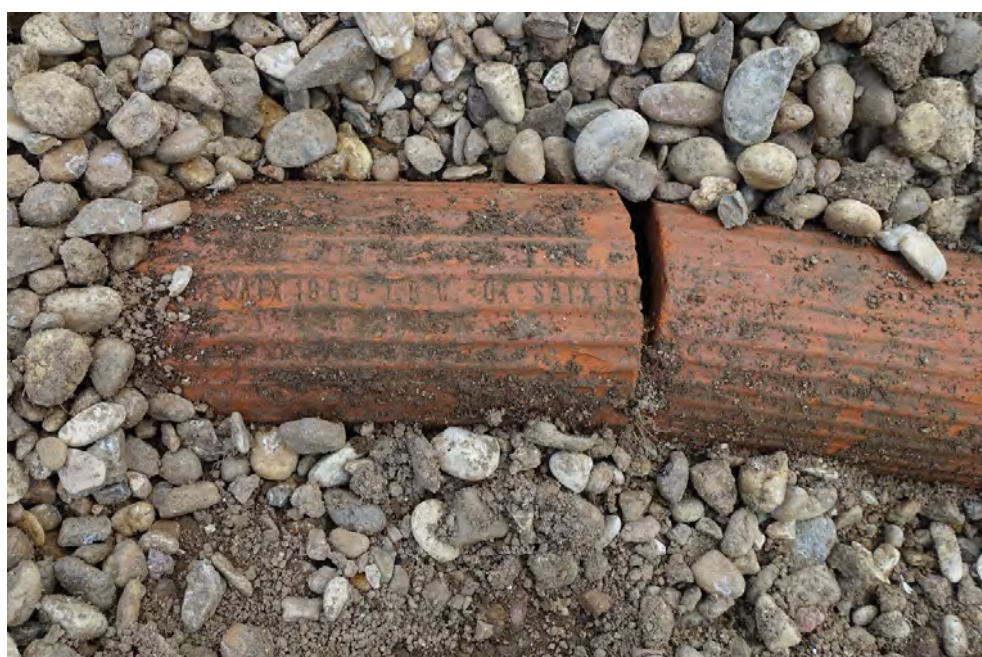
fig. 53 : Drains en terre cuite de la Tuilerie du Saix mis au jour dans le sondage S.XVI © C. Travers

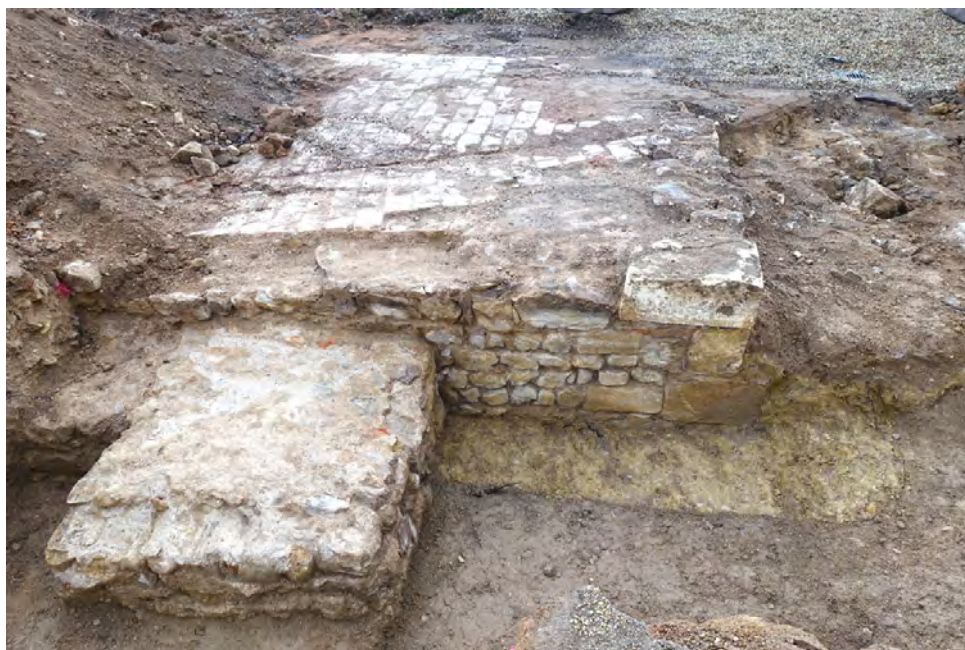
Les coupes B et C du sondage S.XVIII ont permis d'observer la fondation **M20** du premier pilier de cette galerie (**fig. 61**), construite contre le mur NO du pavillon **M21**. Elle est similaire à la maçonnerie précédente : mêmes dimensions, un plan en « T », une maçonnerie de blocs de granit (7x10, 20x14, 22x14 cm...) liés au mortier de chaux et sable rouille à beige (**PL.IX, coupes B et C : US 221, 222**). On constate qu'elle n'est pas liée avec le mur du pavillon **M21**. Ces maçonneries ont pu être construites à quelques mois d'intervalle. **M21** est constitué de blocs de granit et de calcaire équarris et parementés, avec quelques briques éparses, liés au mortier de chaux et sable beige à rouille plus ou moins friable, et fait 0,42 m d'épaisseur (**PL.IX, coupe B et C : US 220**). Un beau chaînage d'angle réalisé en pierres de taille de calcaire (**fig. 61**) lie **M21** au mur SO du pavillon, relevé en plan seulement (**PL.IV, PL.XIII**).

fig. 61 : Vue de la fondation du 1er pilier de la galerie NE (M20) et du mur du pavillon (M21) observés dans le sondage S.XVIII © C. Travers

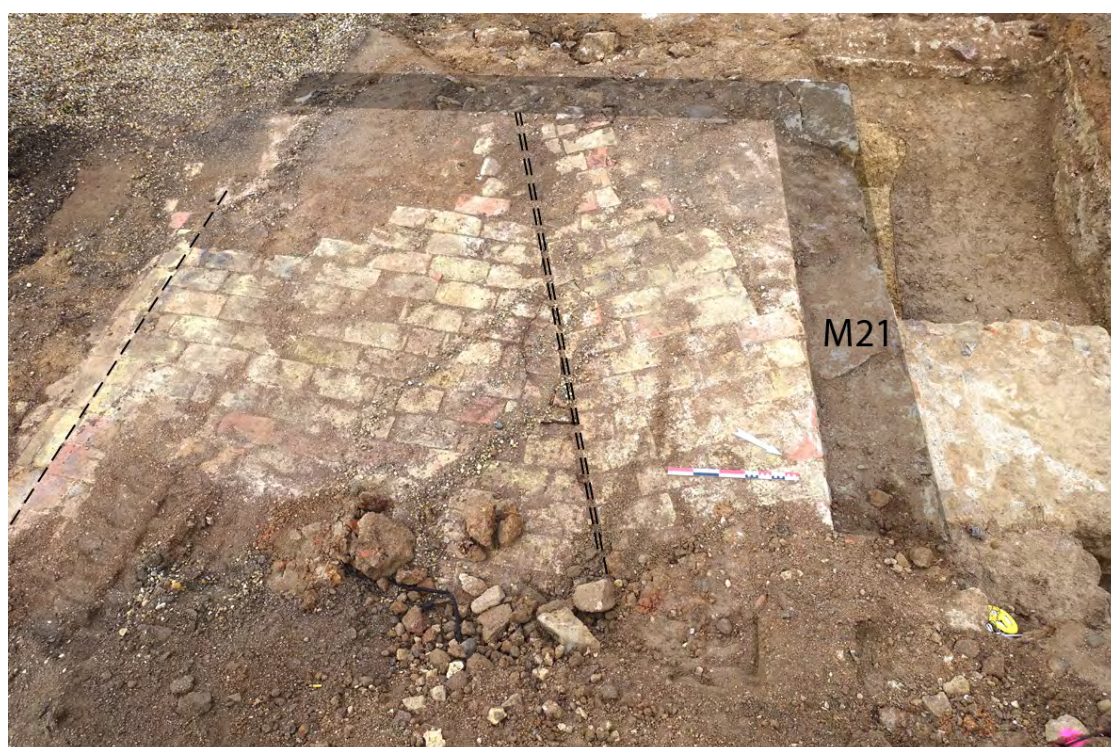
fig. 62 : Carrelage du pavillon de la galerie NE (M21) mis au jour dans le sondage S.XVIII © C. Travers

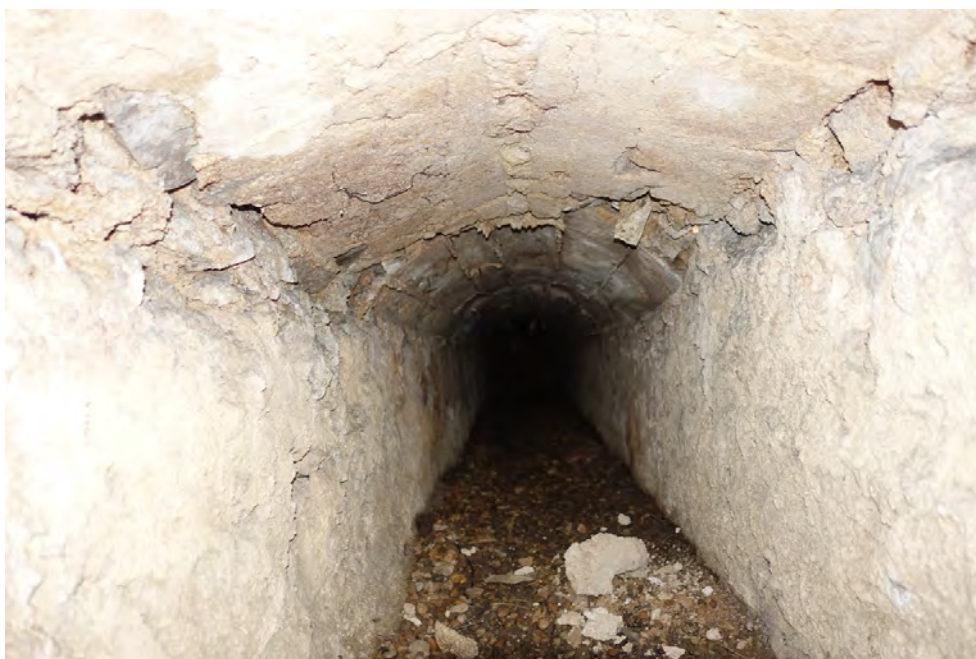
fig. 64 : Conduit intérieur de la canalisation M22 © C. Travers

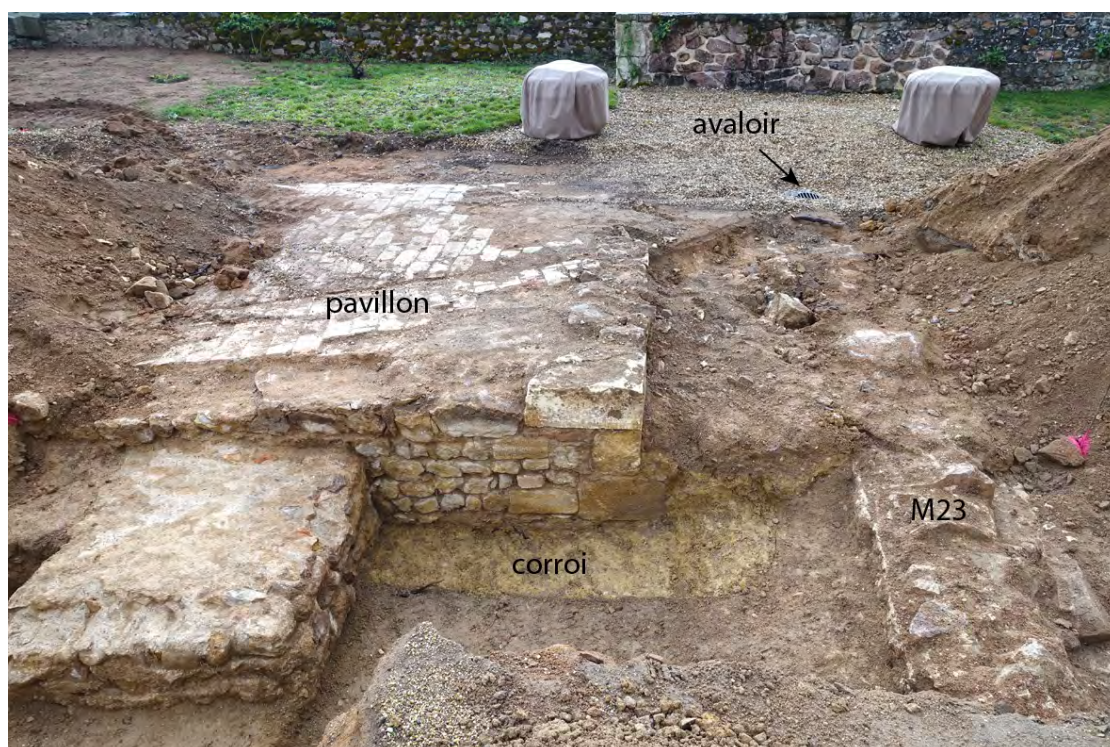
Suite à la construction de cette canalisation, une tranchée large d'environ 0,50 m a été creusée le long des fondations de l'angle Ouest du pavillon et comblée avec de l'argile jaune légèrement sableuse (**fig. 65, et PL.IX, coupe C : US 223, 257**). Il s'agit manifestement d'un corroi d'étanchéité destiné à protéger le niveau inférieur du pavillon alors utilisé comme orangerie<sup>45</sup>, des infiltrations d'eau. Il est possible que **M23** ait été aménagée pour pallier justement à des problèmes d'accumulation d'eau dans ce secteur de la cour. On constate qu'elle est reliée à un avaloir en pierre de taille à ouverture circulaire, vers lequel, grâce à un calcul de pente de la surface de la cour, l'eau devait être guidée, puis envoyée vers la canalisation principale **M22** afin d'être évacuée hors de la cour (**PL.XVI**). Comme ce dispositif de guidage des eaux n'était pas une protection parfaite, il a été jugé nécessaire de poser un corroi d'argile autour des murs du pavillon afin de protéger sa voûte de toute infiltration d'eau.

fig. 65 : Canalisation M23, corroi d'argile, et avaloir, mis au jour dans le sondage S.XVIII © C. Travers

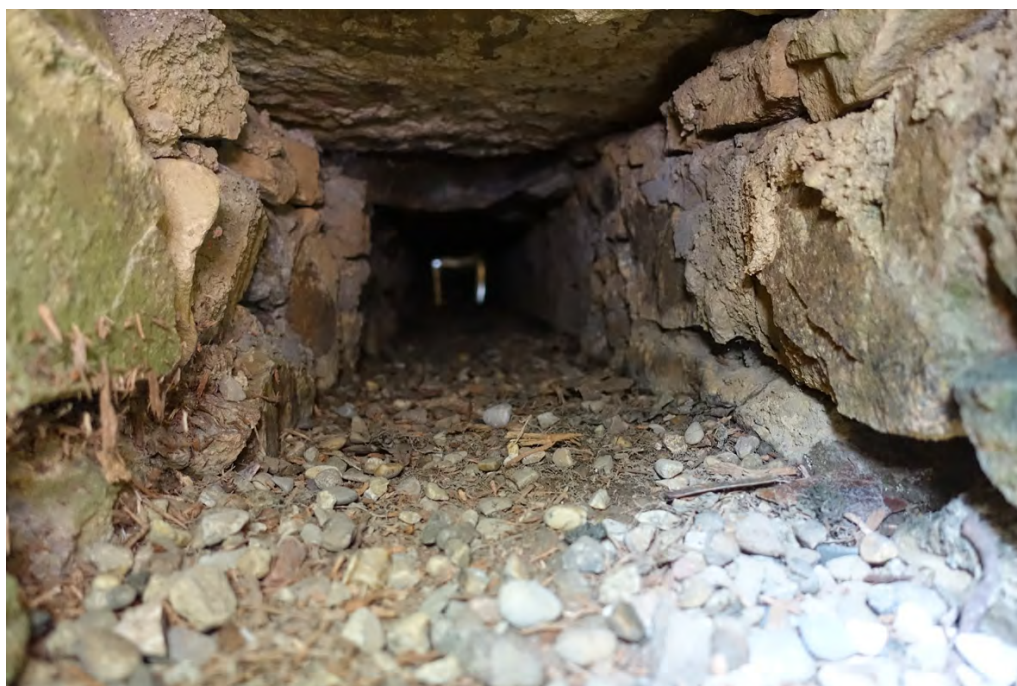
fig. 67 : Conduit intérieur de la canalisation M23 © C. Travers

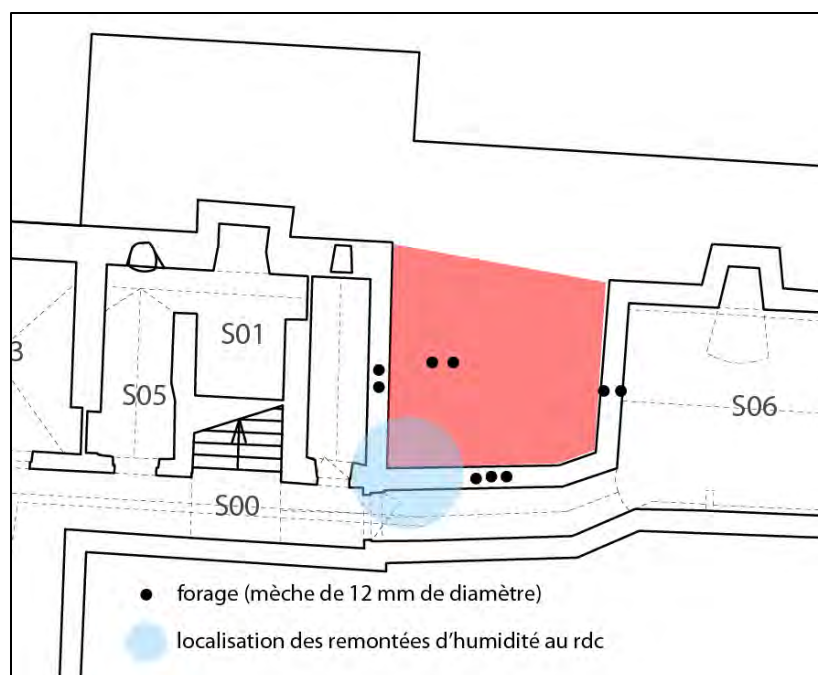
Les forages de 1,60 m de long et 1,2 cm de diamètre, effectués par Marc Noël dans les murs latéraux SO, SE et NE de cet espace aveugle ainsi que dans son plafond (**fig. 74**), n'ont pas révélé de vide, mais au contraire la présence d'un sédiment argilo-sableux rouille brun à gris, humide, qui semble remplir la totalité de son volume intérieur. Ainsi il est possible que cet espace soit aveugle parce qu'il n'a tout simplement jamais été une cave.

Notre hypothèse est donc que l'humidité observée dans les pièces du rez-de-chaussée situées au-dessus de cet espace aveugle (**fig. 74**) pourrait venir du fait qu'il n'y a pas de vide sanitaire en sous-sol et que les sédiments sur lesquels repose cette partie du château sont constamment humidifiés par les infiltrations d'eau arrivant du coteau NO. Il se peut qu'il y ait localement la présence d'une barrière étanche (mur en ciment ?) qui retient cette eau et l'empêche de percoler souterrainement à travers des murs initialement perméables, d'où les remontées capillaires observées au niveau du rez-de-chaussée.

fig. 74 : Localisation des forages effectués par Marc Noël dans les murs et le plafond de la « cave » aveugle (fond de plan extrait de : Agence RL&A, *Château de la Chaize, Schéma directeur*, 2018, vol. 2) © C. Travers

Enfin, l'expertise menée au niveau de la « cave » aveugle du château a montré que cet espace était entièrement comblé de terre, et que les remontées d'humidité au niveau du rez-de-chaussée sont certainement la conséquence combinée de l'absence de vide sanitaire et de la présence de murs étanchéifiés au ciment.
