MUSÉE RODIN

ANALYSE PAYSAGERE ET HISTORIQUE DU JARDIN DE LA VILLA DES BRILLANTS

19 avenue Auguste Rodin, 92190 Meudon

janvier 2014

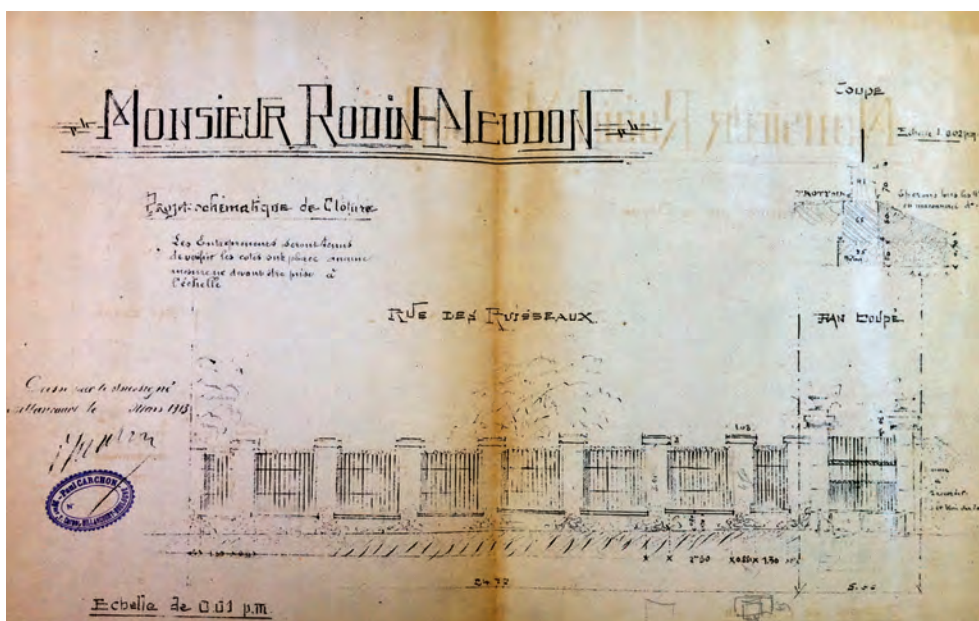
Projet schématique de clôture par l'entreprise de serrurerie Soton (1903) - Musée Rodin

Le centre de documentation du musée dispose également d'une importante série de **plans, de cartes et de reproductions de vues aériennes de l'IGN**. Ces documents concernent exclusivement la période de 1920 à nos jours. Ils illustrent les projets de réaménagement des administrateurs successifs du musée. Malheureusement, aucun plan du domaine n'a été réalisé du vivant du sculpteur. Les campagnes de travaux engagées par Rodin n'ont fait l'objet d'aucun dessin ou relevé à l'échelle du domaine. Toutefois, le plan datant des années 1920 nous en offre une image arrêtée au moment de la transformation en musée.

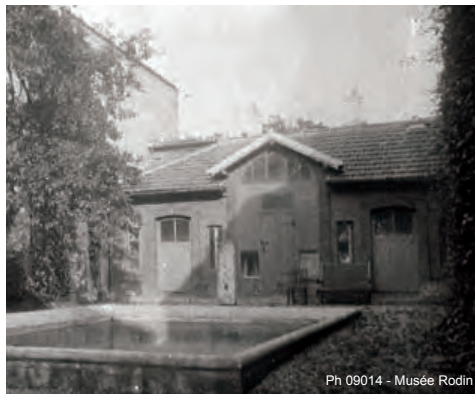
Ph 09014 - Musée Rodin

Atelier des antiques

La première construction, érigée en 1900-1901, est un nouvel atelier longeant le sentier des Brillants, **l'atelier des Antiques**. La seconde est **le pavillon de l'Alma** en 1901. Edifié par Louis Sortais et Alexandre Michel à l'angle de l'avenue Montaigne et du cours Albert 1er à Paris pour présenter les œuvres de Rodin en marge de l'Exposition Universelle, celui-ci est remonté à Meudon. Rodin y expose des Antiques, de grands plâtres, des moulages, des maquettes et autres esquisses. Entre ces deux nouveaux édifices, un bassin d'agrément rectangulaire à cuve en ciment récupère les eaux pluviales des toits des bâtiments environnants.

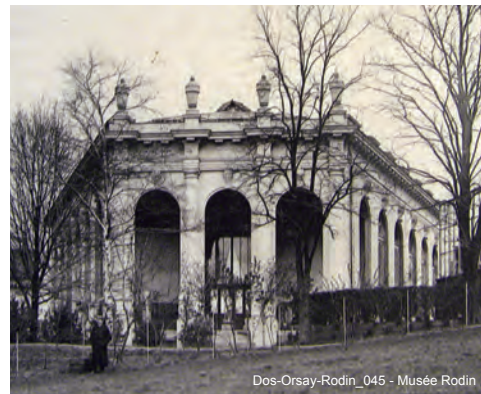
Dos-Orsay-Rodin_045 - Musée Rodin

Pavillon de l'Alma

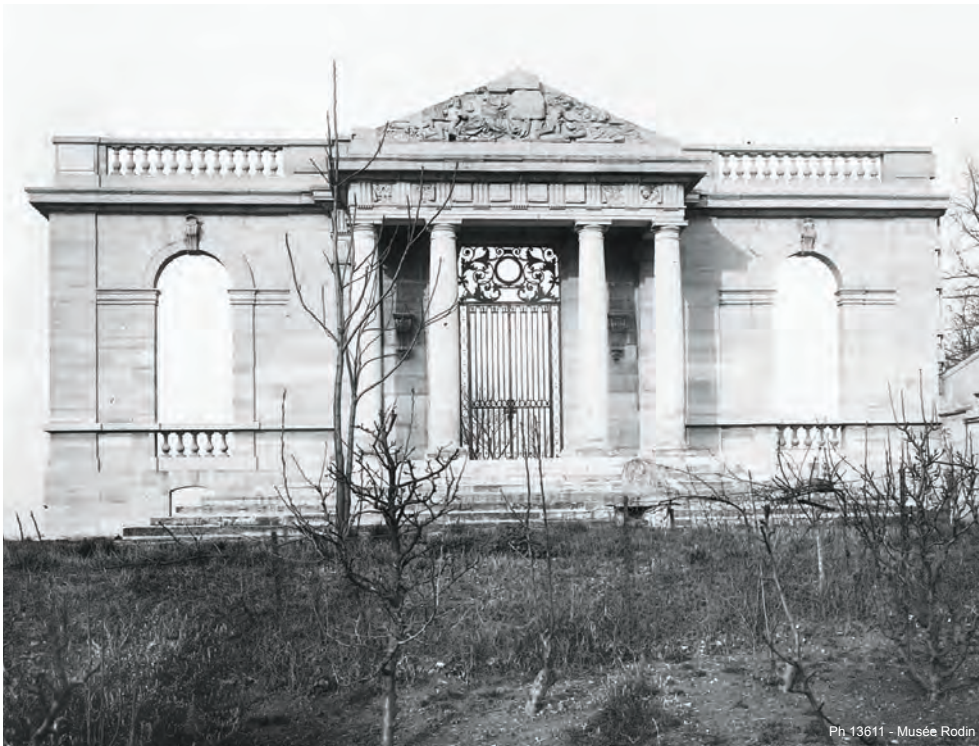
Ph 13611 - Musée Rodin

La façade du château d'Issy

En 1901, Rodin acquiert **le portail principal du château d'Issy**. Ce dernier est l'œuvre de Pierre Bullet (1639-1716). Edifié à la fin du XVIIIe siècle pour les princes de Conti, il fut incendié le 4 mai 1871 par les Communards à Paris. Rodin acquiert la façade du château et la fait remonter à Meudon entre 1906 et 1909 dans le but d'en faire l'entrée du musée qu'il envisageait de créer dans l'angle nord-ouest de sa propriété.

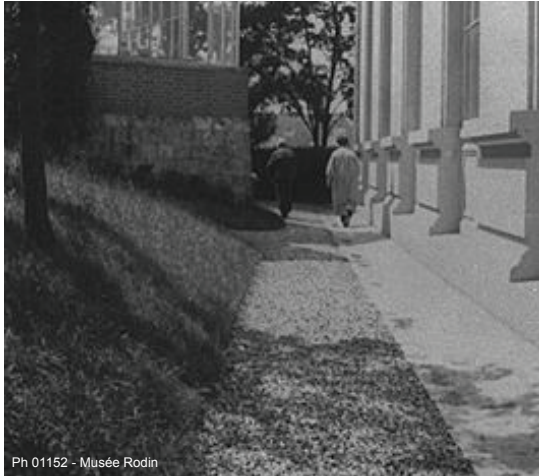
Talus artificiel

Cette photographie a été prise entre le pavillon de l'Alma, qui se trouve sur la droite de l'image, implanté en contrebas des bâtiments existants, et la verrière de la maison que l'on aperçoit au bout de l'allée gravillonnée. Sur la gauche du cliché, on remarque un talus enherbé très pentu. Il a sûrement été créé à la faveur des terrassements réalisés pour l'implantation du pavillon. Il opérait la transition topographique entre le niveau de la plateforme du pavillon et le niveau de la cour nord où se trouvait le bassin rectangulaire à cuve en ciment.

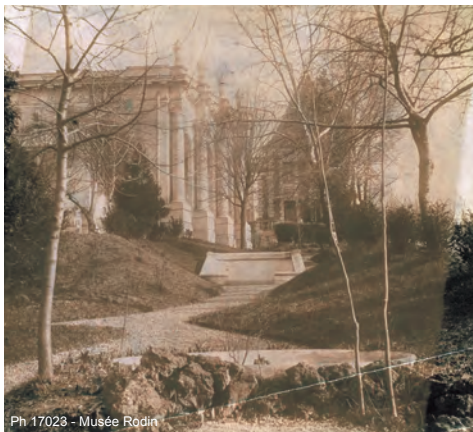
Les deux bassins du bosquet d'agrément

L'élément le plus structurant et structuré du jardin reste le petit bosquet encadré de talus végétalisés et parcouru par un réseau d'allées sinueuses qui mène de la villa vers l'extrémité ouest du jardin donnant sur la Seine. Ces cheminements ondulent autour de deux bassins, l'un rectangulaire, l'autre ovale et orné d'une rocaille. Cette composition, qui s'apparente à un **bosquet d'agrément**, semble déjà tracée du temps de Delphine de Cool (le petit bassin ovale existe déjà en 1895). Rodin s'attache à renforcer le caractère intimiste et pittoresque de cet ensemble paysager en plantant des haies de buis sur sa périphérie et en y installant des statues qui mettent en valeur cet écrin de verdure.

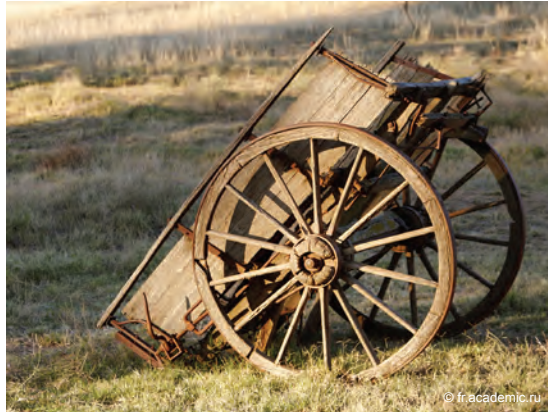
Pour le mâchefer, les quantités sont exprimées en « voies ». Il s'agit ici d'une unité de mesure dont nous ignorons la capacité, et non du nombre de chemins repris. Il est donc compliqué de définir les surfaces concernées. De même, le tombereau (photo ci-contre) qui correspond à une sorte de benne est une unité de mesure fluctuante car elle dépend des dimensions de l'engin.

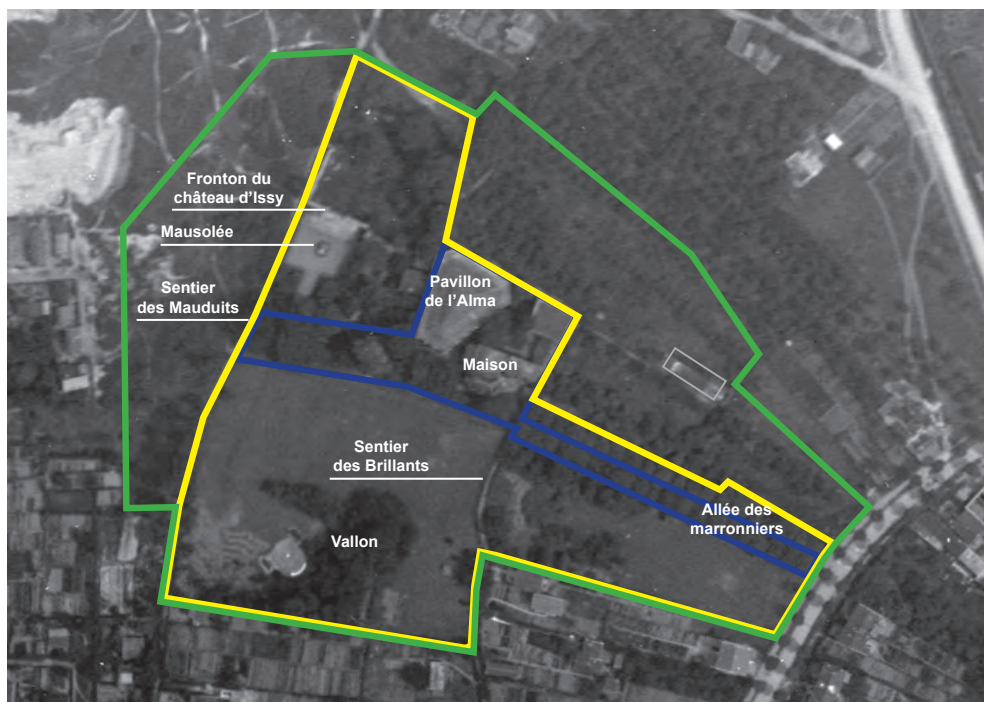
Vue aérienne de Meudon, 1926 - Institut National de Géographie

Cette **photo aérienne de 1926** est l'une des rares archives permettant d'embrasser l'ensemble de la propriété léguée par Auguste Rodin. Nous y avons représenté le périmètre de la propriété de Delphine de Cool (en bleu), dans l'état où Rodin l'acquiert en 1895, ainsi que les nouvelles limites issues des multiples acquisitions du sculpteur (en jaune). Pour une lecture plus juste, nous y avons également représenté celles du domaine du musée en 1926 (en vert).

Sur cette vue, on distingue des boisements denses qui bordent l'allée des marronniers. Du côté sud (en bas), de grands arbres semblent plantés en alignement le long de l'allée et le long du sentier des Brillants. De même, l'arrière de la façade du château d'Issy est densément planté. Au sud-ouest de la prairie, un ourlet boisé souligne le dénivelé du vallon. On y aperçoit d'ailleurs le banc en pierre curviligne installé par Léonce Bénédite ⁽¹⁰⁾.

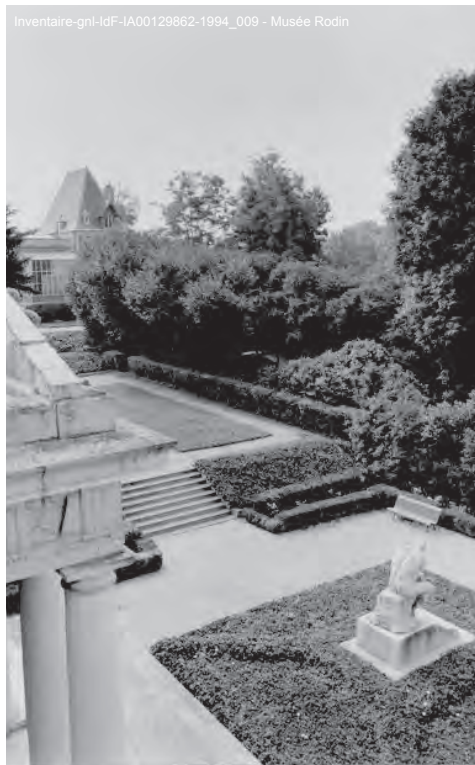
Vue sur les parterres en terrasses

Entre 1928 et 1934, l'ensemble bâti autour de la maison de Rose Beuret est détruit. En 1931, le pavillon de l'Alma dont la structure est trop fragile est également démoli. Entre la maison et le nouveau musée, le dénivelé est absorbé par un jeu de terrasses engazonnées et de rampes d'escaliers encadrés de banquettes de buis. Cette écriture est typique des jardins parisiens des années 1930.

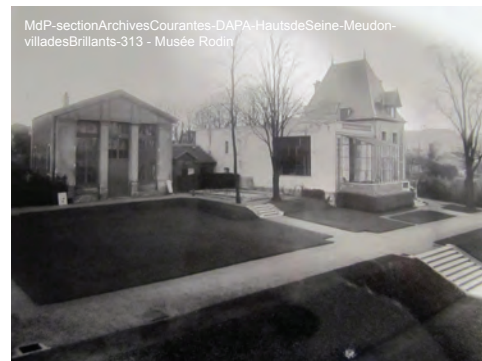
Terrasse créée à l'emplacement du pavillon

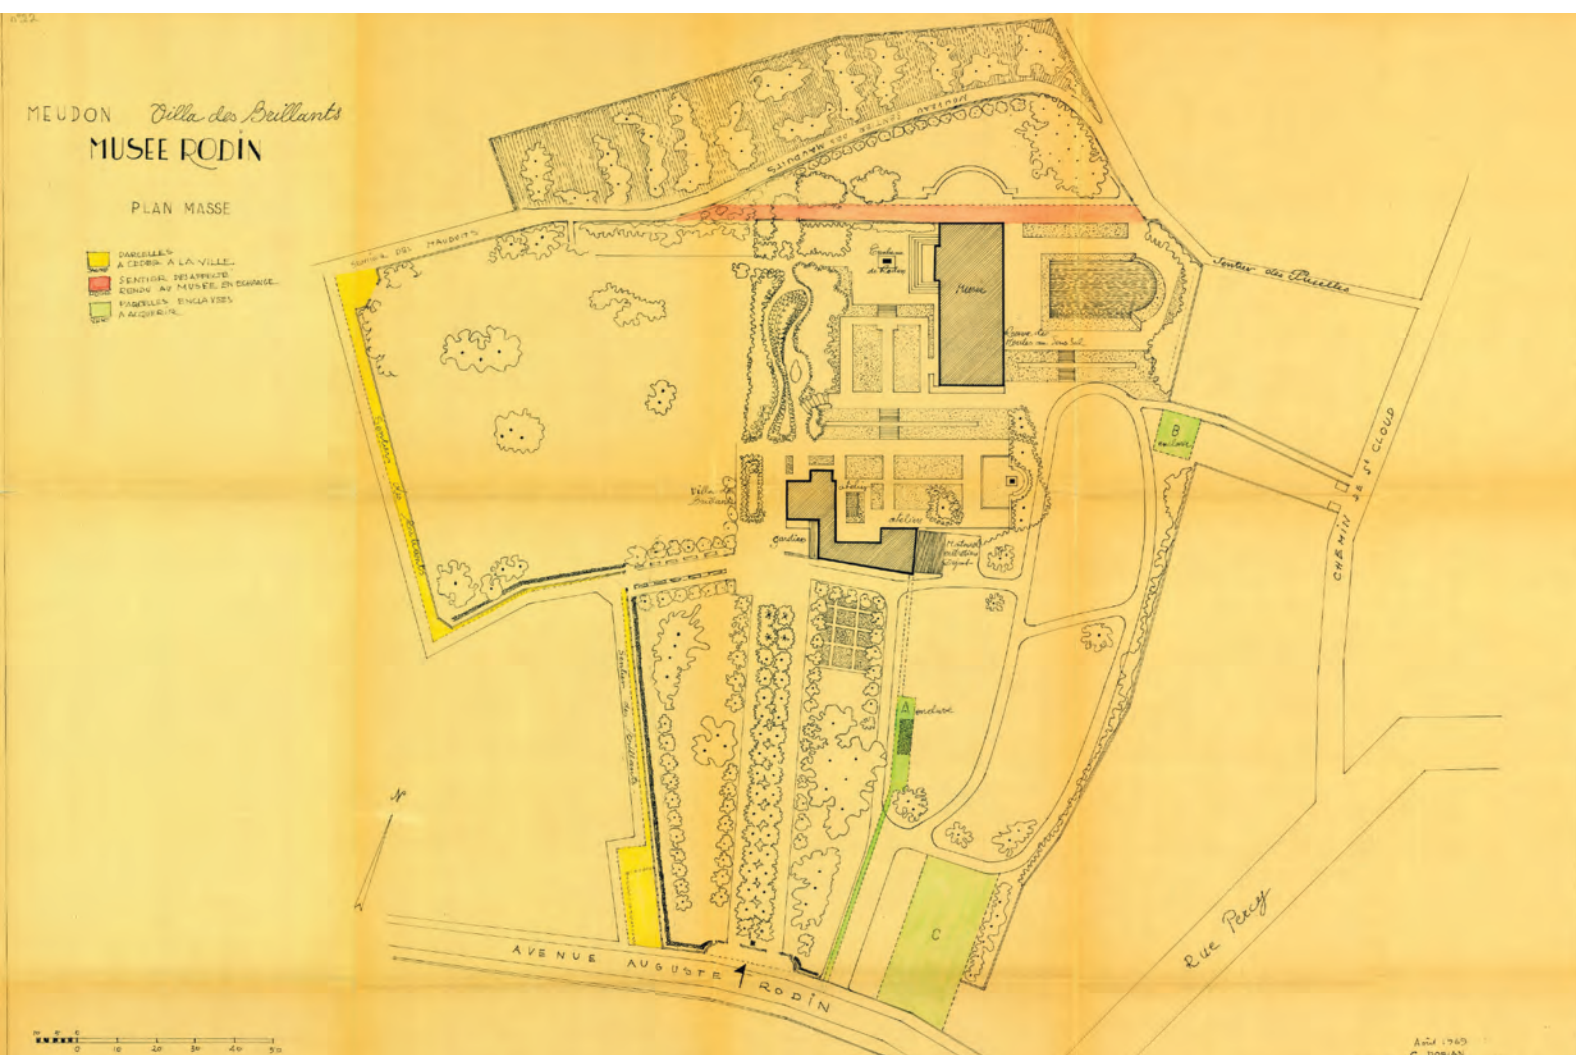
Plan masse "Meudon, Villa des Brillants, Musée Rodin", Charles Dorian Architecte, août 1969 - Musée Rodin

Le plan projet ci-dessous, datant de 1969 et non réalisé, témoigne cependant des bouleversements qu'a connus le site depuis l'époque de Rodin. Ces transformations seront nombreuses jusqu'à nos jours, les derniers réaménagements datant de 1999.

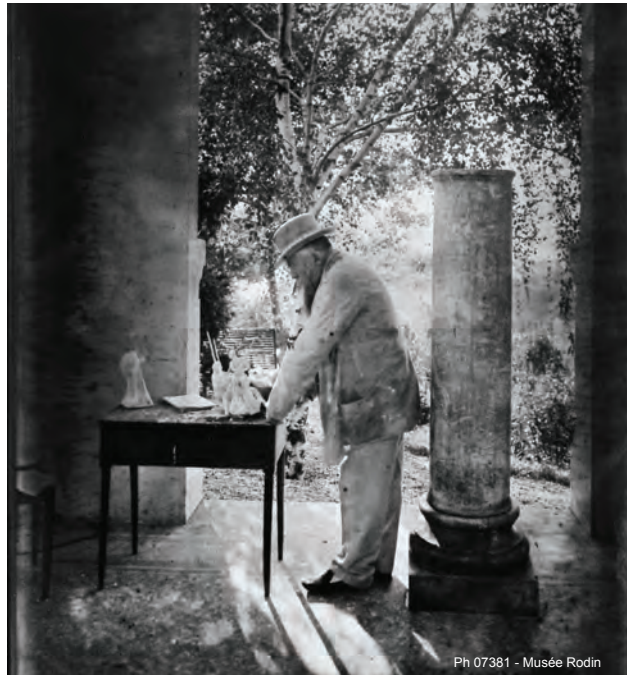
Ph 07381 - Musée Rodin

L'espace extérieur mais couvert offert par le péristyle est utilisé comme une anti-chambre de la salle d'exposition abrité par le pavillon de l'Alma.

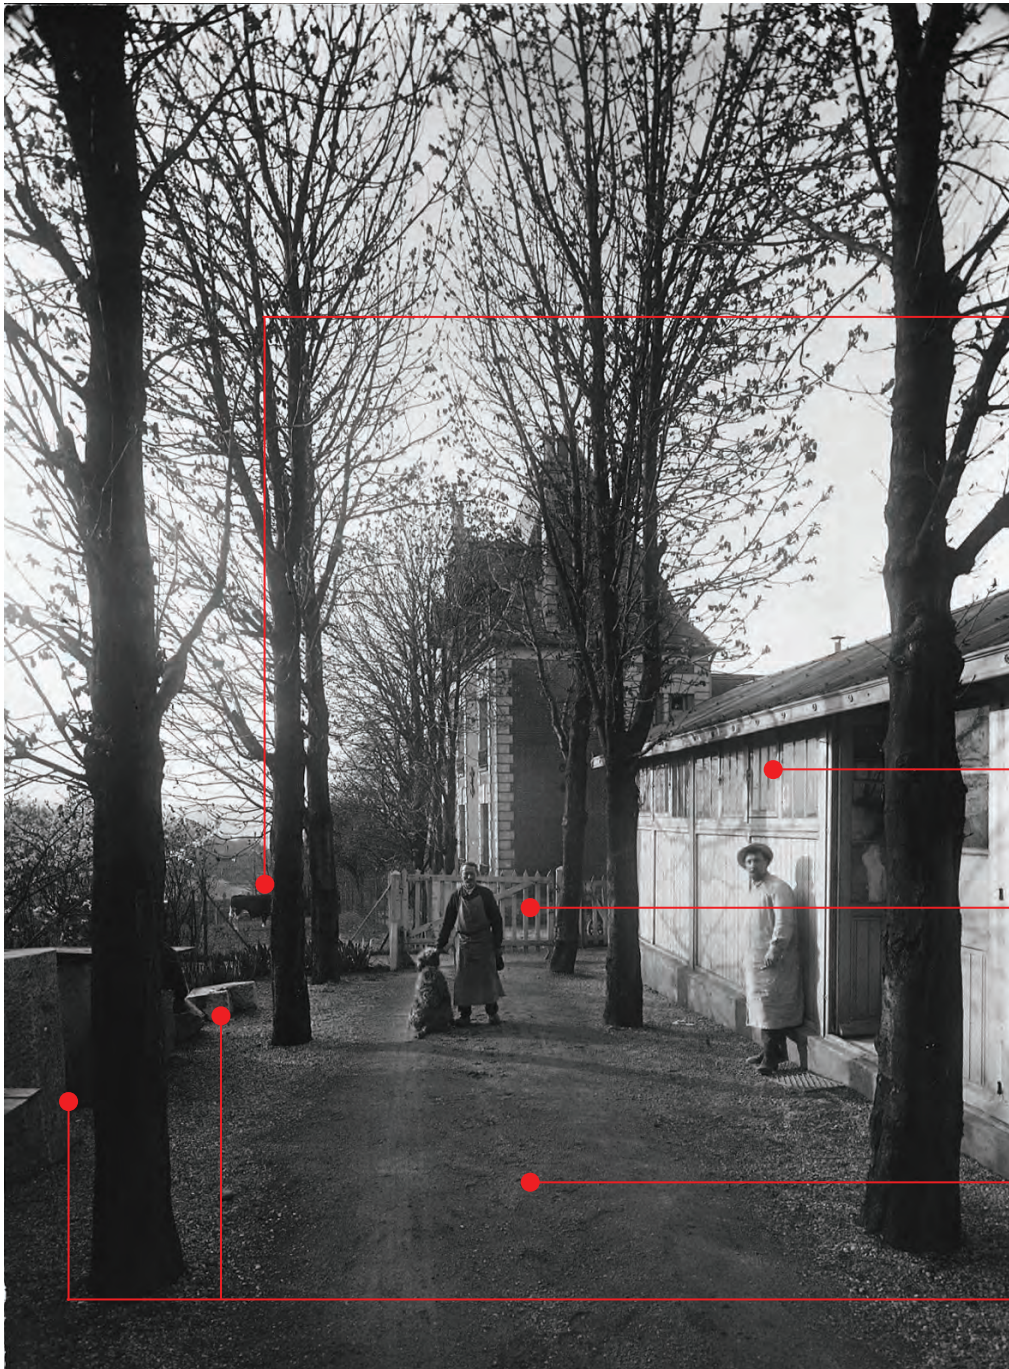
PHOTOGRAPHIE N°01

Vache

Atelier

Portail en bois

Allée des marronniers

Blocs de pierre

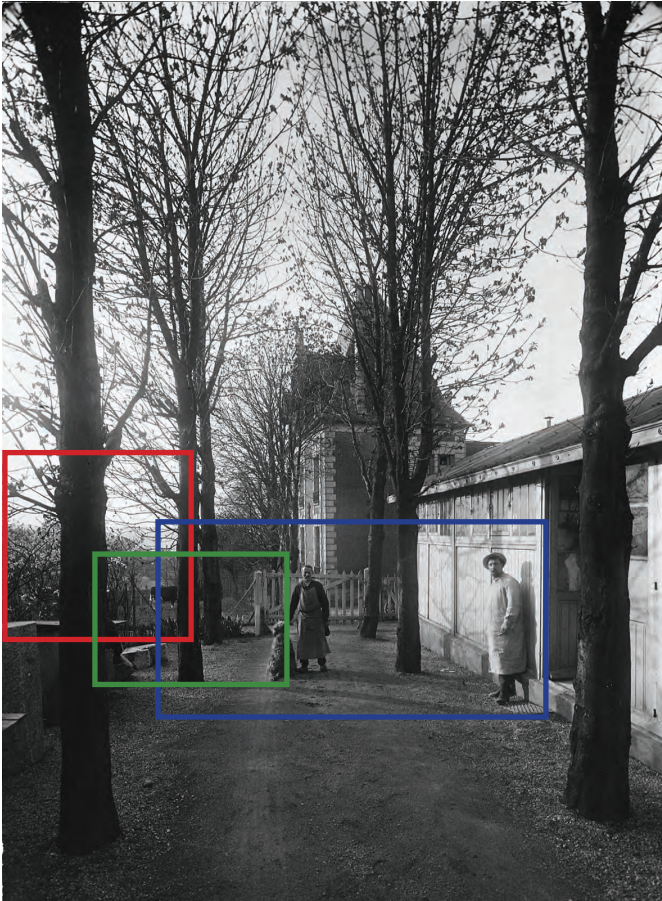
PHOTOGRAPHIE N°01

L'absence de feuille sur les **marronniers (*Aesculus hippocastanum*)** indique que la photo a été prise en hiver ou en tout début de printemps. En second plan, le petit arbre à fleurs blanches qui se détache pourrait être un *Prunus* ornemental ou fruitier dont la floraison est précoce. Il pourrait également s'agir d'un *Magnolia*, arbre également à floraison précoce et abondante, sur des branches dépourvus de feuillage.

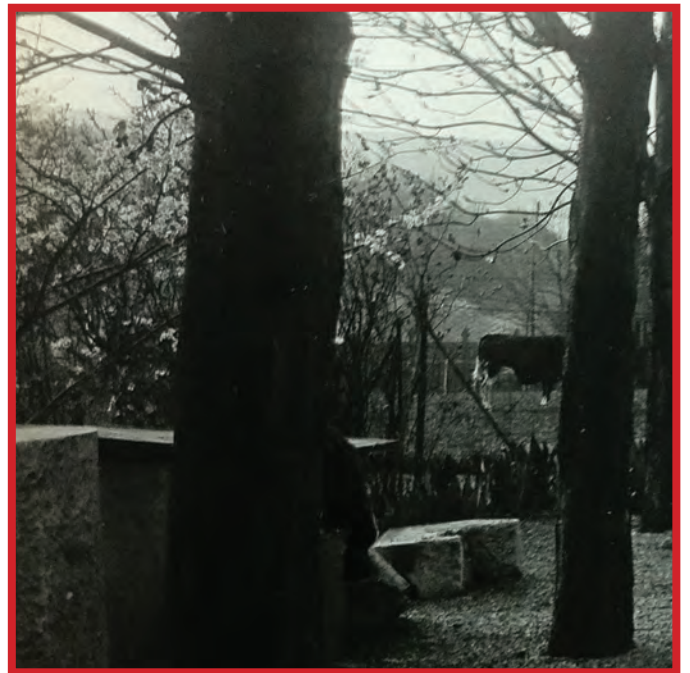
Au second plan, un alignement de vivaces érigés (il pourrait s'agir d'*Iris*) semble longer le sentier des Brillants. Une vache se trouve en dernier plan à l'angle de la prairie. Les blocs de pierre stockés à l'entrée de la propriété sont sans doute destinés à être sculptés.

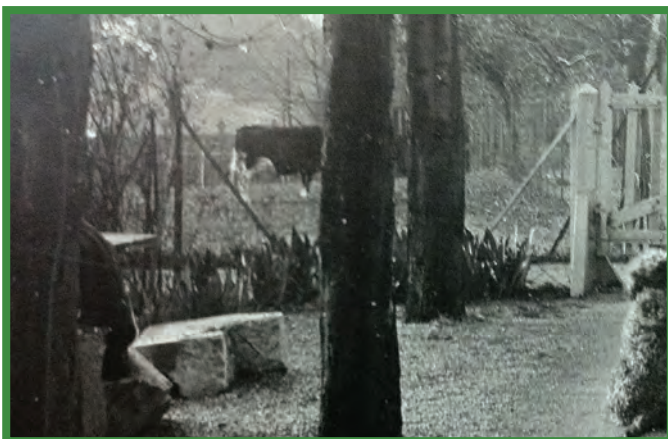
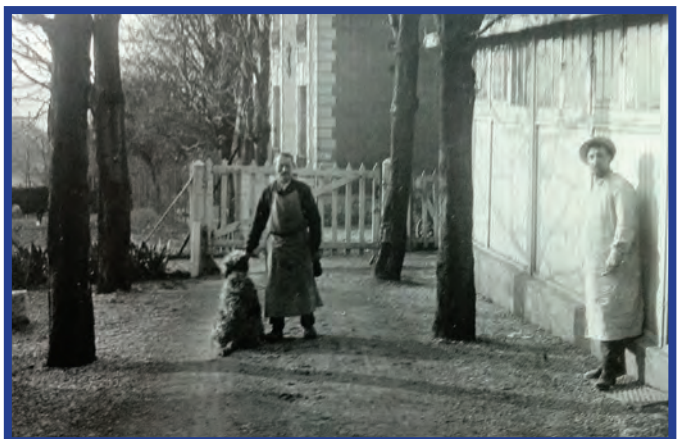
Au bout de l'allée de marronniers, un portail en bois clôt la propriété de Rodin. On le retrouve sur la photographie n°6.

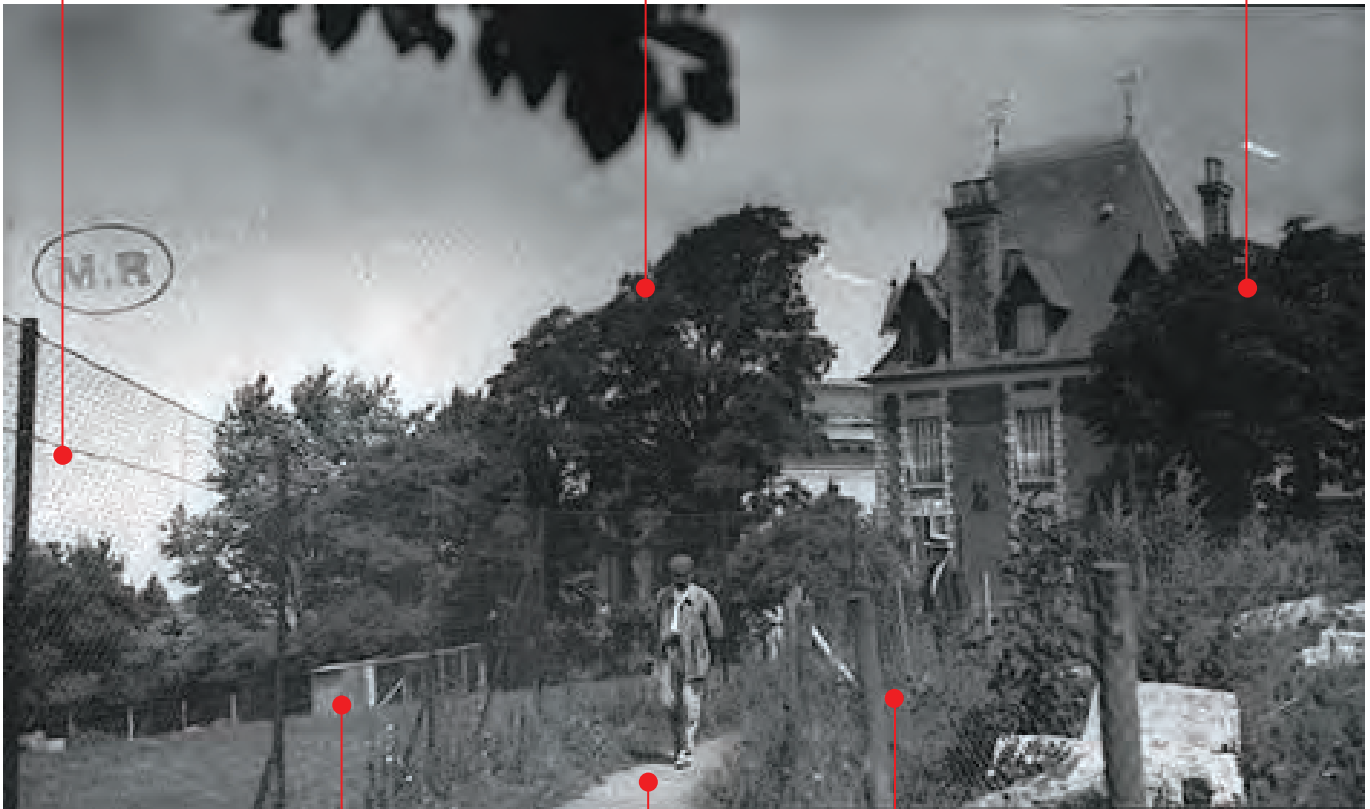
PHOTOGRAPHIE N°02

Clôture en grillage sur piquets métalliques
(plus de 2 m de haut)

Arbres à grand développement

Clôture en grillage sur piquets de bois
(environ 1 m 20 de haut)

Sentier des Brillants

Abris de jardin

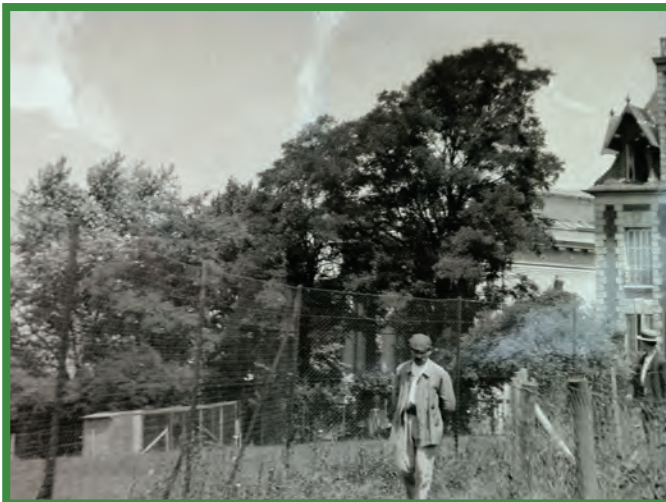
De l'autre côté du sentier, une clôture (rondins + grillage à poule) s'élève à environ 1 m 20 de hauteur. Dans le terrain adjacent, il est possible de distinguer des végétaux qui ont l'air plutôt sauvages et des blocs de pierre. Au fond, le petit arbre semble être implanté à proximité de la maison.

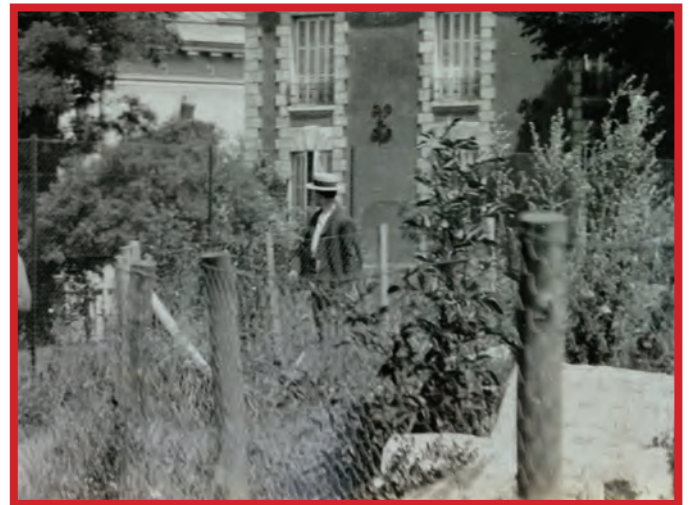
Des clapiers (ou poulaillers) sont placés dans la prairie au plus près de la maison.

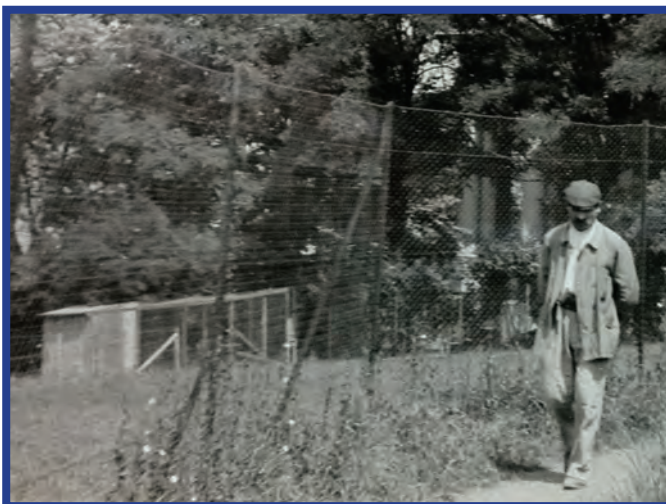
Le terrain occupé par la prairie est en pente.

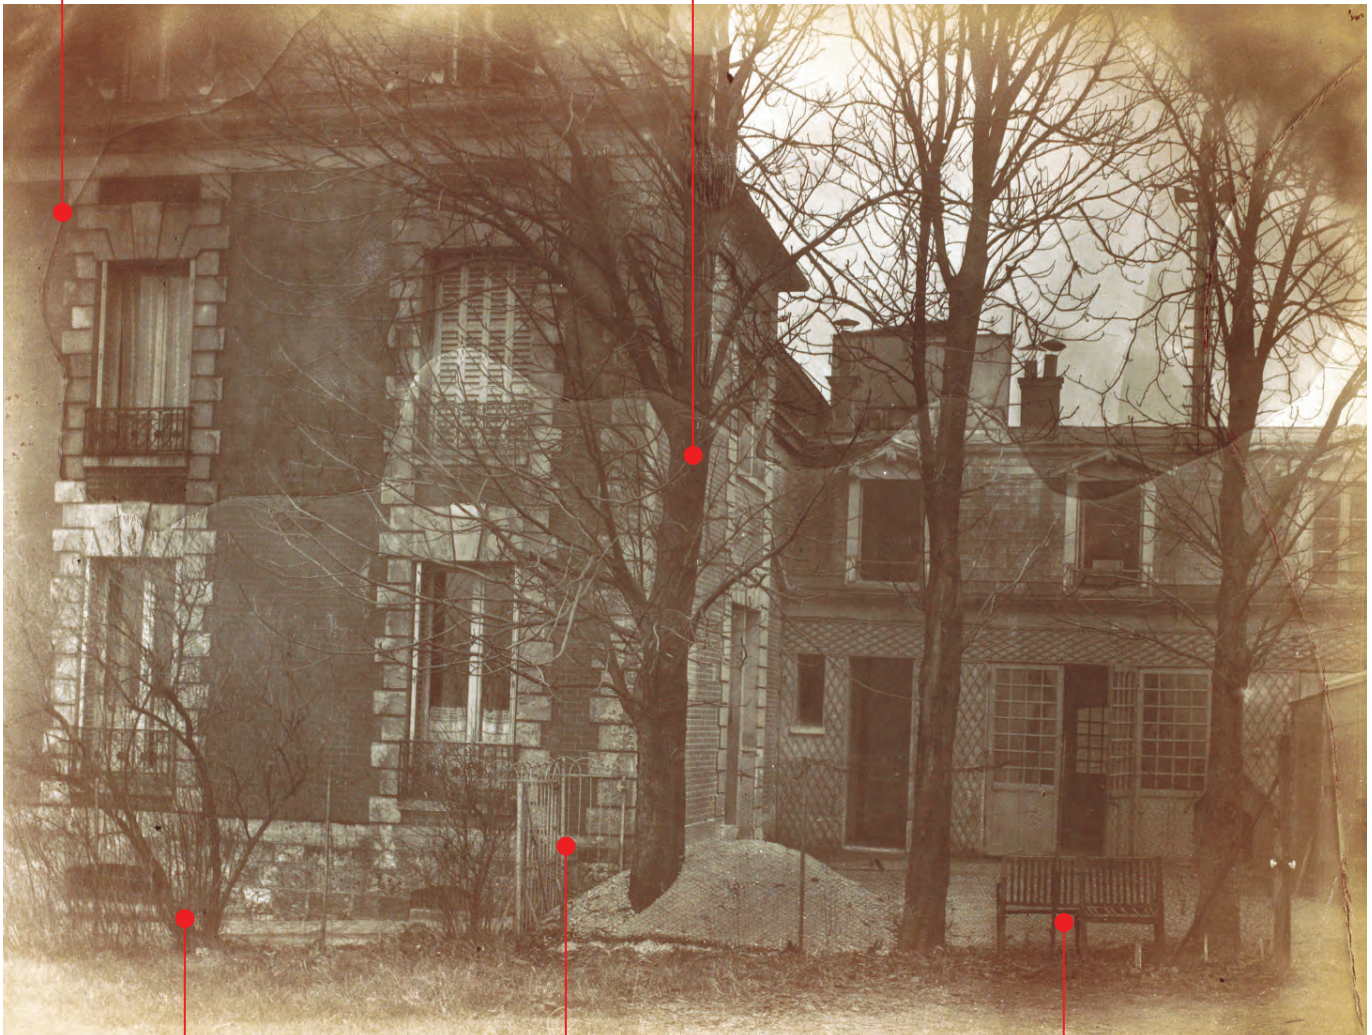
PHOTOGRAPHIE N°03

Maison

Marronniers

Portillon

Banc

Massif arbustif

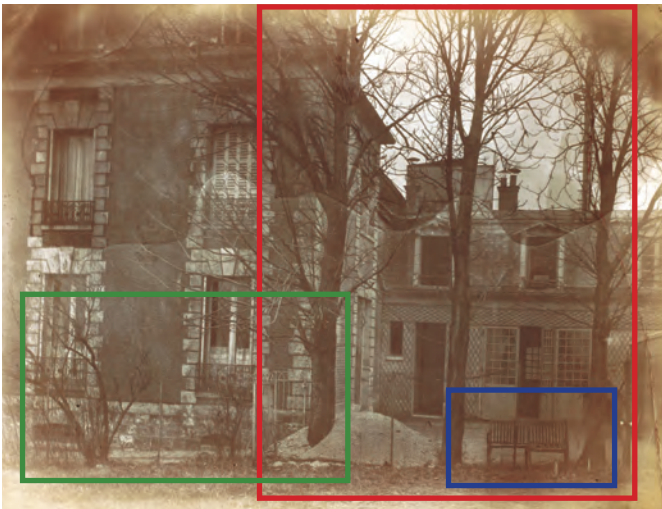
PHOTOGRAPHIE N°03

L'assise du banc en bois placé entre les deux arbres est ruinée sur la moitié de sa longueur. Nous ignorons si cet objet mobilier est à son emplacement d'agrément d'origine ou s'il est juste remis à cet endroit dans l'attente de son évacuation.

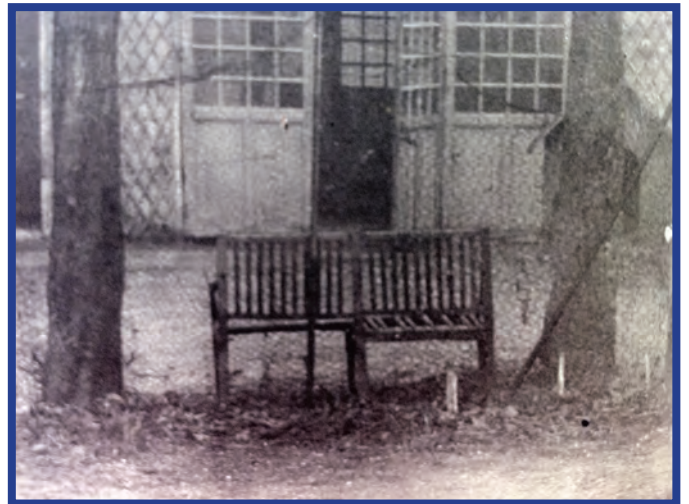
L'alignement de marronniers (*Aesculus hippocastanum*) se prolonge jusqu'à l'angle de la maison doublé d'une clôture basse (rondins + grillage à poule). On remarque un tas de sable ou gravillons au pied d'un des arbres. Ce cliché a peut-être été pris à l'époque où les allées étaient en cours de rénovation ou d'aménagement.

Le portillon situé à l'angle de la maison est en métal. L'alignement d'arbres se prolonge de l'autre côté du portillon sous la forme de petits arbres et arbustes en cépée. Il est difficile de définir de quel côté du grillage ils se trouvent.

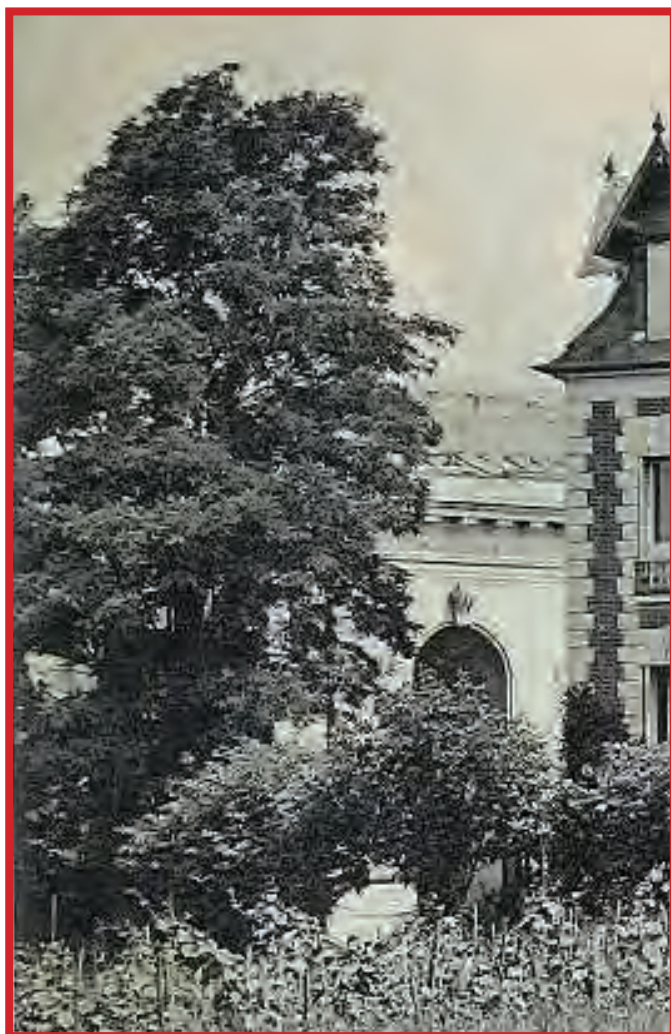
Le sentier des Brillants n'est flanqué d'aucune clôture. Un grand **peuplier** (*Populus*) érigé se situe à la jonction du sentier et de l'allée de marronniers, probablement à proximité du portail d'accès à la cour de la maison. Et trois arbres alignés - les marronniers de la photographie précédente - font face à la réserve. Un arbuste buissonnant borde le côté droit du chemin.

Au premier plan, on observe plusieurs rangées de plantes grimpantes tuteurées. Il y a de fortes chances pour qu'il s'agisse de rangs de **vigne** (*Vitis*). Derrière, on repère plusieurs petits arbres ou arbustes alignés dans le sens est-ouest, et sur la gauche, un grand arbre.

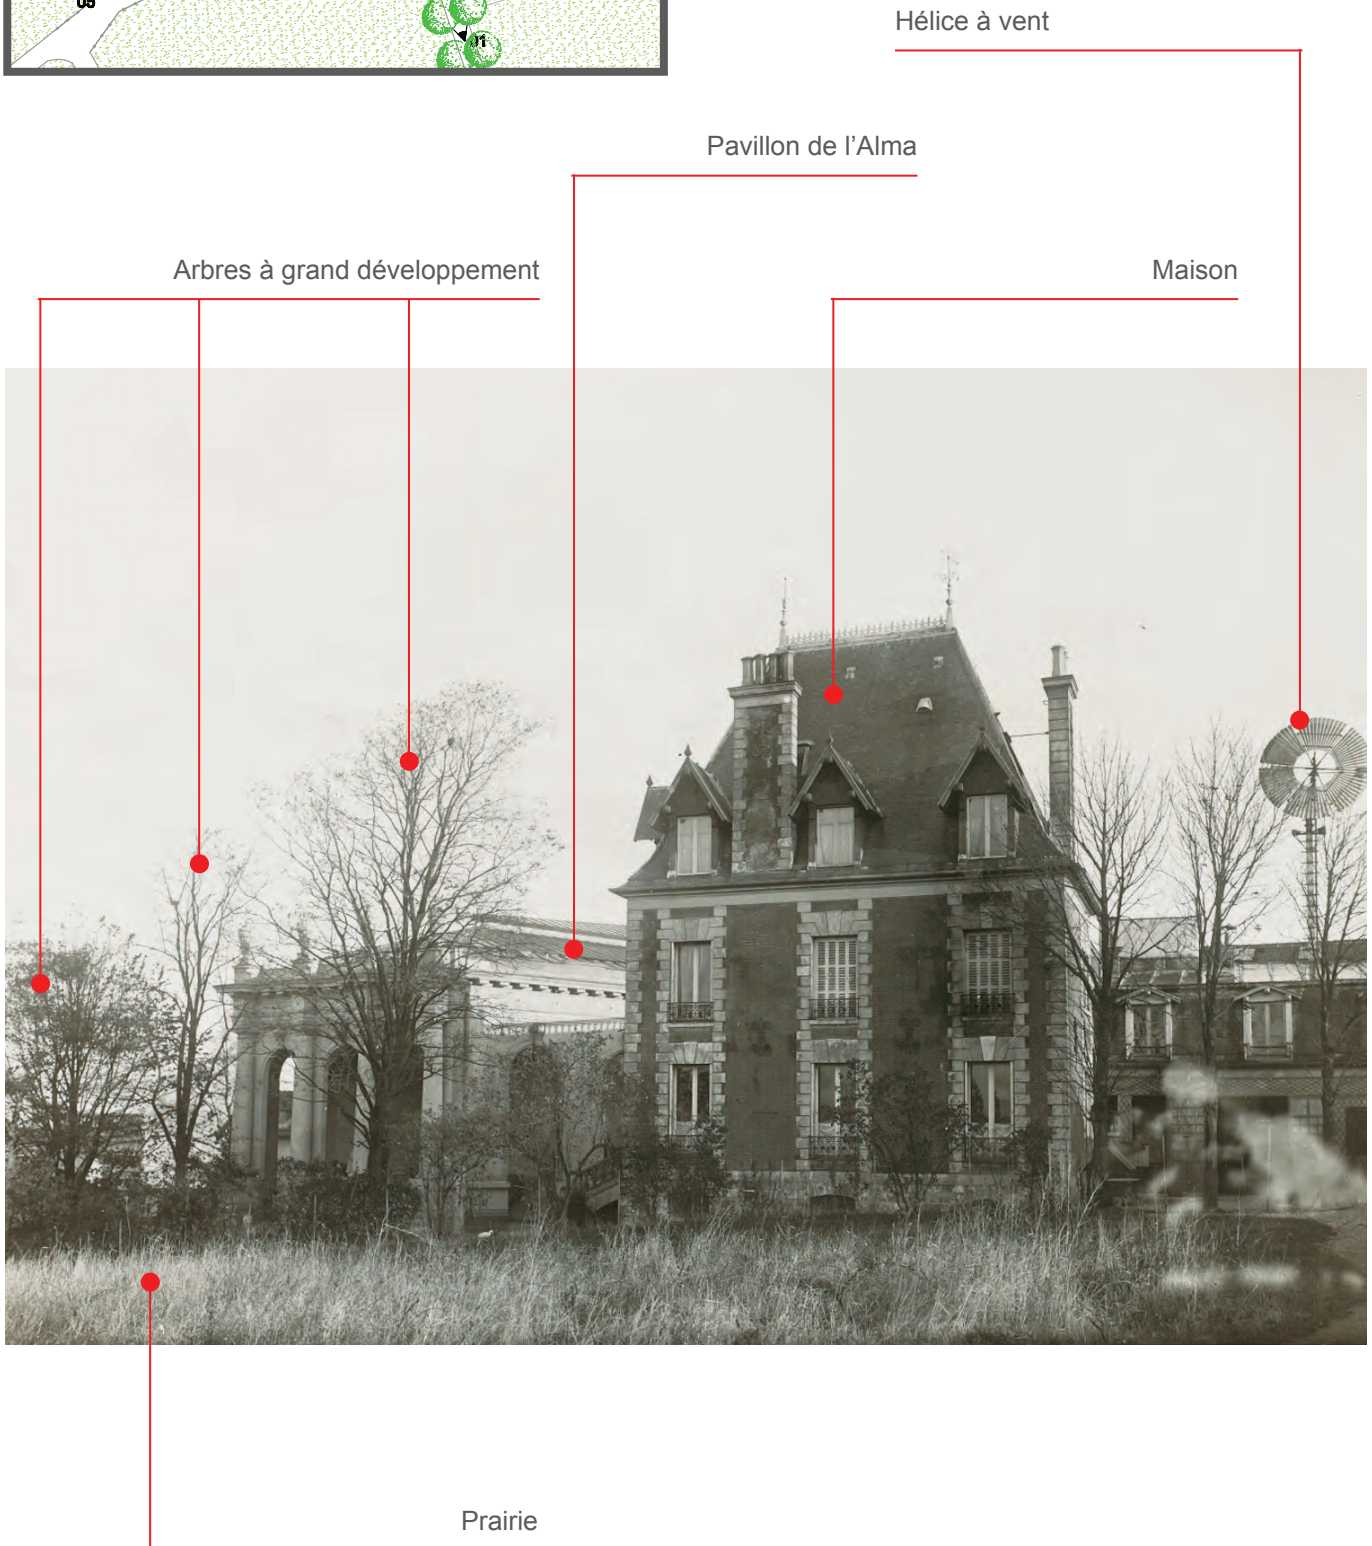
PHOTOGRAPHIE N°05

L'arbre situé à gauche du cliché ci-dessous pourrait correspondre à l'arbre aux fleurs blanches, sans doute un *Prunus* repéré sur la photographie n°1.

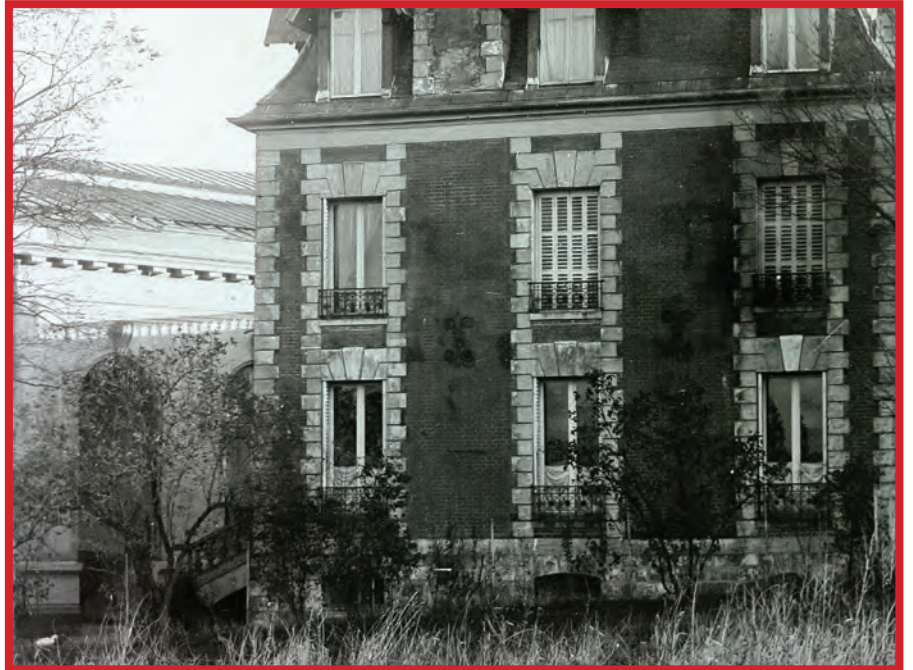
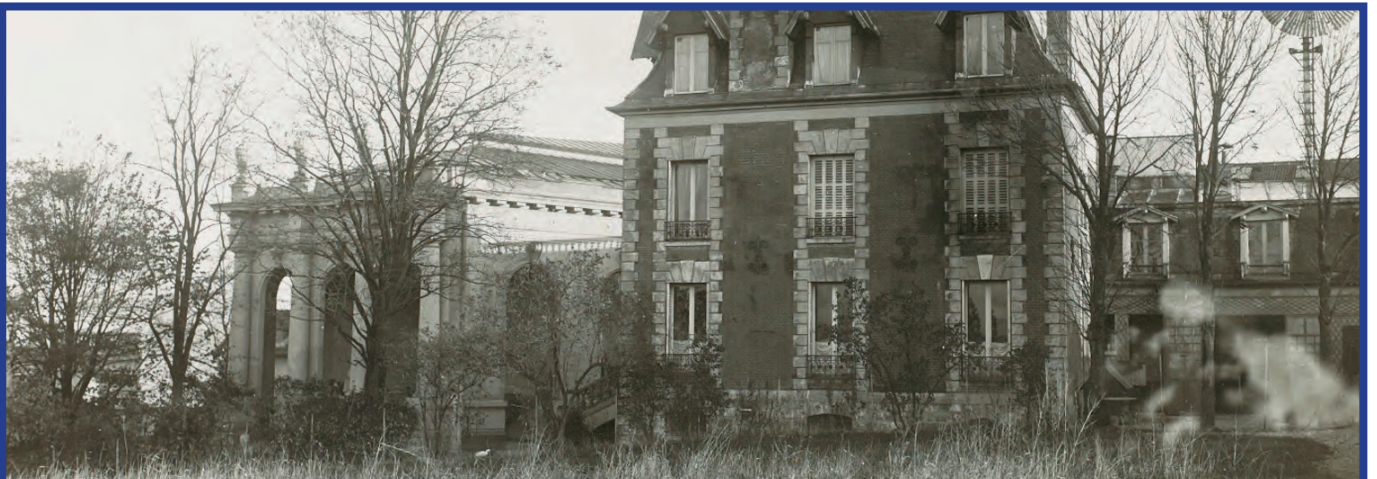
Cette vue hivernale permet de lire plus précisément la composition de l'alignement visible sur la photographie précédente. Elle permet également de voir qu'il se situe à l'arrière de la clôture séparant la cour de la prairie. De droite à gauche, on observe l'alignement de trois marronniers, plusieurs arbustes en cépée, puis deux petits arbres en port libre, et enfin trois grands arbres dont la hauteur va decrescendo. Cette lisière se situe dans l'axe de l'alignement de l'allée de marronniers, et agrémente la limite sud de la cour.

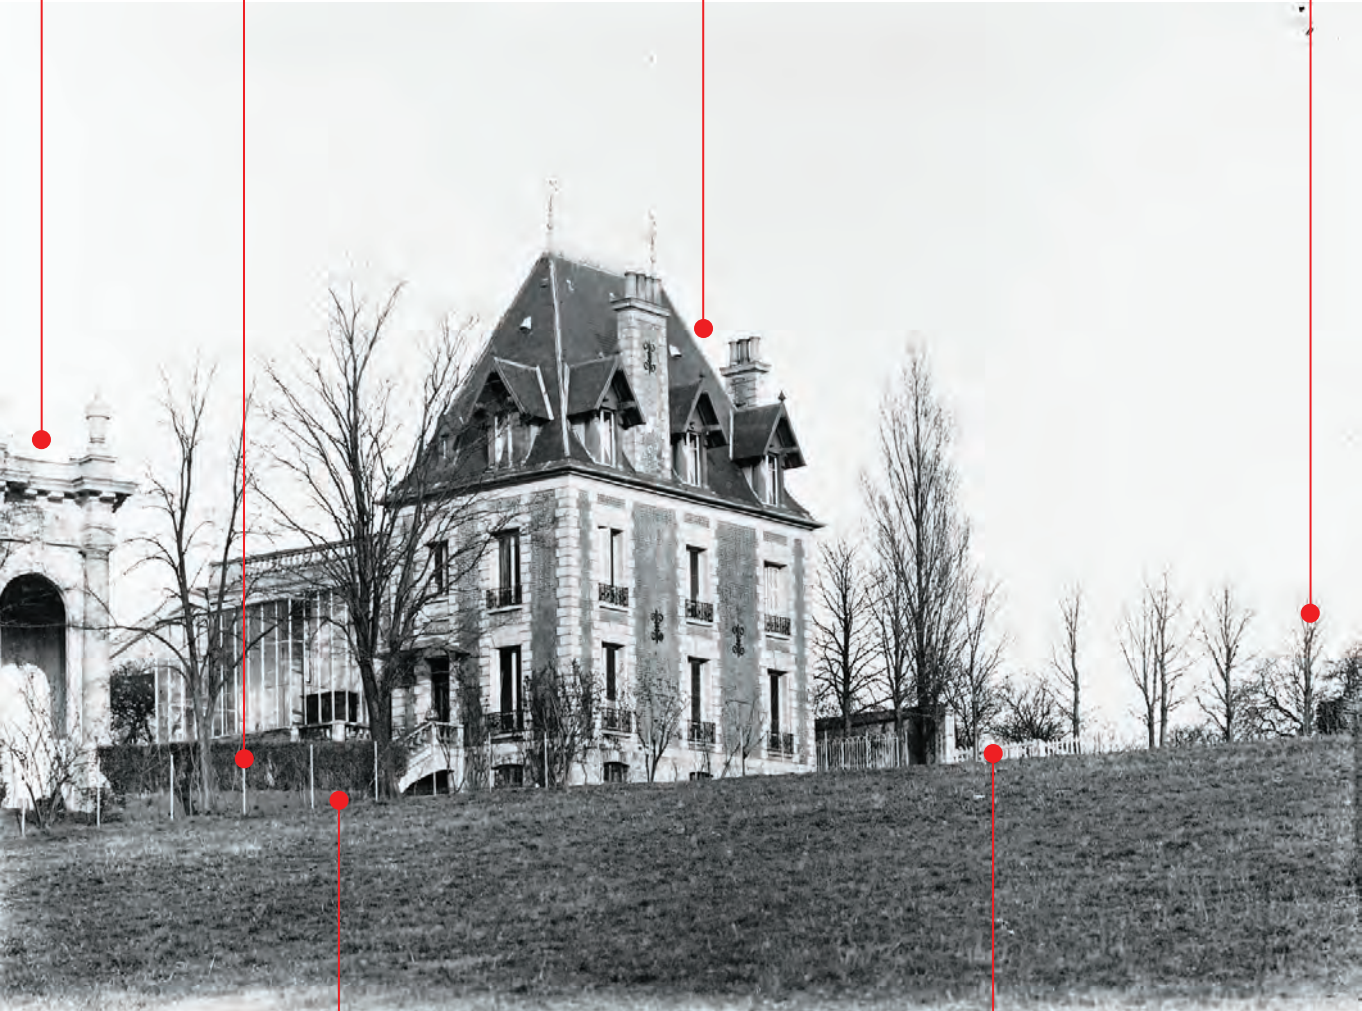
PHOTOGRAPHIE N°06

Pavillon de l'Alma

Allée de marronniers

Haie taillée

Maison

Clôture

Portail

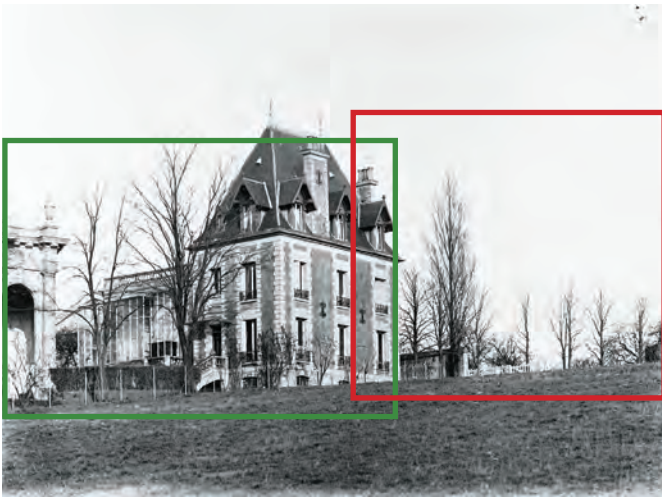
PHOTOGRAPHIE N°06

A droite, on reconnaît l'allée de *marronniers*. La clôture en métal de la prairie ainsi que le portillon d'accès à la cour de la maison et le grand *peuplier (Populus)* colonnaire qui le jouxte, sont visibles.
