MUSÉE RODIN

ANALYSE PAYSAGERE ET HISTORIQUE DU JARDIN DE LA VILLA DES BRILLANTS

19 avenue Auguste Rodin, 92190 Meudon

janvier 2014

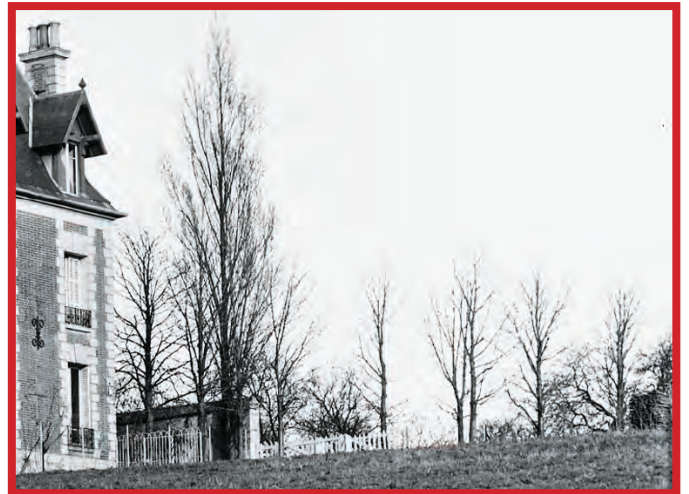
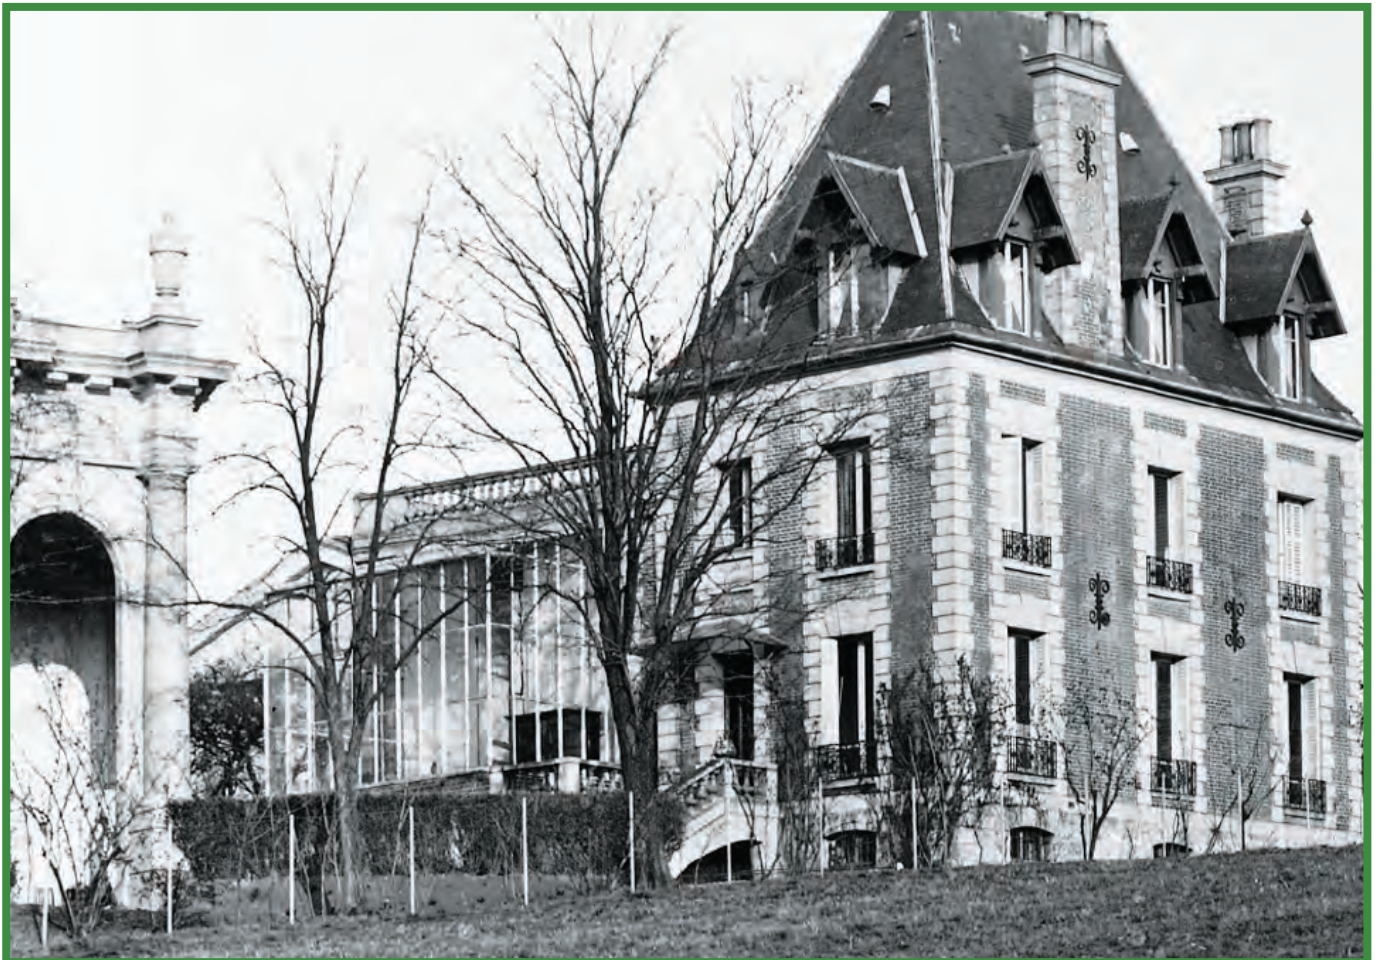
Les deux arbres à grand développement longent la clôture qui sépare le jardin de la prairie. Derrière, une haie taillée semble délimiter la cour située à l'ouest de la maison. Elle est visiblement plantée en talus.

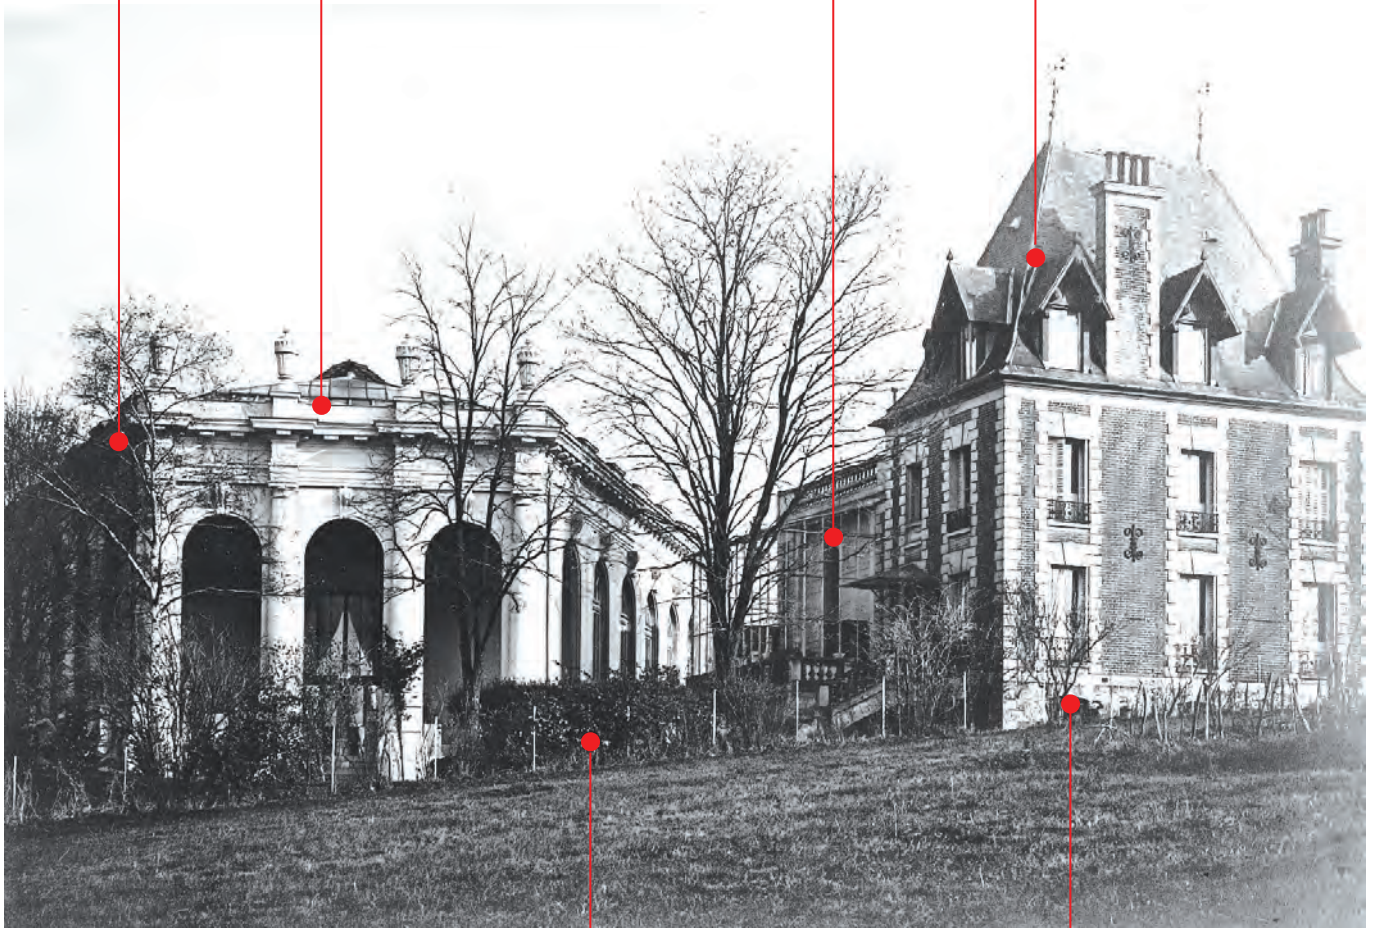
PHOTOGRAPHIE N°07

Arbres à grand développement

Verrière

Pavillon de l'Alma

Maison

Haie taillée

Clôture

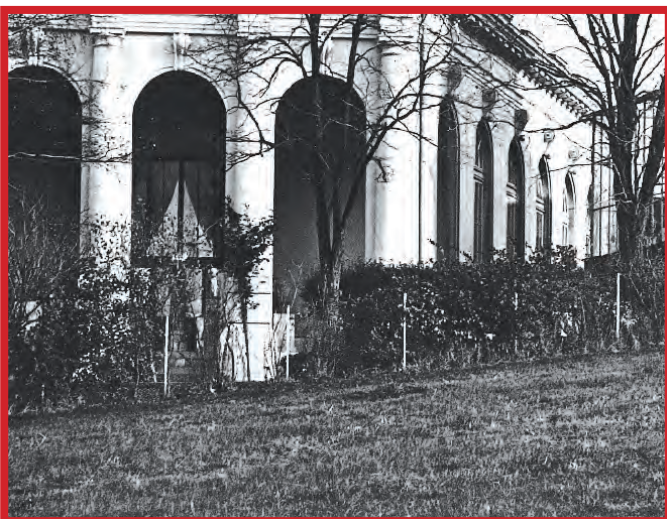
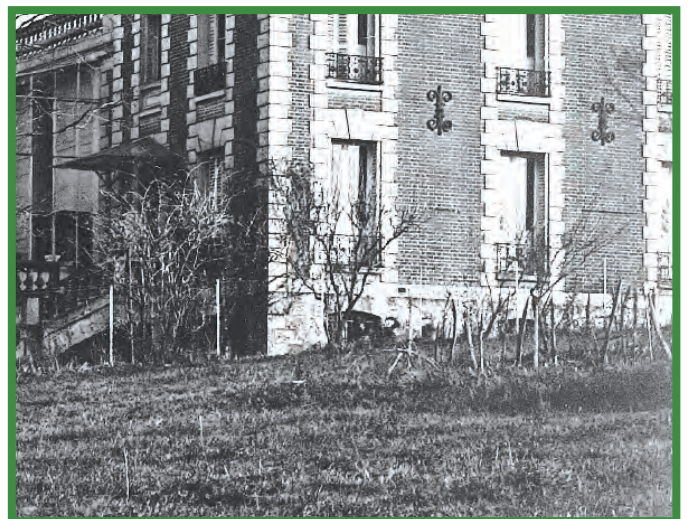
Les trois arbres à grand développement de hauteur croissante situés le long de la clôture de la prairie, effeuillés, sont difficilement reconnaissables.

On distingue une haie taillée persistante plantée entre la maison et le pavillon de l'Alma. Son orientation est difficile à lire.

On remarque que la plante grimpante située contre le pilier droit de l'entrée du pavillon de l'Alma est persistante, ou n'a pas encore perdu ses feuilles.

Autour de la maison, les plantations semblent être caduques pour la plupart. En avant de la clôture de la prairie, on remarque un petit enclos circulaire servant à protéger un arbre récemment planté de l'appétit des animaux.

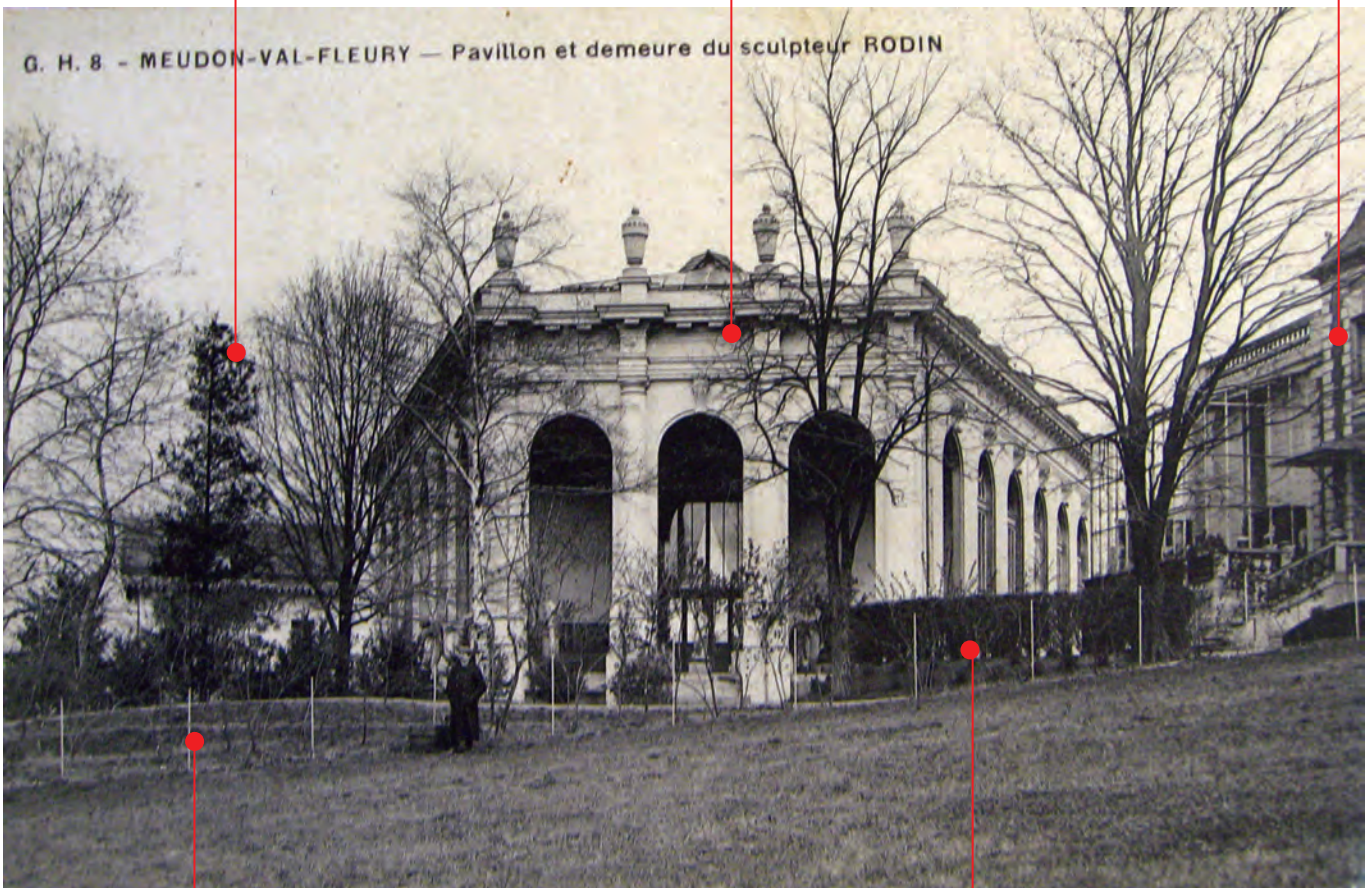
PHOTOGRAPHIE N°08

Grand arbre persistant

Maison

Pavillon de l'Alma

Jeu topographique / talus planté

Haie taillée et clôture

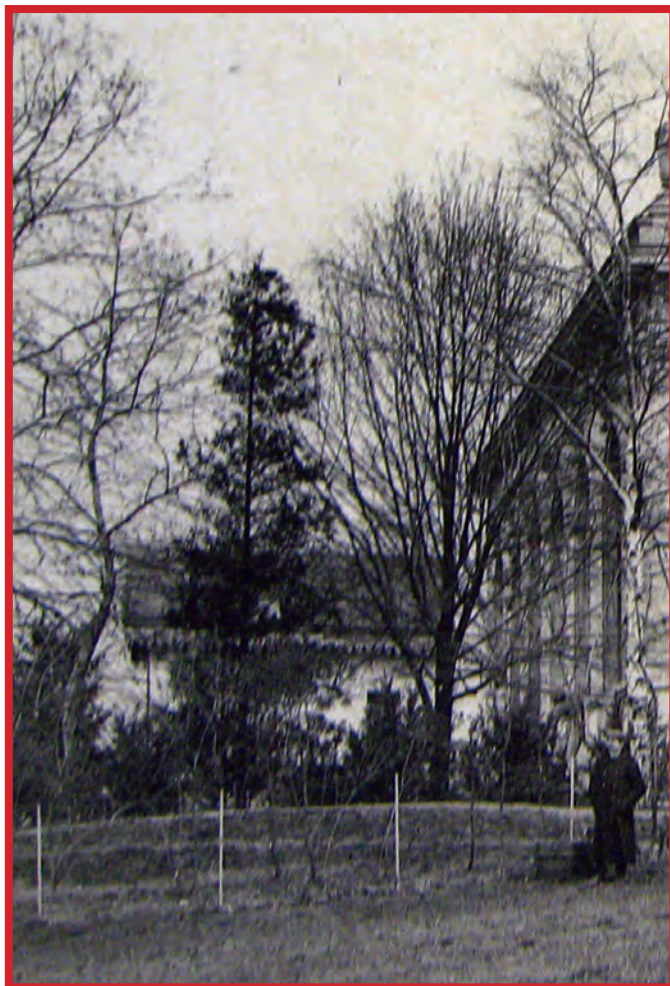
Parmi les nombreux grands arbres caducs que l'on aperçoit sur cette photo, se détache un résineux. Ce pourrait être un **sapin (*Abies*)** ou un **pin (*Pinus*)** de par son houppier clairsemé. Il ne semble pas s'agir de l'*Araucaria* apparaissant dans les factures de juin 1902 (et que cette étude n'a pas permis de localiser). Au second plan, une rangée d'arbustes compose un décor persistant.

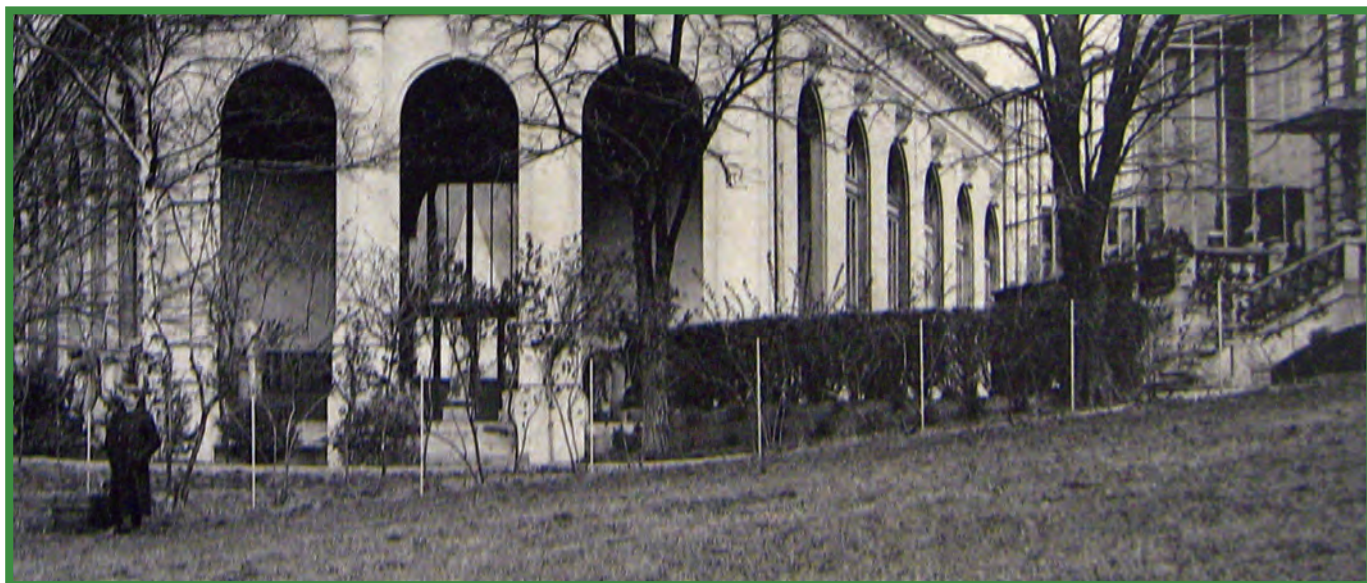
La haie taillée située entre la maison et le bosquet d'agrément, repérée sur le cliché précédent, se retrouve ici. Quelques touffes d'arbustes persistants, probablement du buis plantées en alignement apparaissent à gauche du pavillon. Trente-deux **buis (*Buxus rotundifolia*)** sont d'ailleurs fournis par l'entrepreneur de jardin Victor Rossignol au printemps 1902. Le **bouleau (*Betula*)** situé à l'angle du pavillon est, lui aussi, bien reconnaissable.

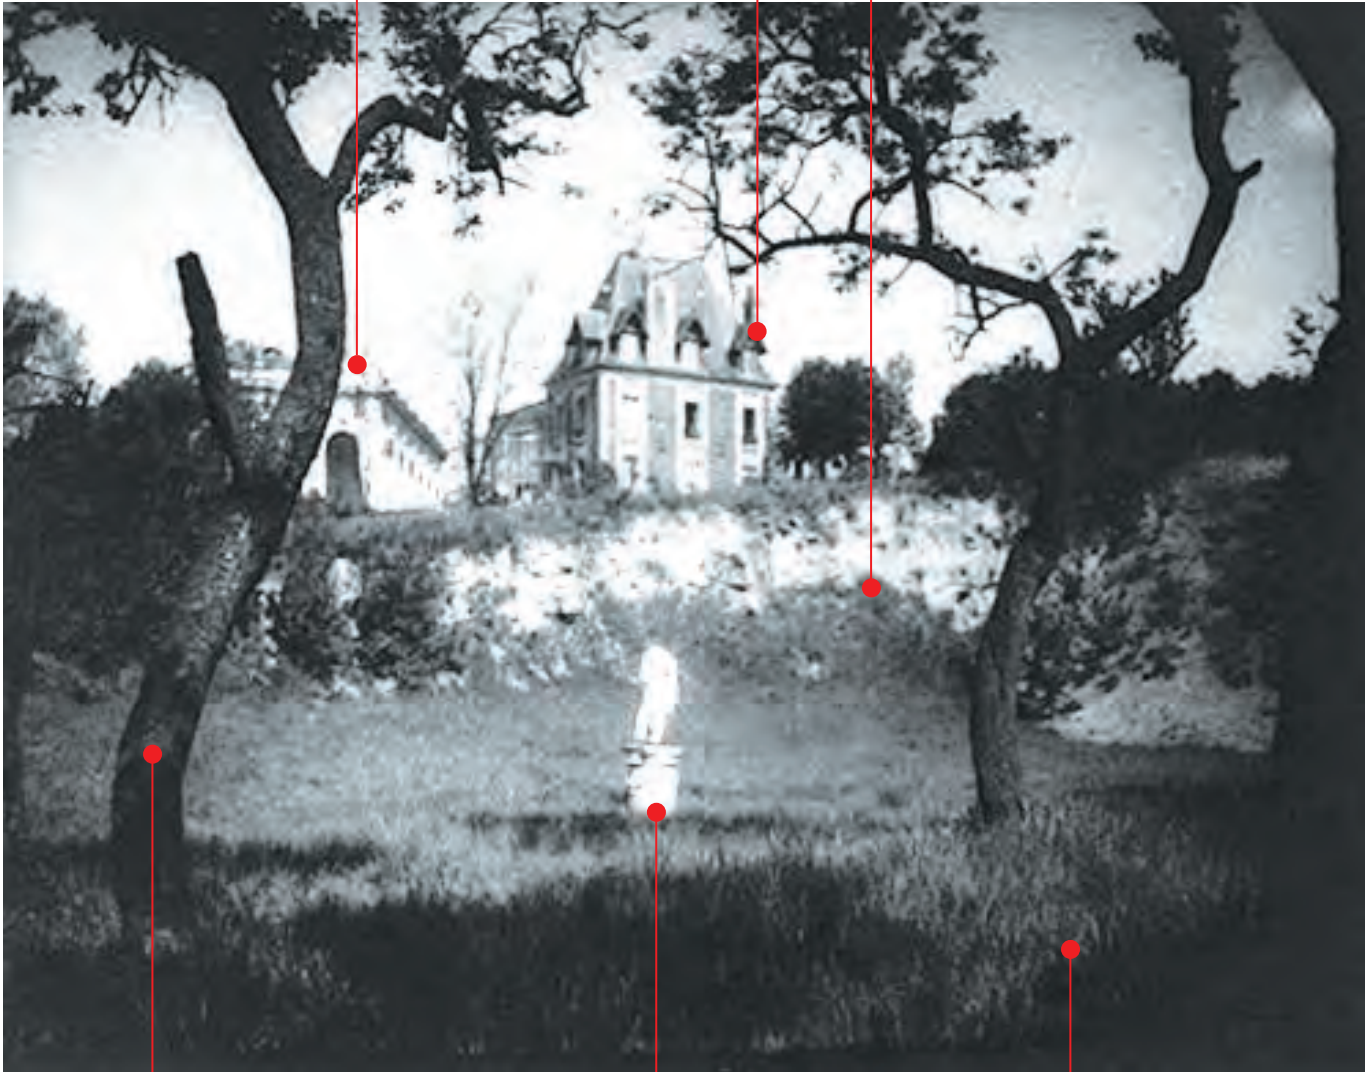
Deux arbres se détachent en contre-jour. Il s'agit d'arbres persistants car en arrière-plan certains arbres semblent effeuillés. Leur port, la forme tortueuse du tronc, l'écorce texturée, et le feuillage très découpé font penser à des **pins** (*Pinus nigra*).

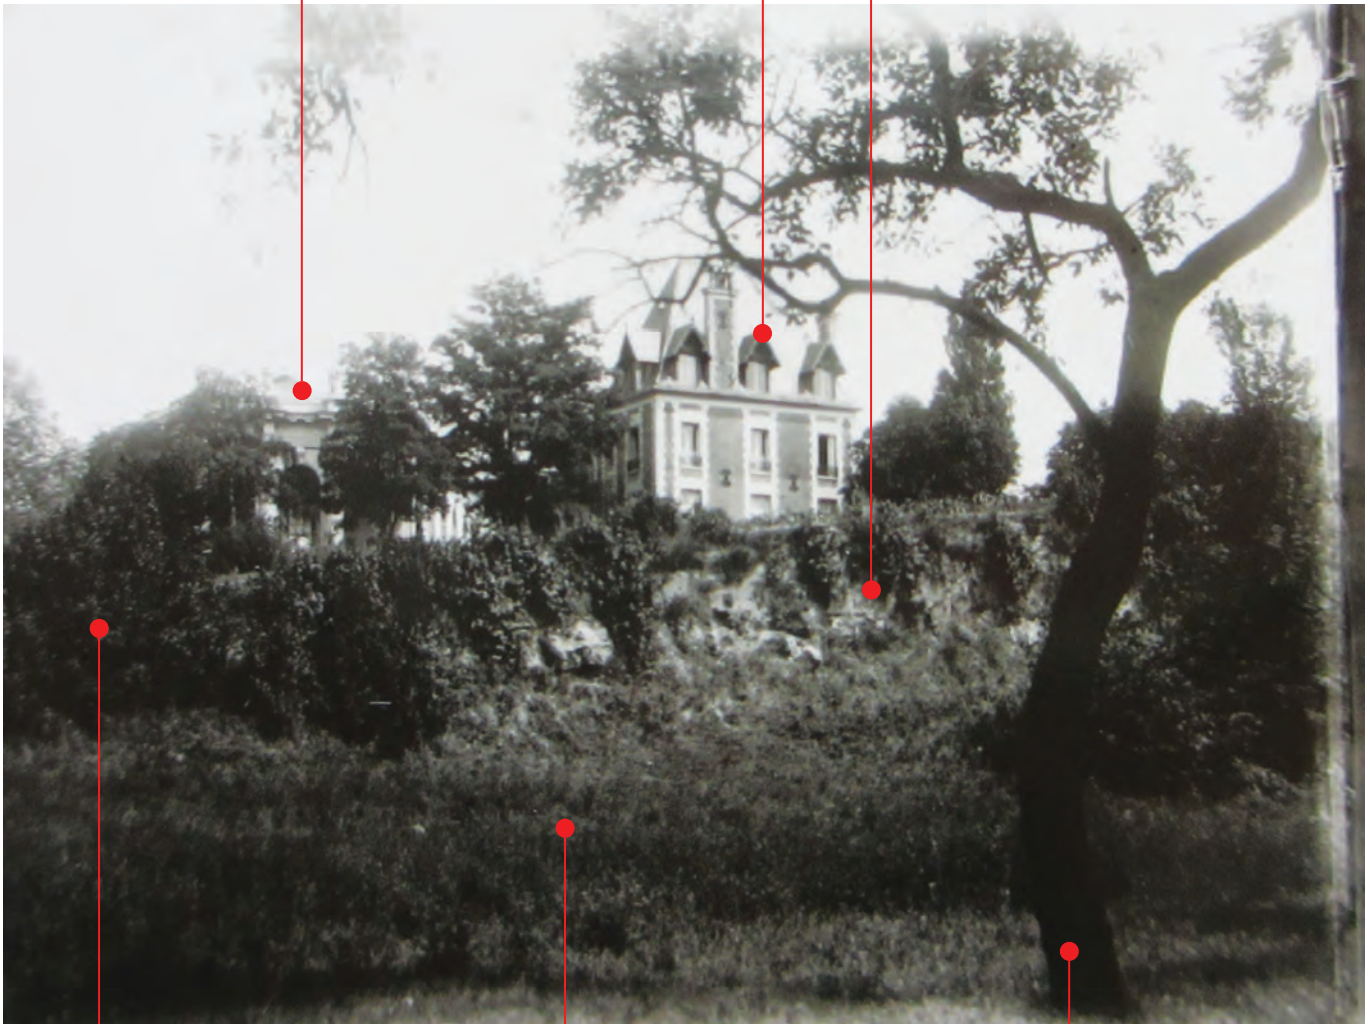
PHOTOGRAPHIE N°10

La rupture de pente est envahie par des végétaux grimpant ou tapissant qui semblent être sauvages. Le cliché ne nous permet pas de confirmer la nature de l'arbre dont la silhouette se détache à contrejour au premier plan sur la droite du cliché.

Au deuxième plan sur la gauche du cliché, on distingue un massif arbustif très dense au port retombant que nous n'arrivons pas à identifier. En arrière plan, on remarque les trois arbres de hauteur croissante qui sont alignés le long de la clôture nord de la prairie

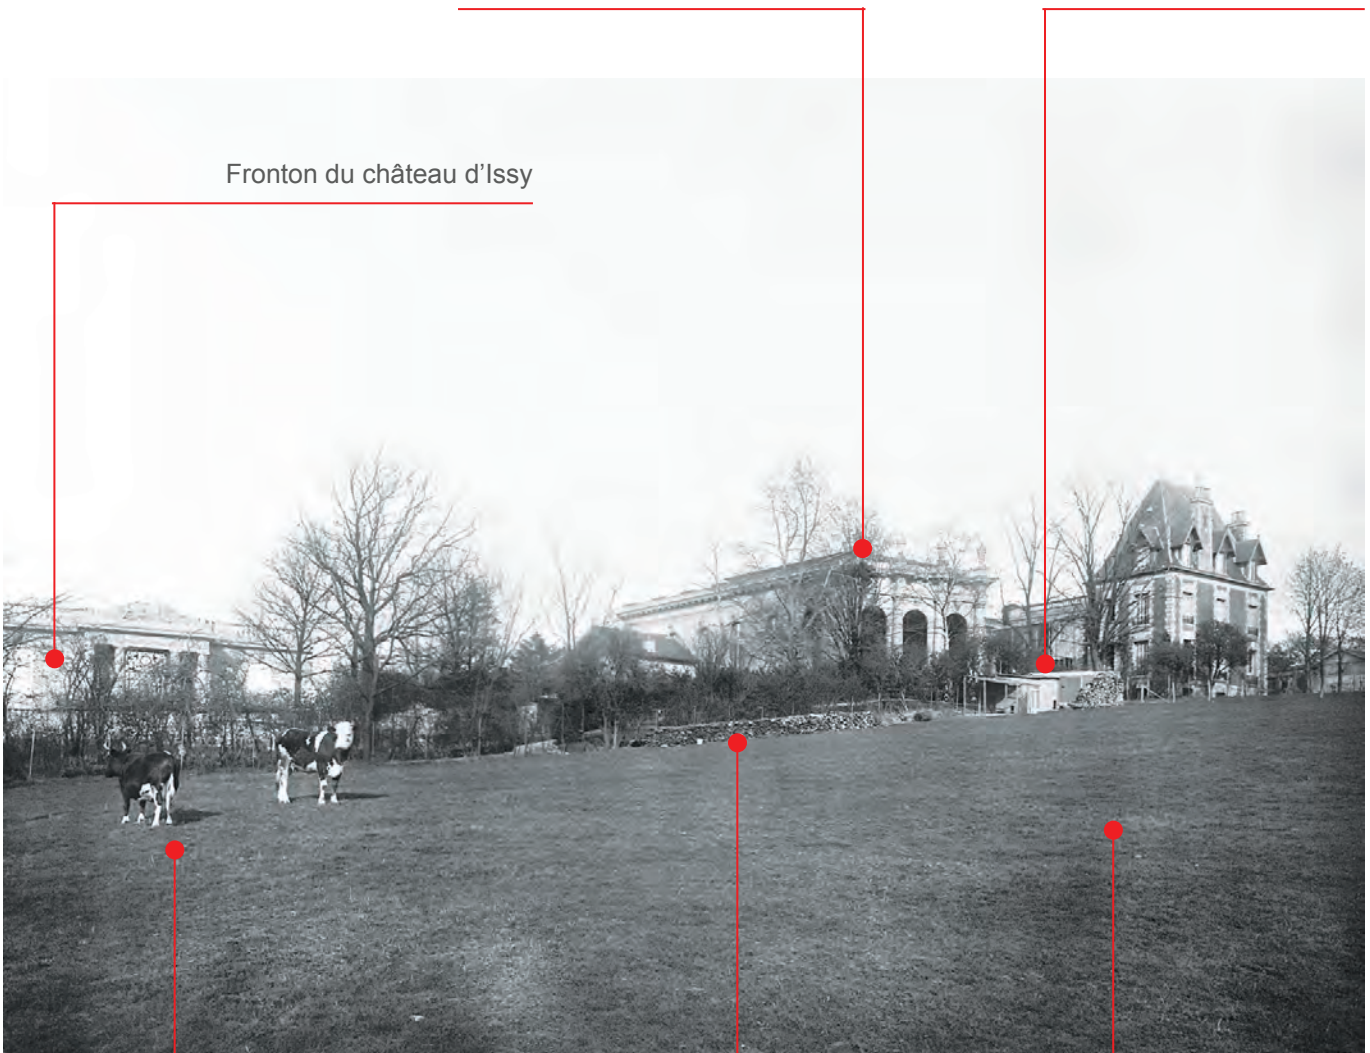
PHOTOGRAPHIE N°11

Les grands arbres situés à l'orée de la prairie pourrait correspondre aux **robiniers (Robinia)** identifiés par le diagnostic du patrimoine arboré de l'Agence de l'arbre.

Au second plan, à l'arrière de la clôture se trouve une haie d'arbustes persistants. Il s'agit des **buis (Buxus)** formant la lisière sud du bosquet d'agrément. Des buches sont empilées devant la clôture et une série de petits cabanons de jardin sont ordonnés dans la même alignement.

Des petits cabanons (clapiers, poulaillers, remises ?) sont implantés le long de la clôture nord de la prairie. Près de la maison, on distingue de petits arbres persistants remontés au port arrondi. Il pourrait s'agir des deux **lauriers d'Apollon (Laurus nobilis)** plantés en juin 1902. Le houppier de ces arbustes sont fréquemment remontés pour faire apparaître le tronc et obtenir une allure de petit arbre-tige.

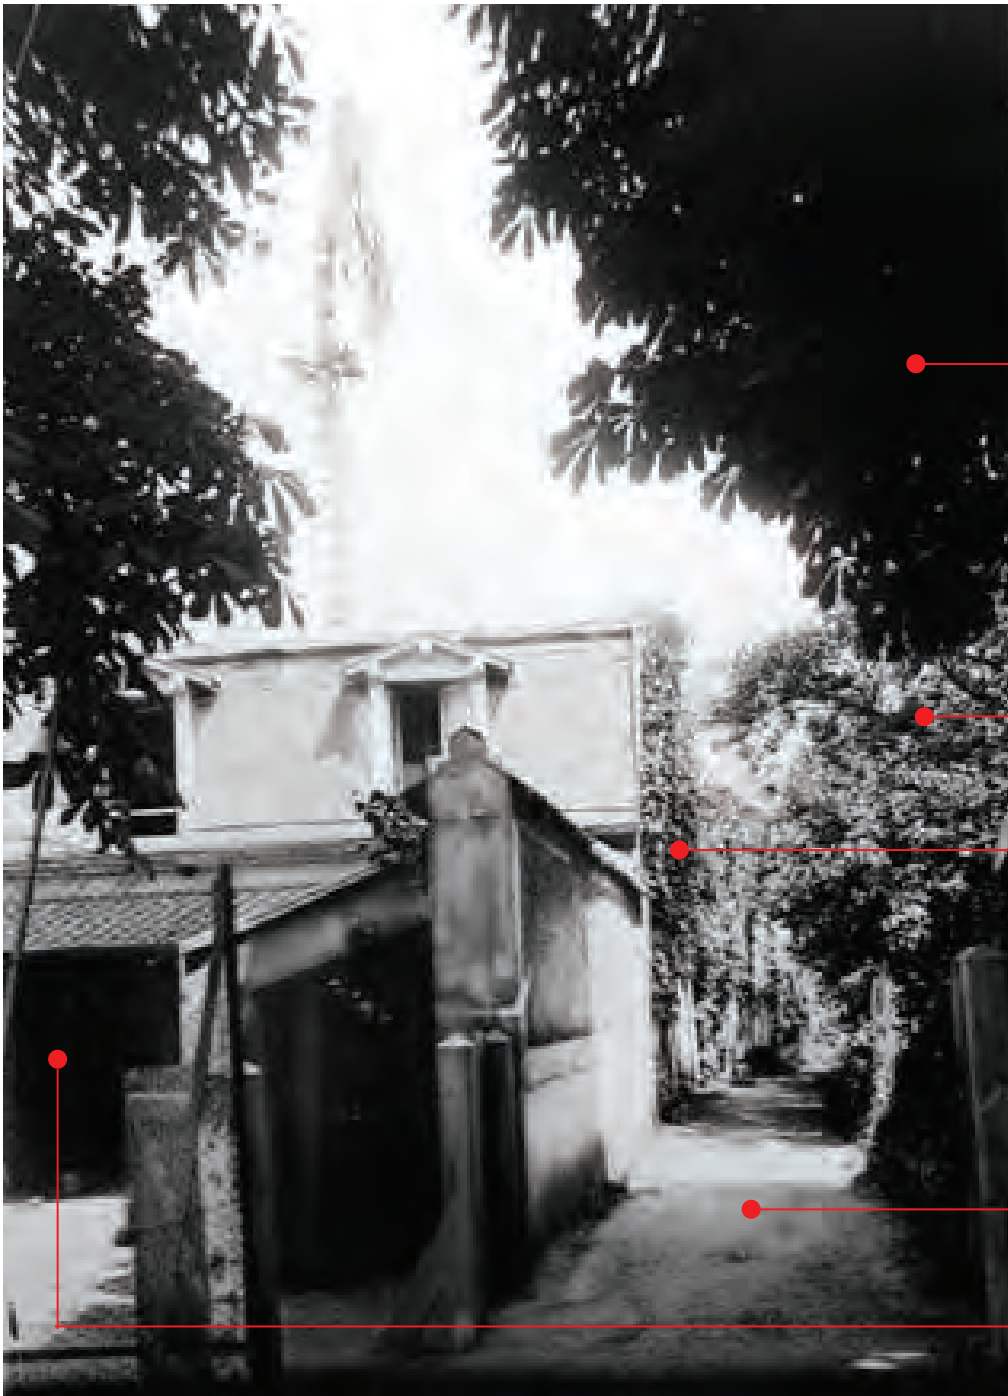
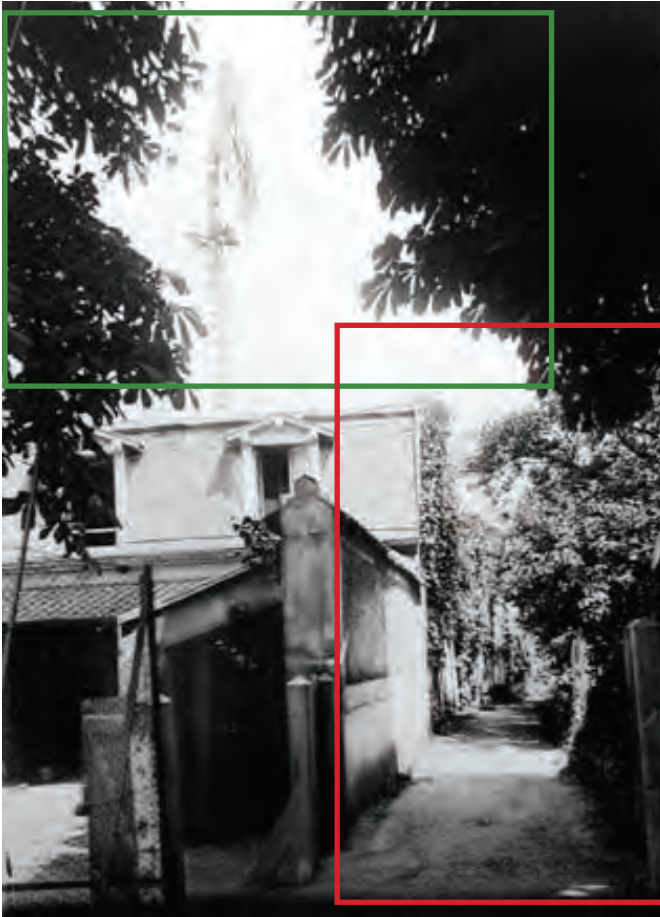
PHOTOGRAPHIE N°12

Des arbres et des plantes grimpantes bordent le sentier des Brillants. Le cliché est trop flou pour permettre l'identification des végétaux.

Seules les feuilles des marronniers situés derrière ou à côté du photographe sont identifiables.

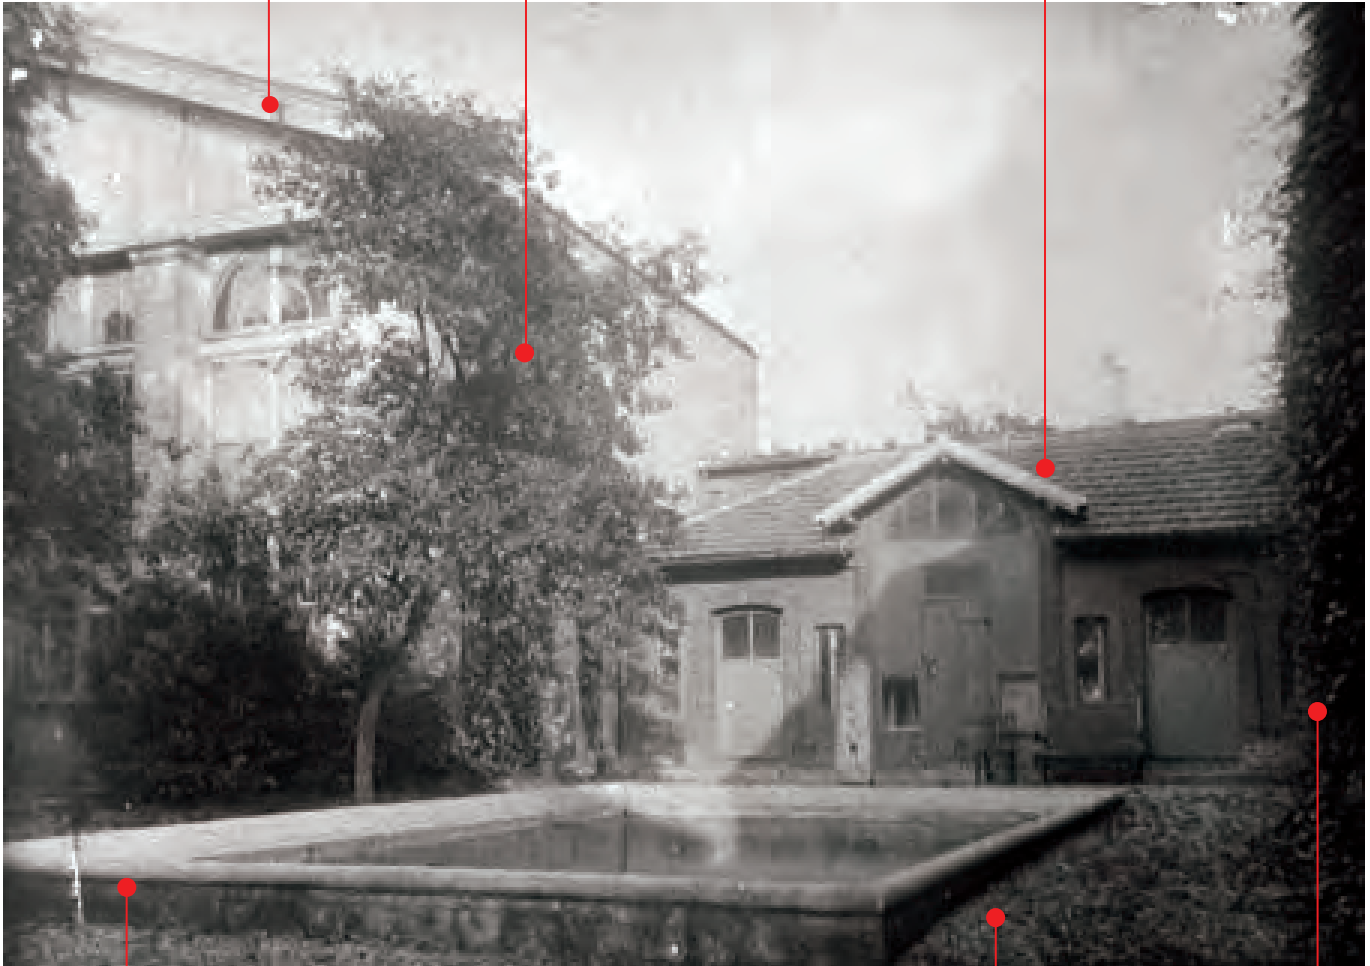
PHOTOGRAPHIE N°13

Un grand arbre borde le bassin rectangulaire. Le cliché est trop flou pour permettre de l'identifier.

A droite de la vue, on observe un végétal grimpant qui remonte sûrement sur l'angle nord de l'atelier de peinture. La densité du feuillage et la mise en perspective avec la liste de plantes (p27) laissent supposer qu'il s'agit d'un **lierre (*Hedera helix*)** ou d'une **vigne vierge (*Parthenocissus quinquefolia*)**. La qualité de la photographie ne nous permet pas de valider l'une ou l'autre de ces hypothèses.

Un arbuste au feuillage foncé est planté derrière l'arbre.

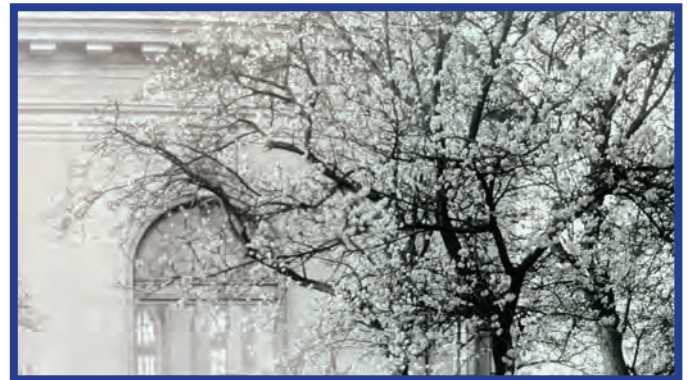
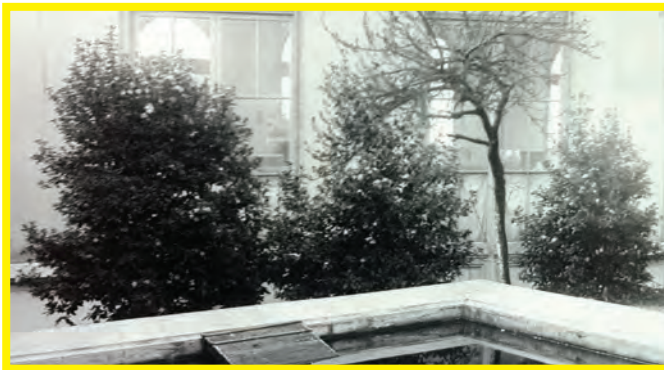
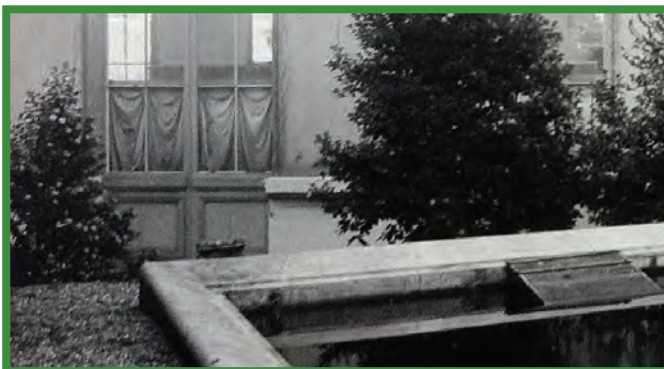
PHOTOGRAPHIE N°14

Sur la droite, un ou deux grands arbres sont en période de floraison. Il s'agit de *Prunus* ou de *Malus* probablement des variétés d'agrément. Il s'agit des deux ligneux repérés sur la photographie précédente.

Plusieurs arbustes en port libre situés en arrière plan du bassin rectangulaire, bordent le talus qui longe le pavillon de l'Alma. Il s'agit peut-être de *rhododendrons* et/ou de *lauriers-tin* (*Viburnum tinus*). Cette hypothèse pourraient être étayée par la liste des fournitures de végétaux (voir tableau p 27) ainsi que par la proximité de ces plantations avec la maison et le pavillon. En effet, au début du XXe siècle, ce sont des plantes très en vogue que l'on place généralement aux abords des habitations.

Un autre arbuste est planté en contrebas du talus. Il nous laisse percevoir le dénivelé qui existe entre le niveau de la cour nord située entre la maison et le bâtiment des Antiques et celui du pavillon de l'Alma. On voit par ailleurs que cet espace est soigneusement dessiné avec des allées gravillonnées et des massifs de pelouse.

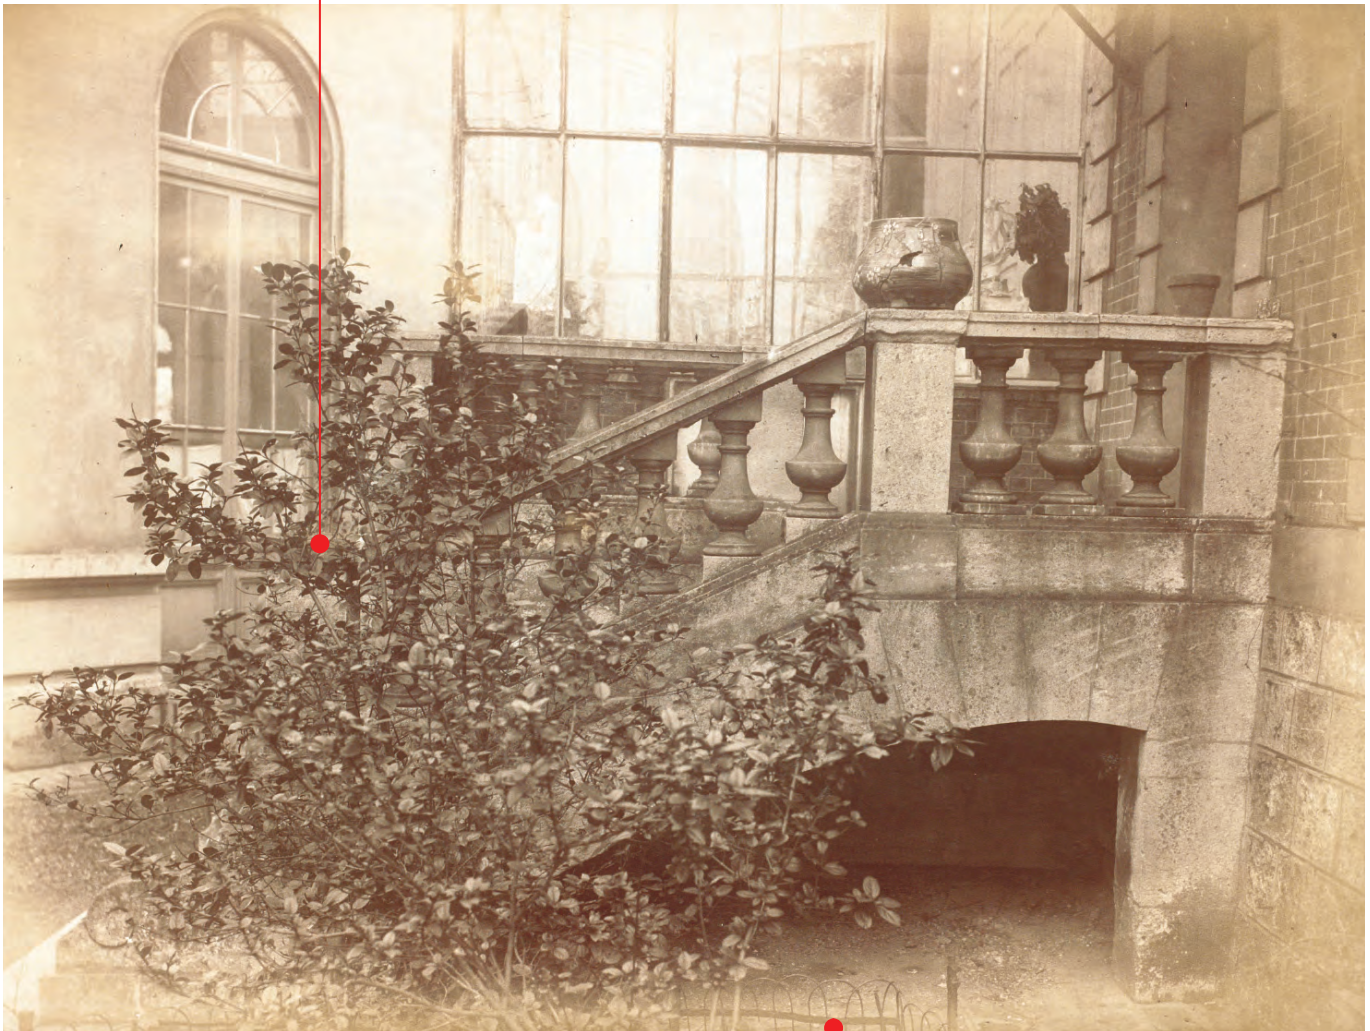
PHOTOGRAPHIE N°15

Un arbuste, qui ressemble fort à un **fusain du Japon** (*Euonymus japonica*), marque l'accès à la maison par l'escalier situé du côté du pavillon de l'Alma. A son pied, on aperçoit une bordurette en métal qui délimite un petit massif dont le principal sujet reste cet arbuste d'agrément en port libre.

Cette photographie n'est pas datée. La photographie suivante (n°16) qui offre un aperçu du même massif, date de 1899 donc du début de la "période Rodin". La bordurette métal se retrouve sur les deux clichés. On pourrait donc supposer que l'arbuste de la photographie n°15 est tout juste planté sur la photographie n°16 et qu'il est caché par Rodin et la balustre de l'escalier. En s'étoffant, il aurait pris le dessus sur les plantes vivaces initialement plantées à son pied.

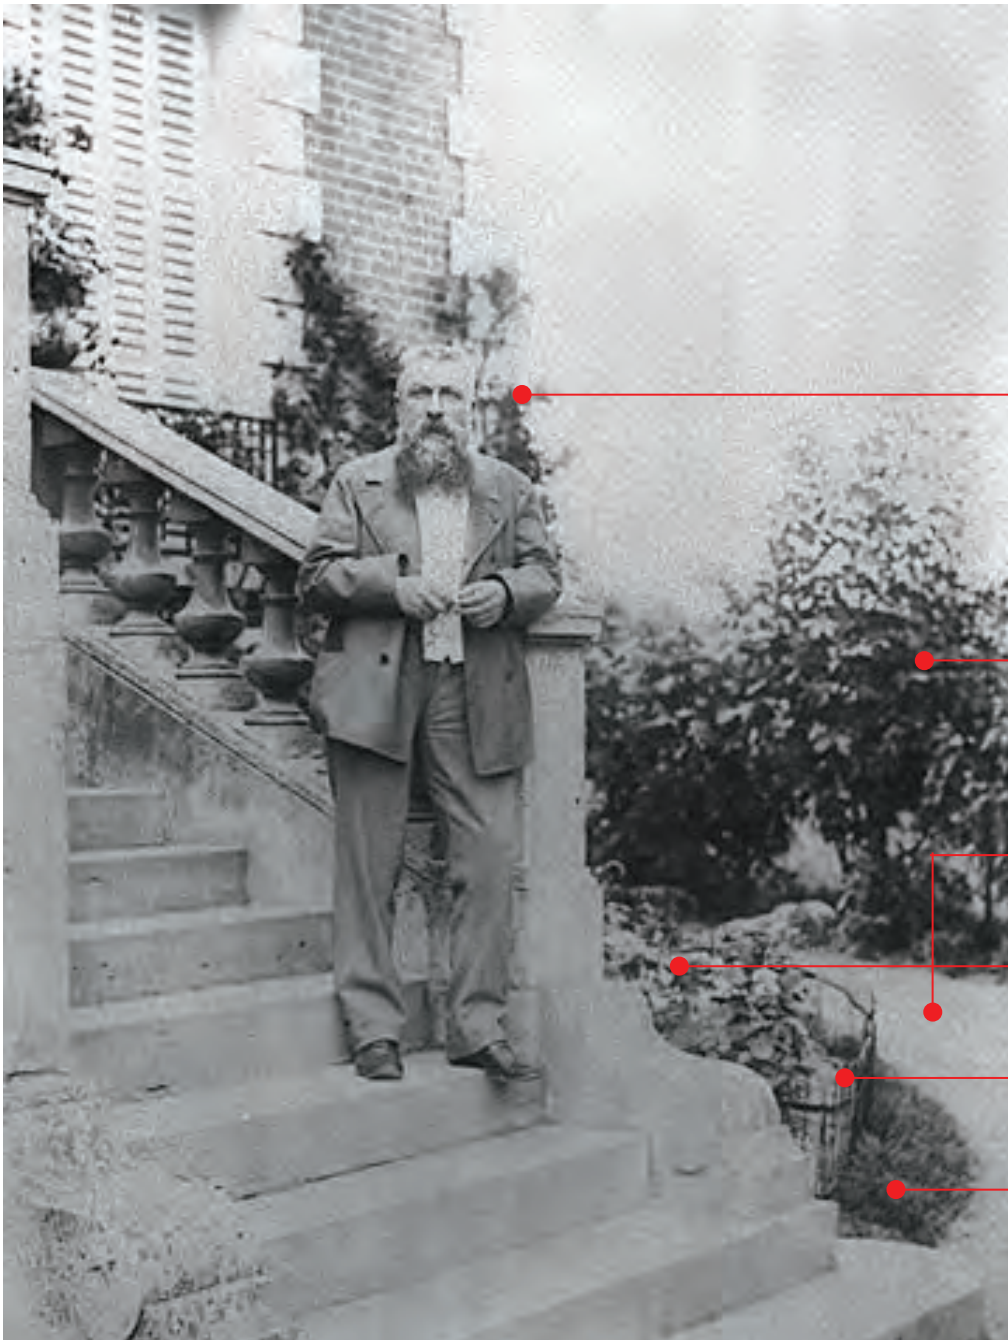
La plante grimpante derrière Auguste Rodin est vraisemblablement un **rosier grimpant**.

La bordurette en métal, bordée d'une petite platebande de gazon, délimite un massif de vivaces basses qui ressemblent à des **géraniums**. En second plan, on devine la présence de blocs de pierre au bord de l'allée sablée (ou gravillonnée).

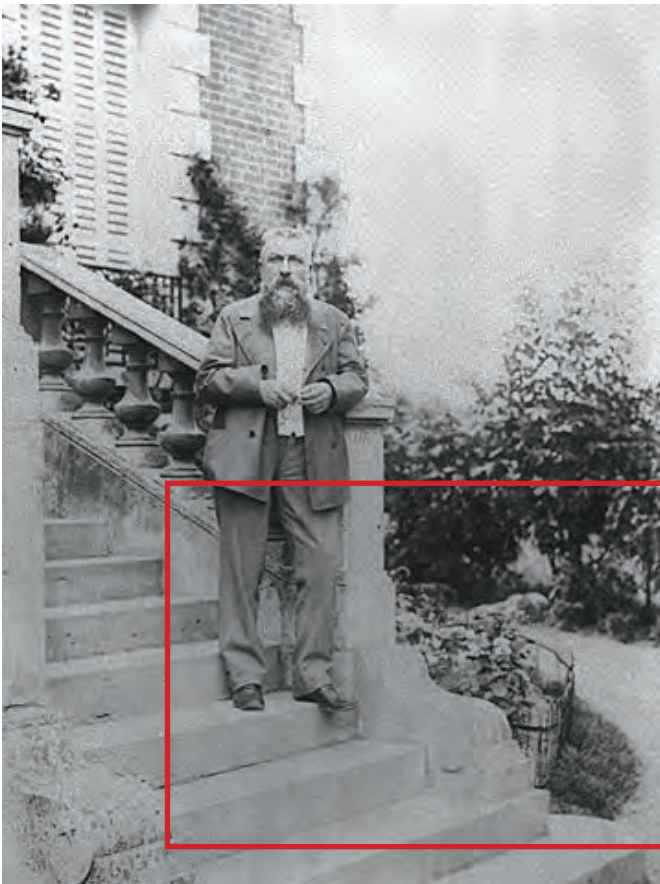
PHOTOGRAPHIE N°16

Cette photographie est la plus ancienne du corpus. Elle nous permet d'affirmer qu'avant même les grandes campagnes de travaux du début du XXe siècle, les abords de la maison sont abondamment plantés et entretenus.

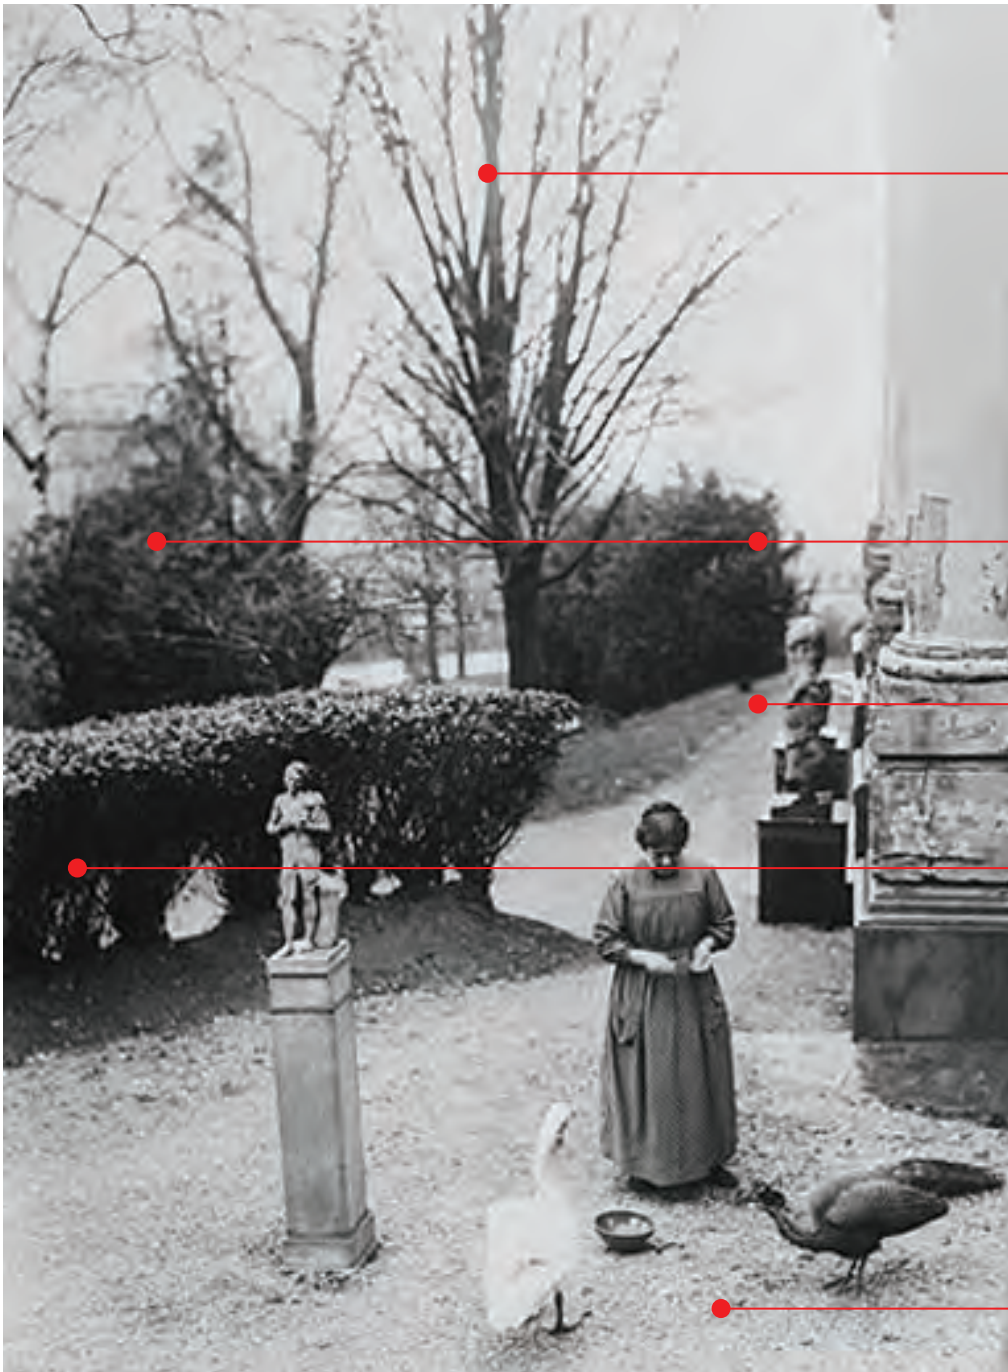
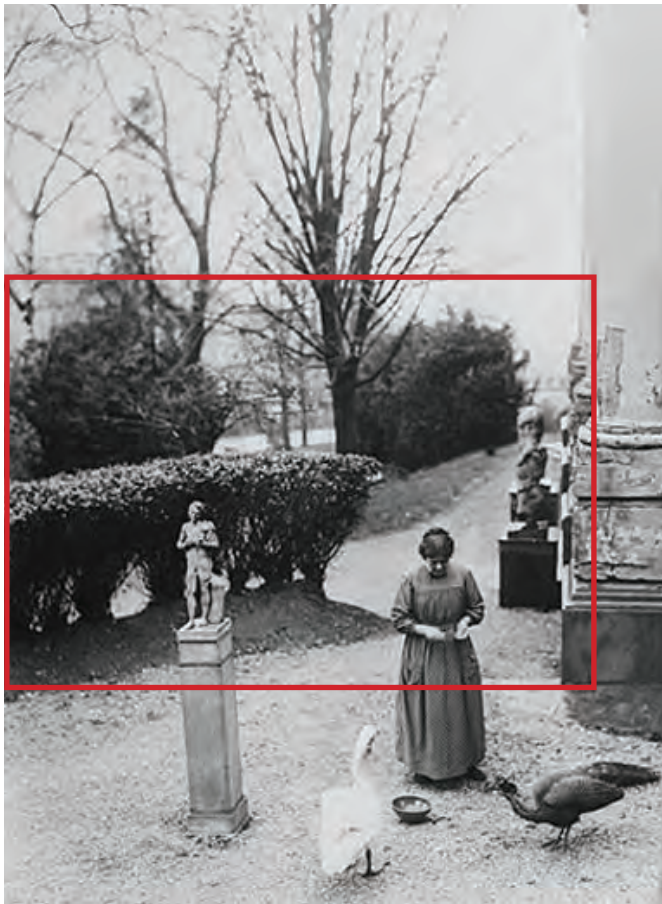
PHOTOGRAPHIE N°18

La haie taillée visible sur le cliché précédent est implantée en biais devant le pavillon et prend place sur un petit talus de terre. En arrière plan, de grands arbustes persistants plantés sur un talus très pentu forment des bosquets très denses et cadrent les vues et les axes en lisière nord du bosquet d'agrément. En comparaison avec la photographie précédente, nous pouvons affirmer qu'il s'agit de **buis (*Buxus*)**.
