MUSÉE RODIN

ANALYSE PAYSAGERE ET HISTORIQUE DU JARDIN DE LA VILLA DES BRILLANTS

19 avenue Auguste Rodin, 92190 Meudon

janvier 2014

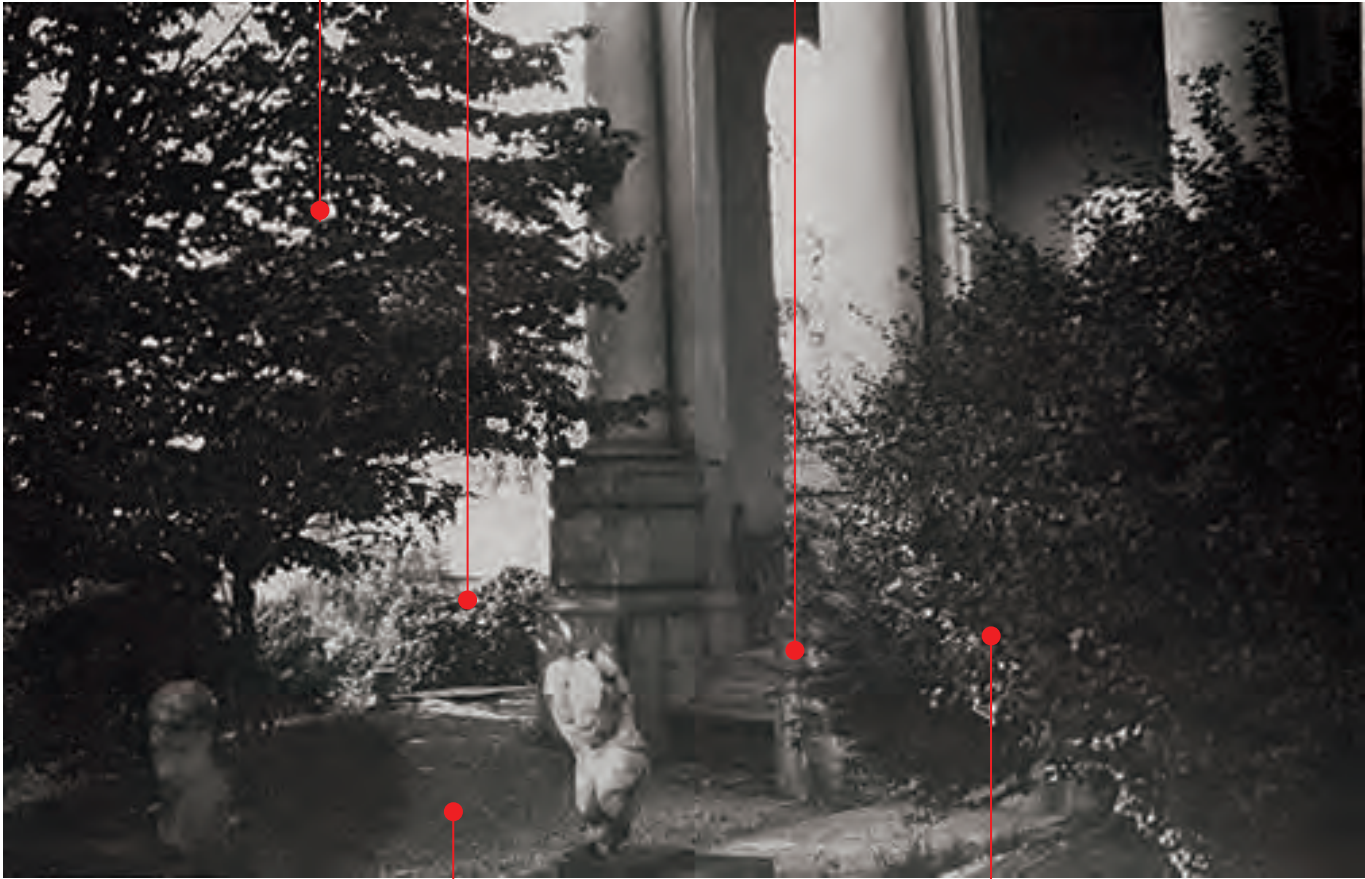
PHOTOGRAPHIE N°19

L'entrée du pavillon de l'Alma est précédée d'un arbre et d'un arbuste touffu. Un petit sol de béton précède l'escalier central du péristyle du pavillon. Au vue des herbes qui s'en échappent, il semble être à cet endroit depuis un certain temps.

La qualité médiocre de la photographie ne permet pas d'identifier l'arbre sur la gauche du cliché.

L'arbuste sur la droite du cliché est également flouté.

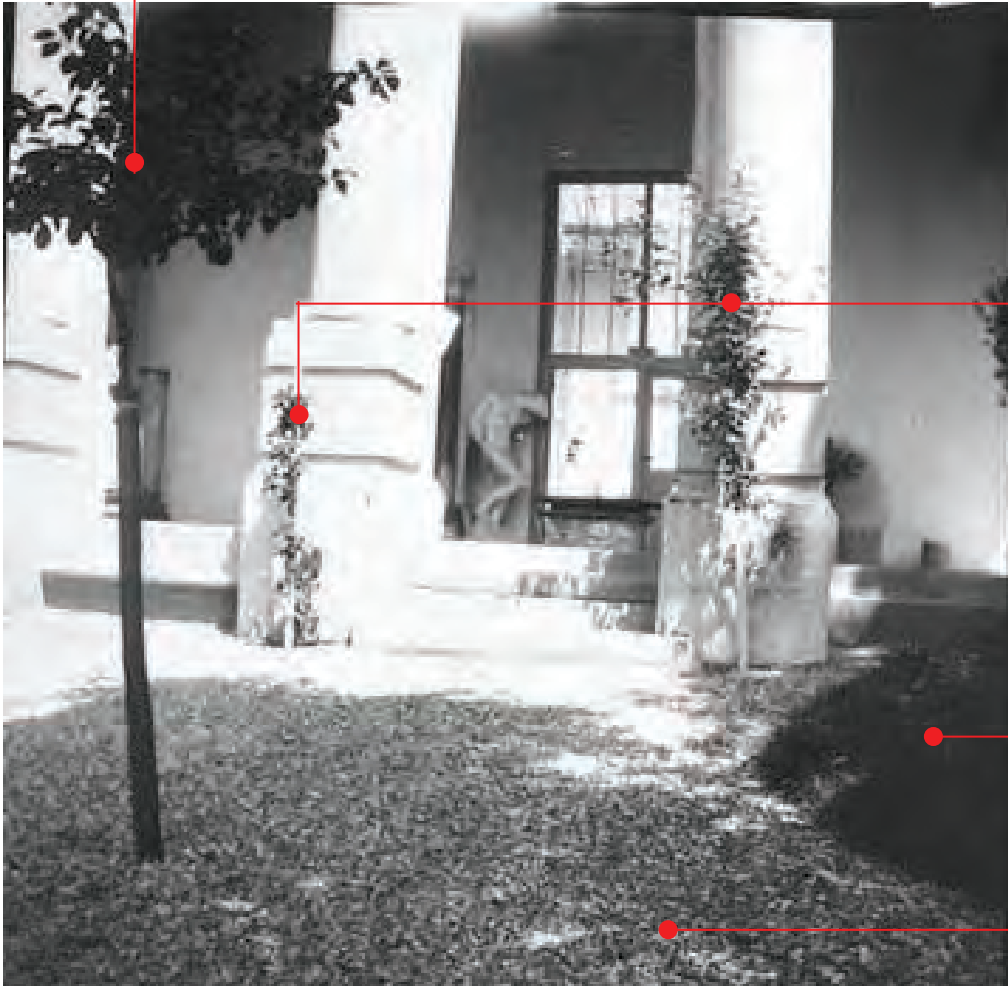
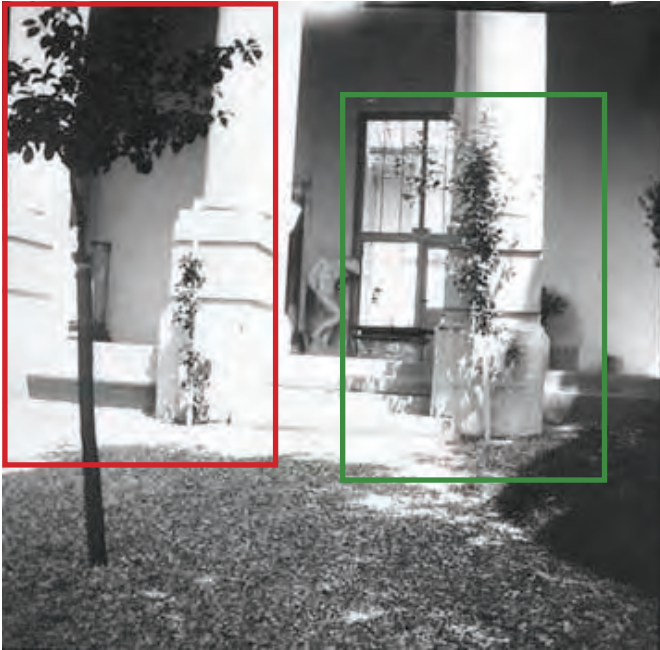
PHOTOGRAPHIE N°20

L'arbre situé sur la gauche du cliché paraît plus développé que sur la photographie précédente. De même, les piliers sont plus dégradés. Les deux documents n'étant pas daté, il demeure difficile de savoir combien de temps s'est écoulé entre les deux prises de vue.

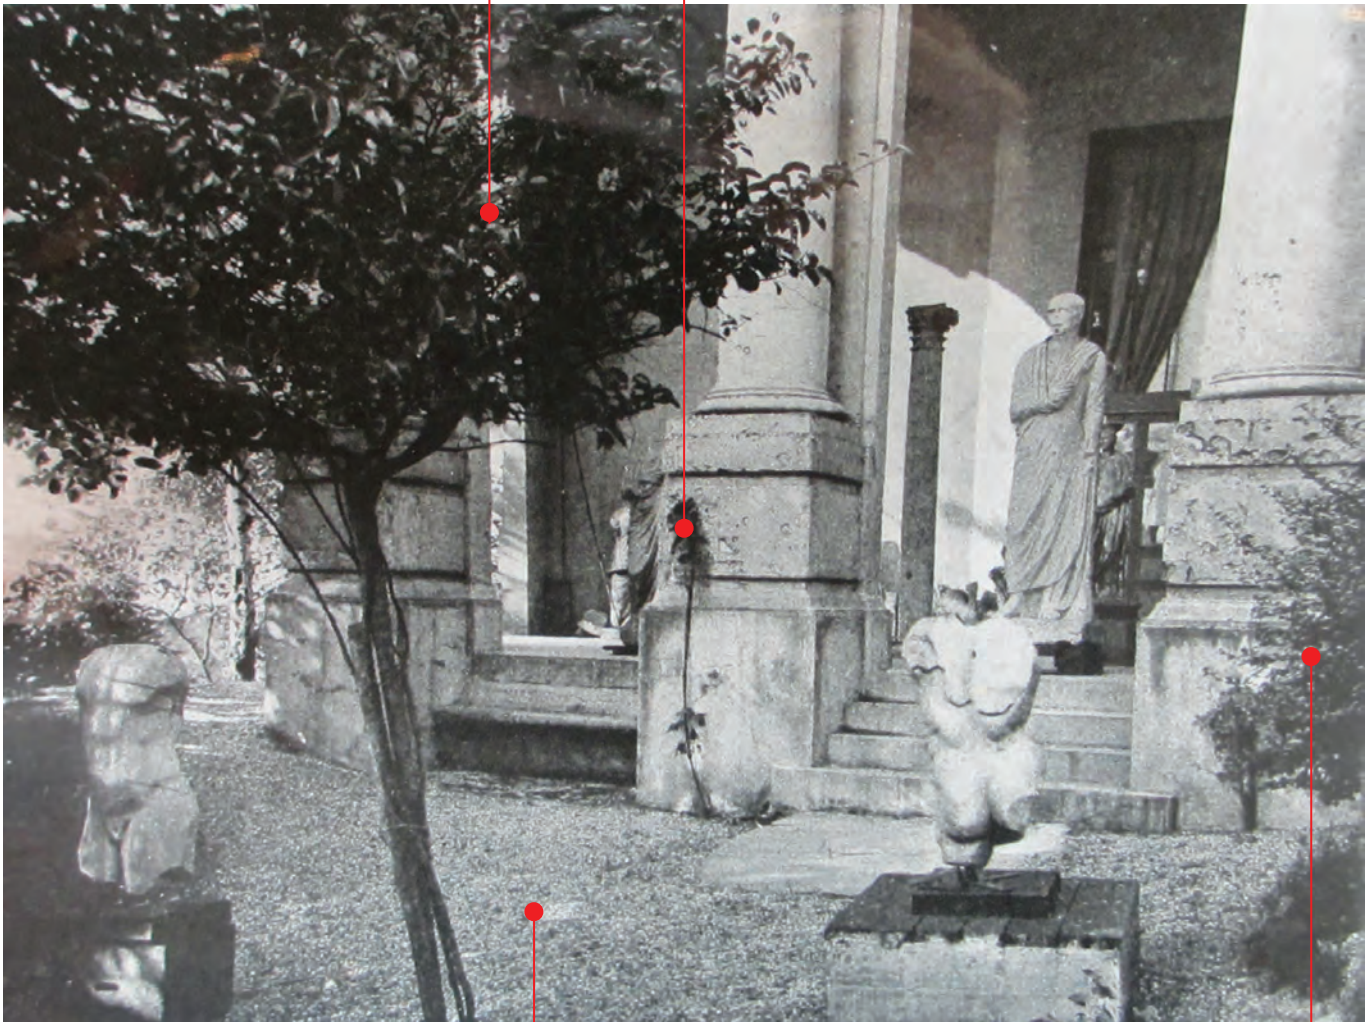
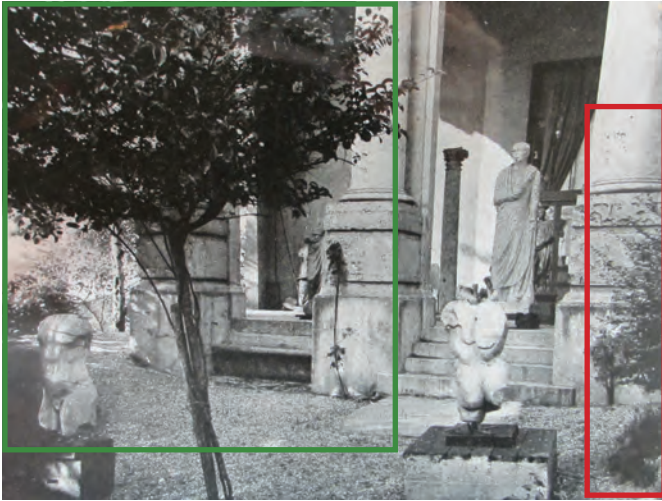
PHOTOGRAPHIE N°21

Arbre caduc

Grimpante

Gravillons

Arbuste

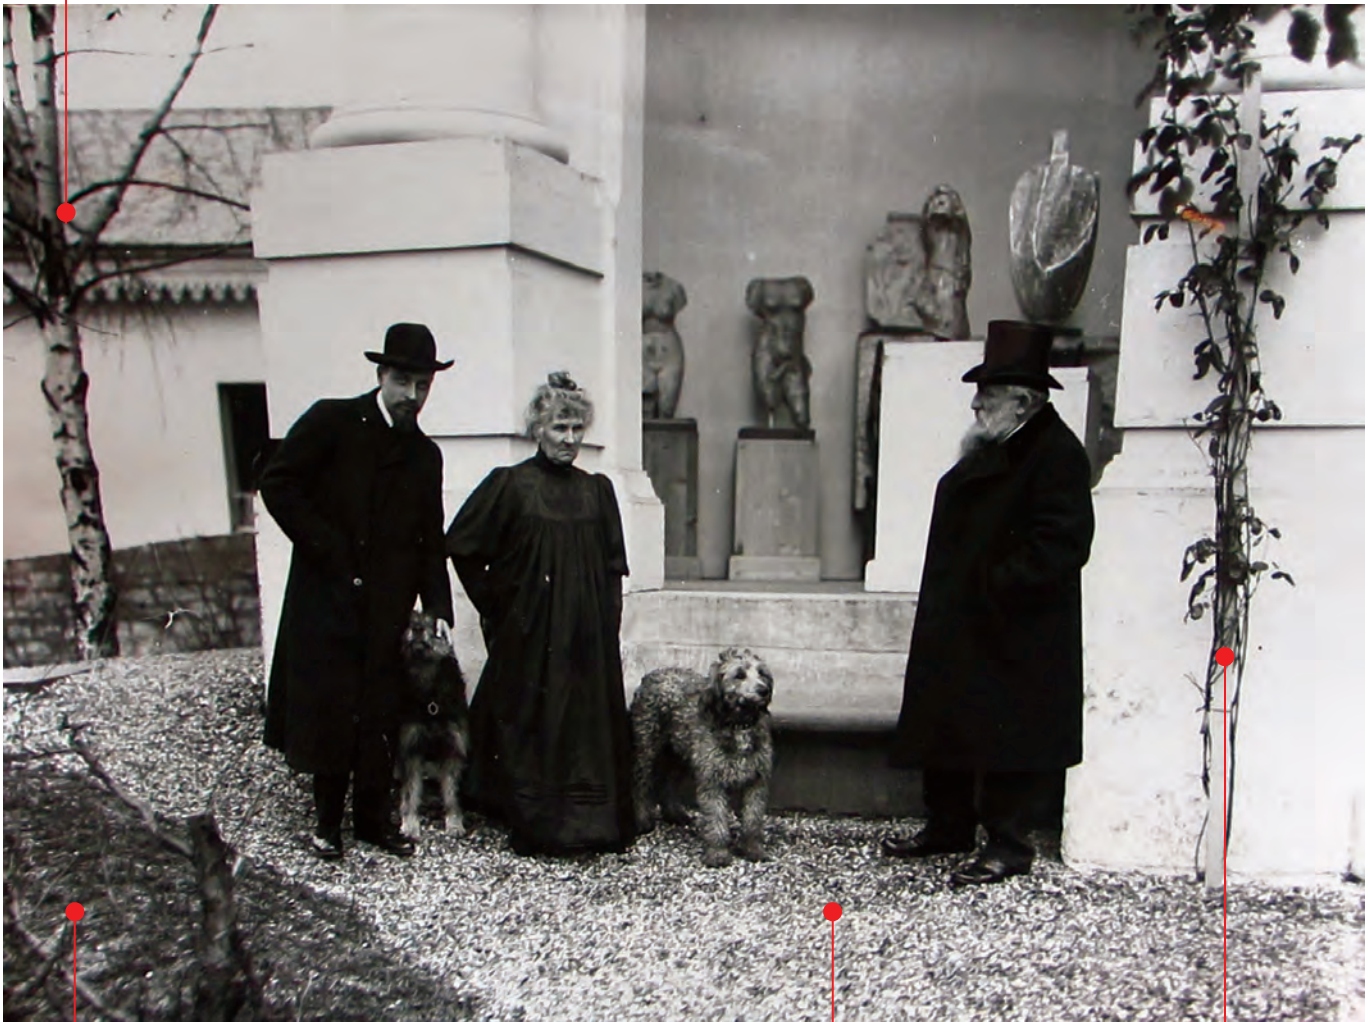
PHOTOGRAPHIE N°22

Arbre à grand développement

Talus planté

Gravillons

Grimpante

L'arbre à grand développement est un **bouleau (*Betula*)**. Il se trouve en contrebas d'un talus qui longe le mur de clôture de la maison de Rose Beuret, laquelle apparaît d'ailleurs sur la gauche du cliché.

La plante grimpante située au pied du pilier de gauche de l'entrée du portique est plus développée que sur la photographie n°20. La netteté de la photographie permet de reconnaître un **rosier (*Rosa*)**.

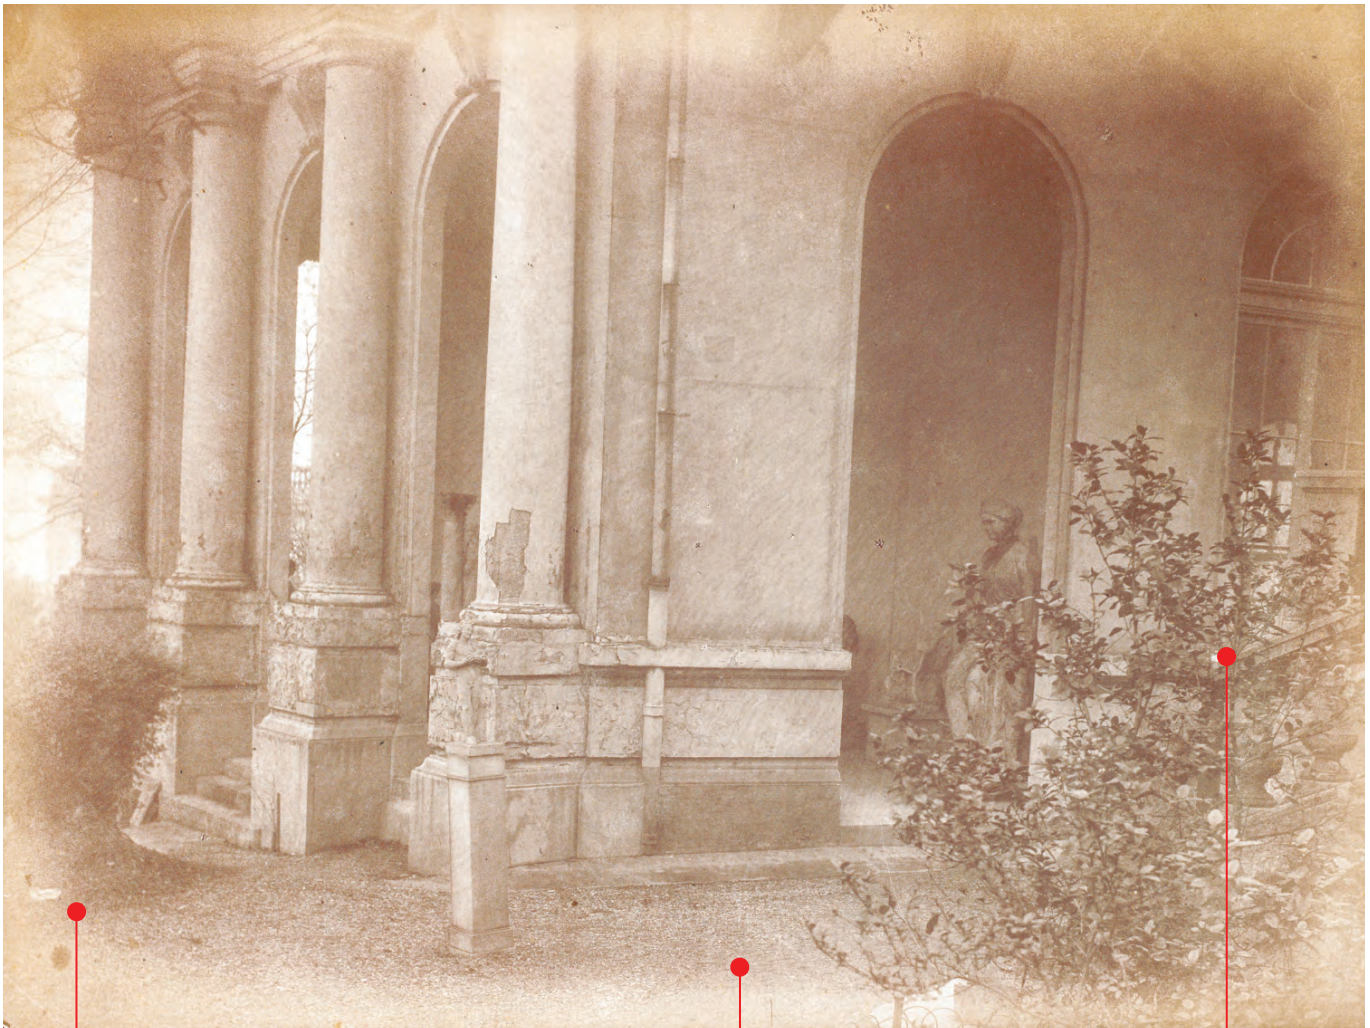
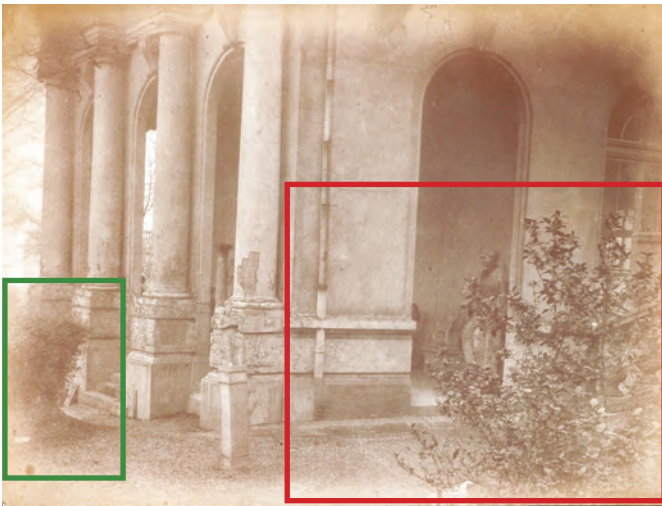
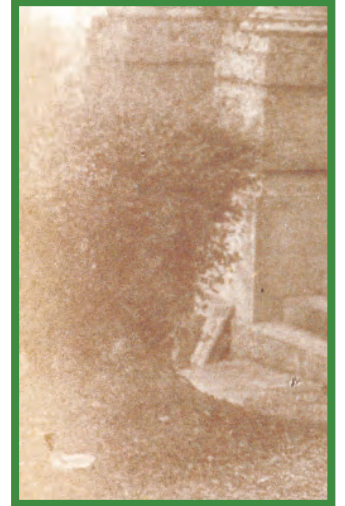
PHOTOGRAPHIE N°23

Arbuste

Gravillons

L'arbuste sur la gauche du cliché est difficilement identifiable. Néanmoins en comparaison avec les clichés précédents, il pourrait s'agir de la haie de **buis** (*Buxus*) implantée entre la maison et le bosquet en biais par rapport au pavillon.

De la même manière, nous supposons que l'arbre au premier plan est un **fusain du Japon** (*Euonymus japonica*). Il s'agit de celui déjà identifié au pied de l'escalier sur la photographie n°15.

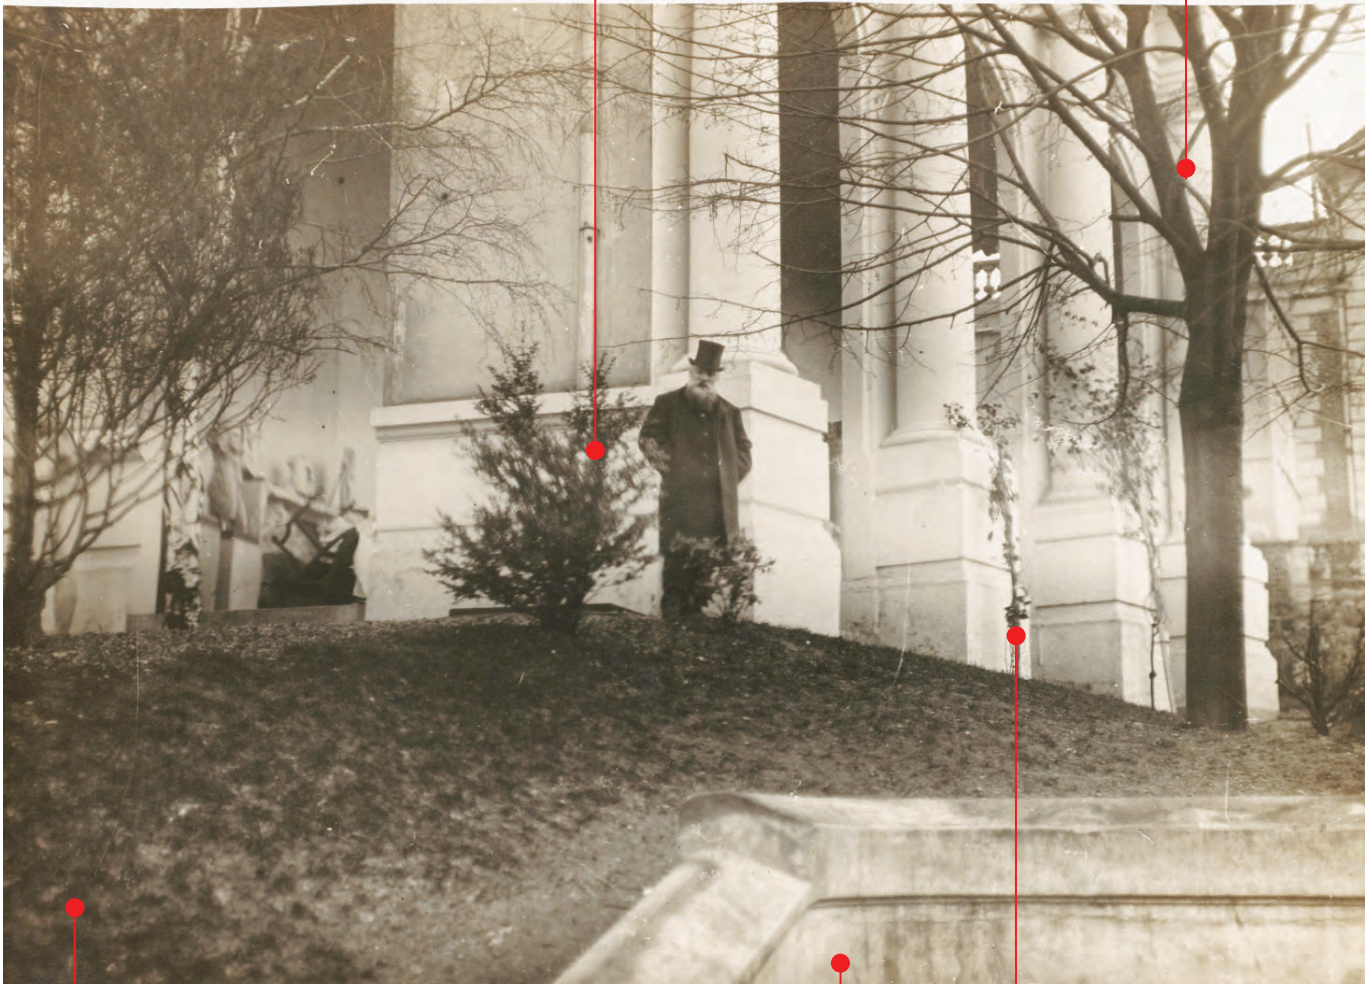
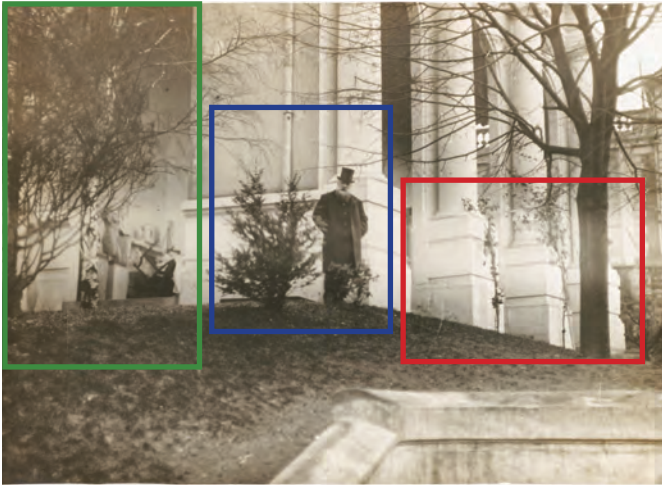
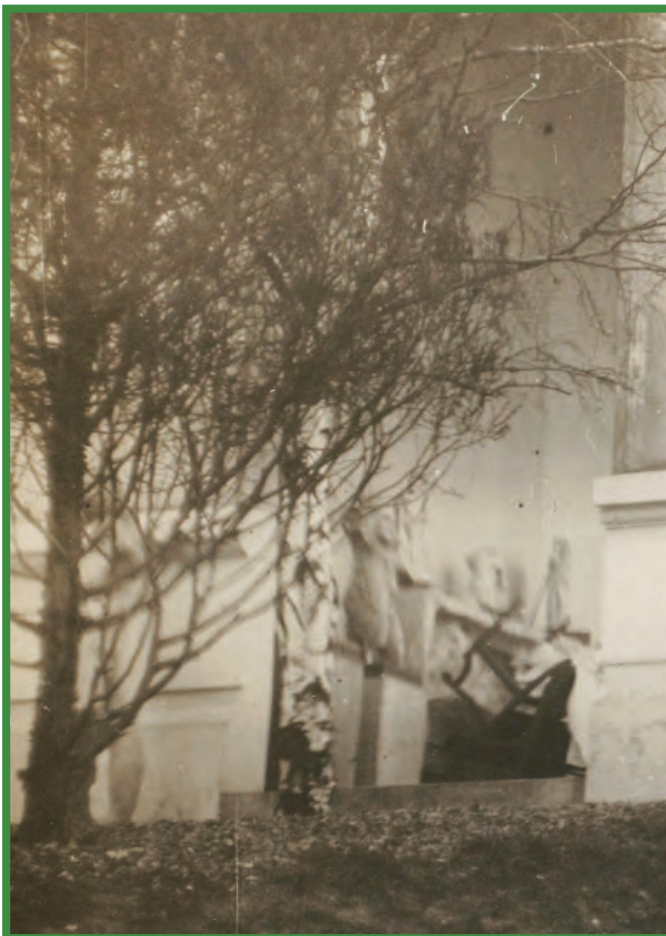
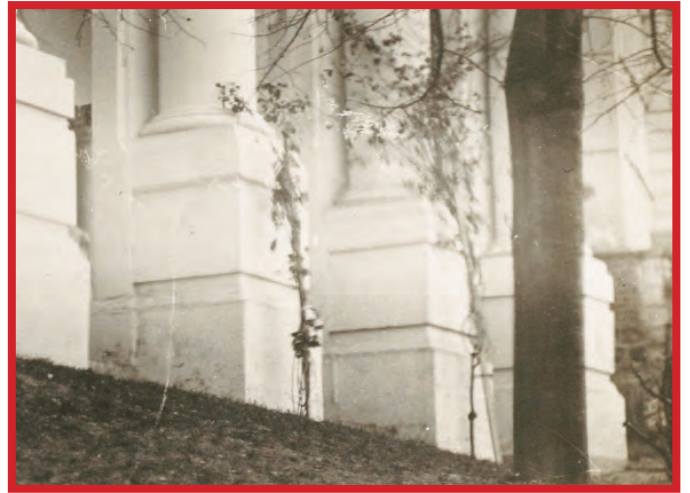
PHOTOGRAPHIE N°24

Arbuste persistant

Arbre à grand développement

Talus engazonné

Bassin maçonné du
bosquet d'agrément

Grimpante

Le pavillon de l'Alma est implanté sur une plateforme terrassée qui domine le reste du jardin.

L'arbre sur la gauche du cliché est difficile à identifier mais il pourrait correspondre au persistant que nous avons préalablement repéré sur la photographie n°8. Juste derrière, nous retrouvons le **bouleau (*Betula*)**.

On retrouve les deux rosiers sarmenteux agrémentant le soubassement des piliers du pavillon. Au centre du cliché, Rodin se tient au pied d'arbustes qui pourraient être des **buis (*Buxus*)** ou des **ifs (*Taxus*)**. Ceux-ci agrémentent le talus qui entoure le bassin rectangulaire du bosquet d'agrément.

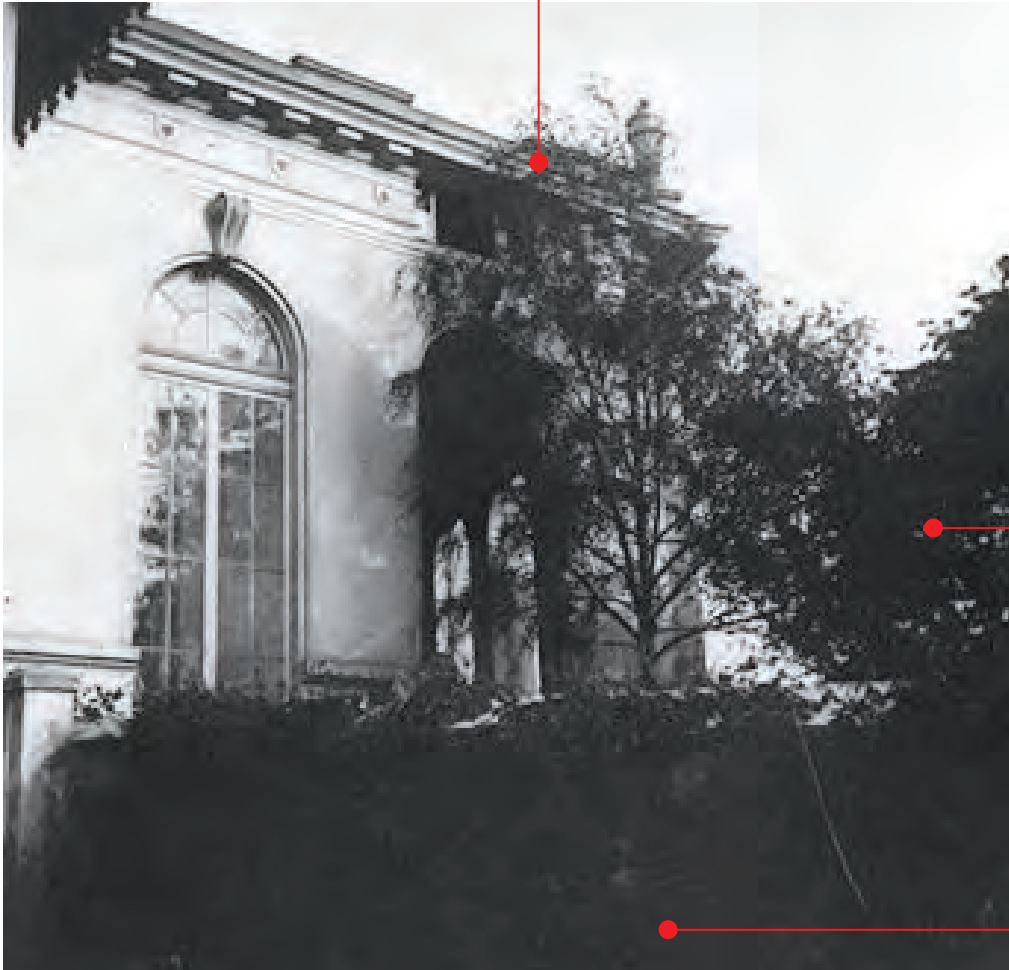
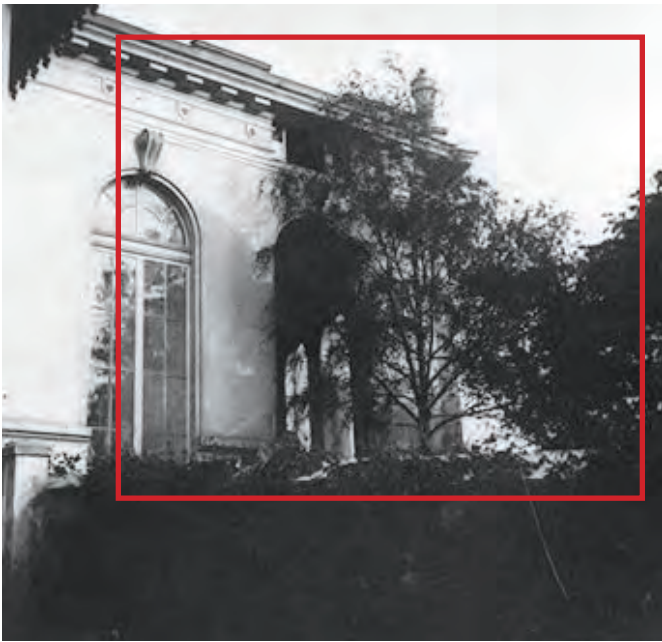
PHOTOGRAPHIE N°25

Arbre à grand développement

Arbre

Massifs arbustifs

La photographie permet de reconnaître le feuillage d'un **bouleau pleureur (*Betula pendula*)**. L'arbre à droite et les végétaux situés au premier plan restent difficilement identifiables en raison de la mauvaise exposition de l'image.

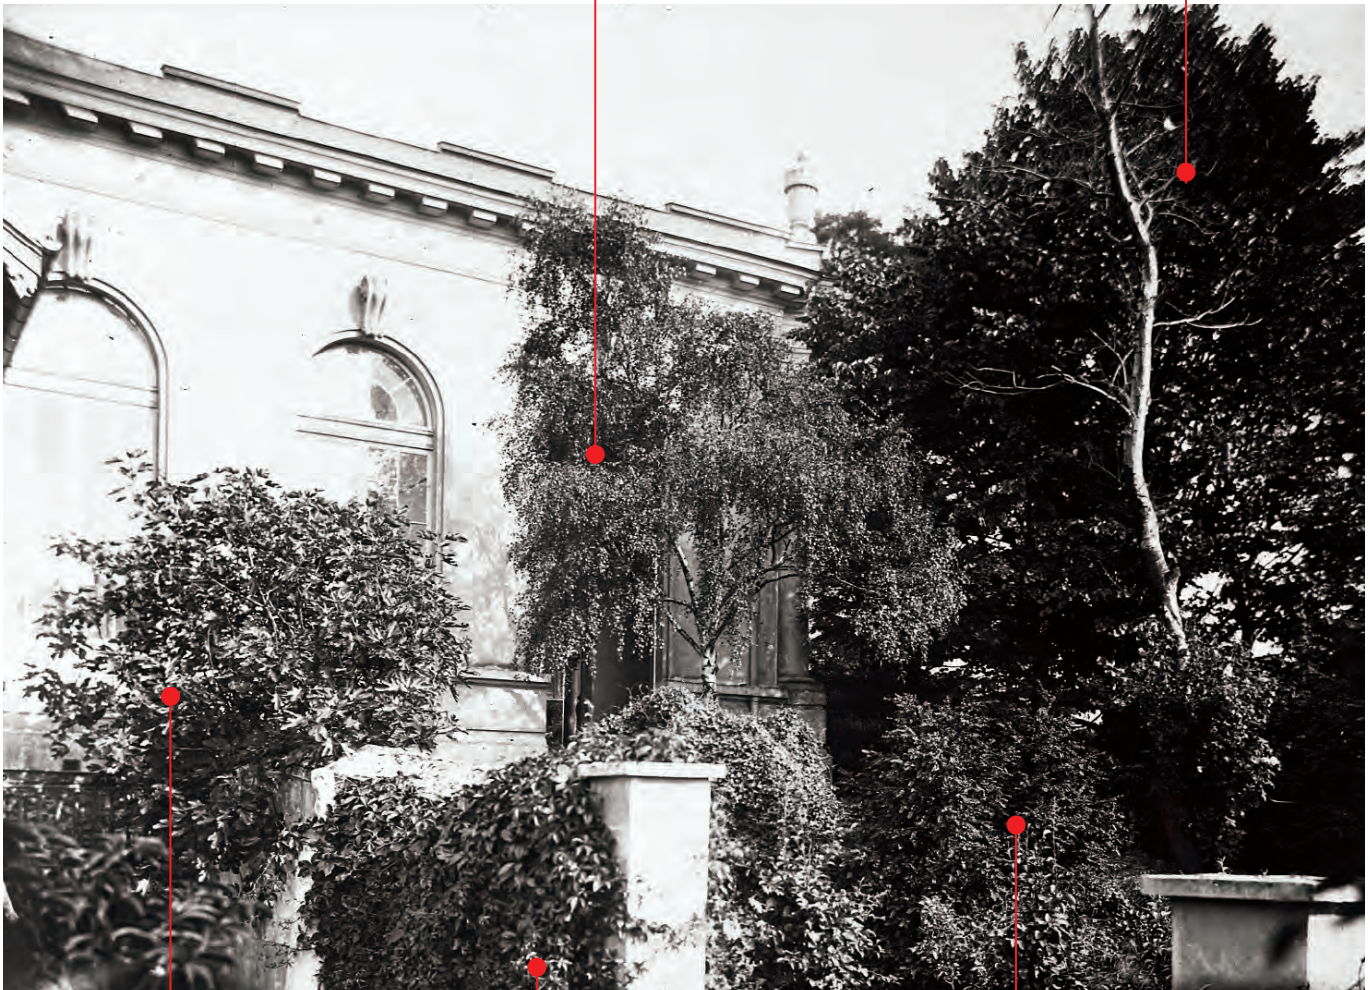
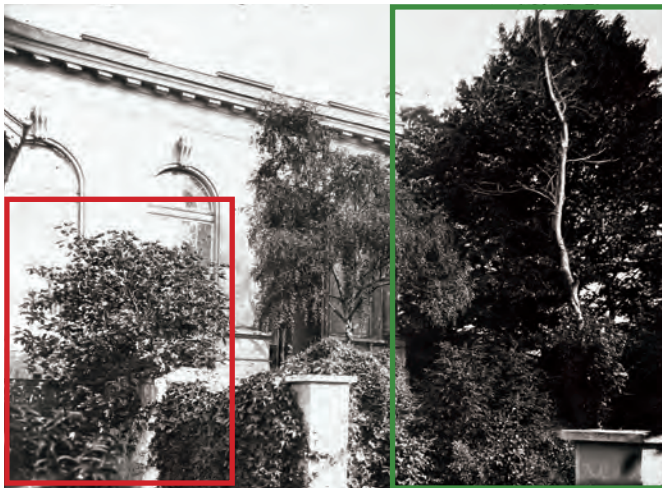
PHOTOGRAPHIE N°26

Arbre à grand développement

Arbuste

Plante grimpante

A droite du **bouleau (*Betula*)** dont on reconnaît aisément le feuillage, se tient un grand résineux qui correspond vraisemblablement à celui identifié sur le cliché n°24.

Le photographe se tient dans le jardin de Rose Beuret. Correspondant à un point de vue similaire à la photographie n° 25, ce cliché permet de préciser la nature de la végétation située au premier plan. On reconnaît le **bouleau (*Betula pendula*)** et la **vigne vierge (*Parthenocissus inserta*)** au niveau du pilier.

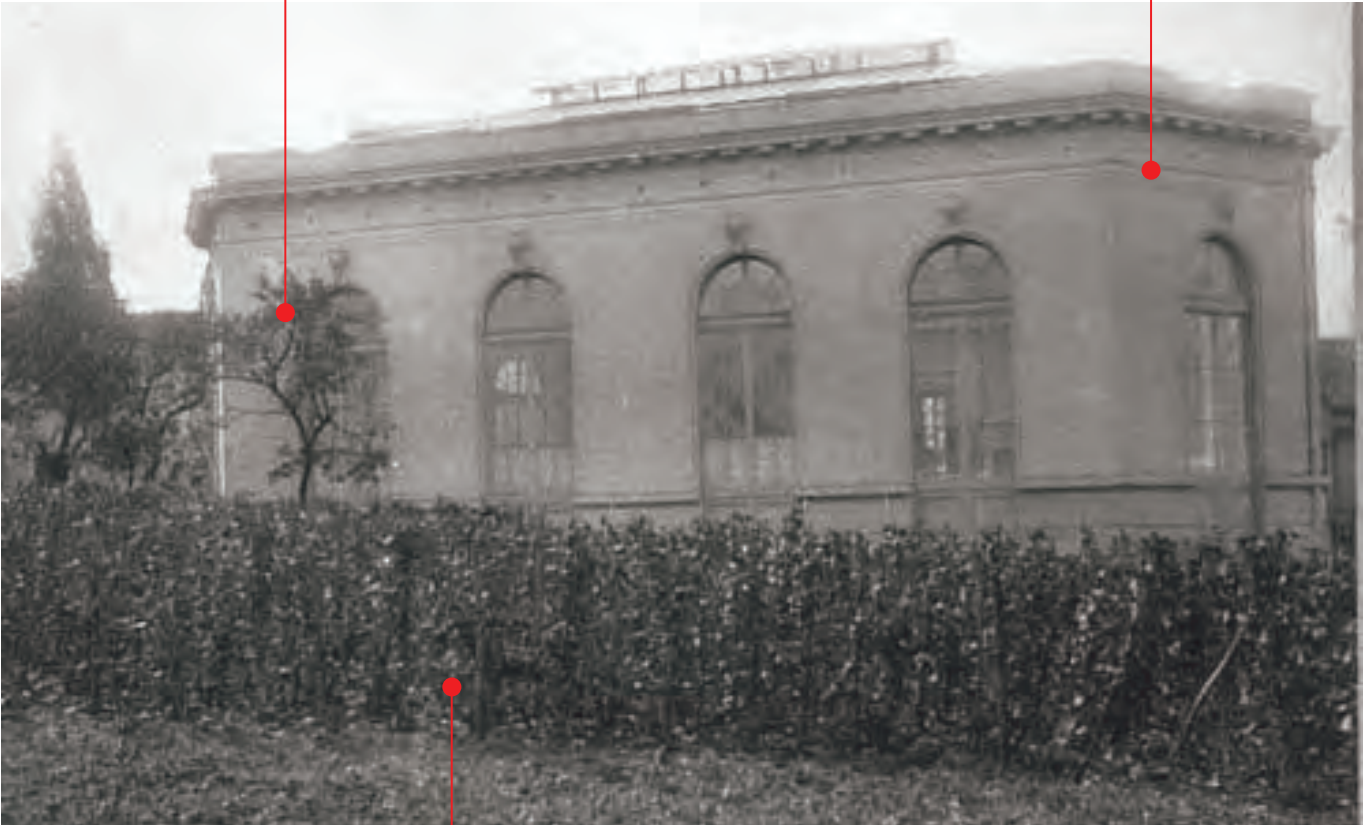
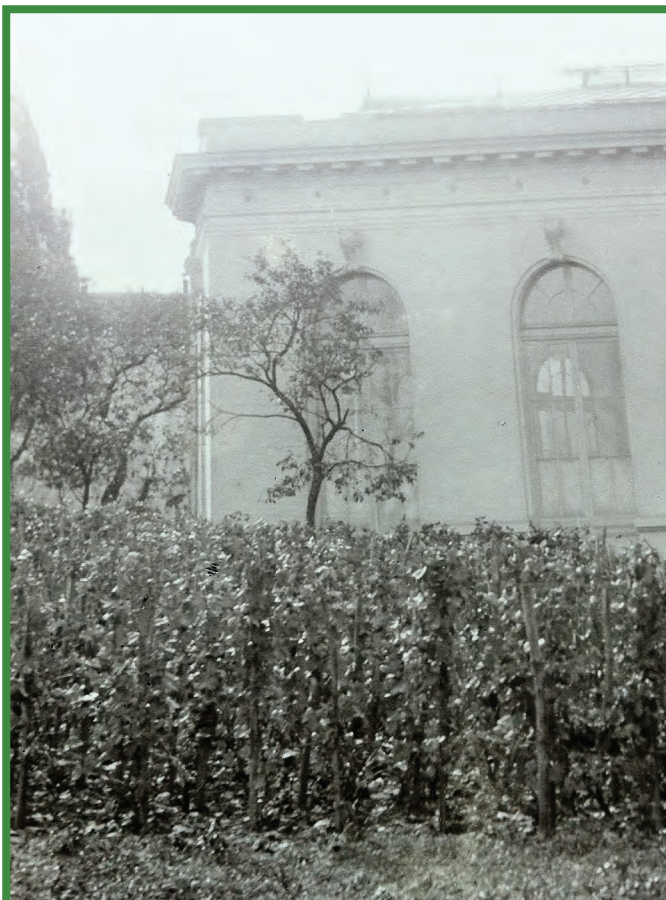
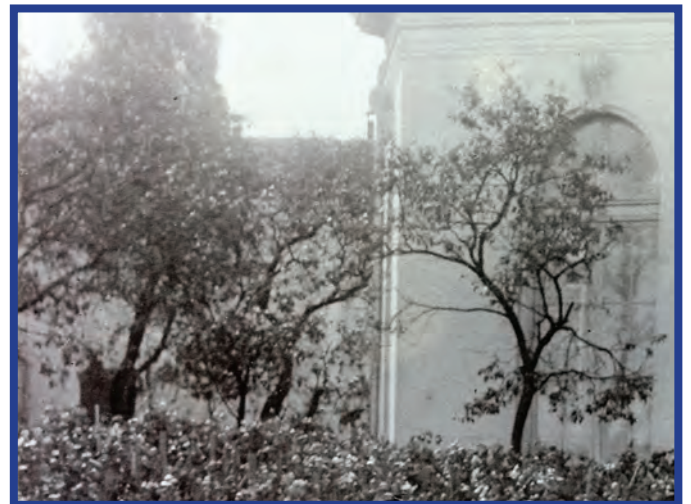
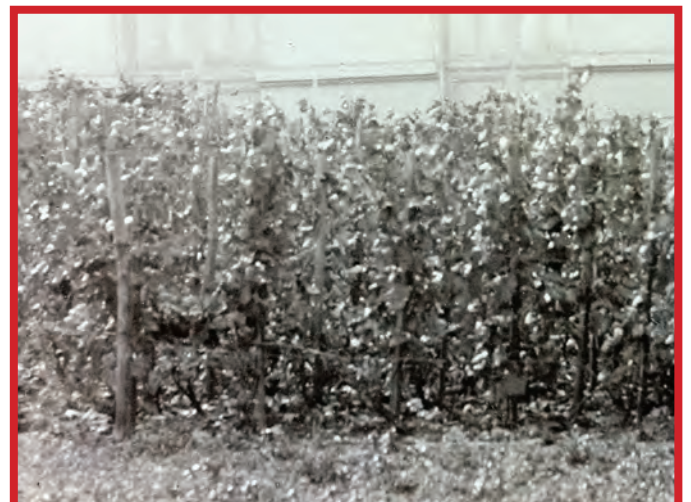
PHOTOGRAPHIE N°27

Arbre à petit développement

Pavillon de l'Alma

Rangée d'arbustes

À l'arrière du pavillon de l'Alma, on aperçoit de la pelouse, puis plusieurs rangées de tuteurs sur lesquels grimpe des végétaux à larges feuilles qui nous laisse là encore présumer la présence de rangs de **vigne (*Vitis*)**. Les arbres que l'on aperçoit à l'angle du bâtiment semblent relativement éloignés du premier plan. Cette petite vigne se trouve sur la bordure nord du sentier des Brillants, hypothèse confirmée au regard des observations faites sur le cliché n°14.

La qualité du cliché ne permet pas de reconnaître la nature des arbres situés en arrière plan.

La clôture est constituée de piquets en bois et d'un grillage fin, sûrement du grillage à poule, qui se fond dans le foisonnement végétal.

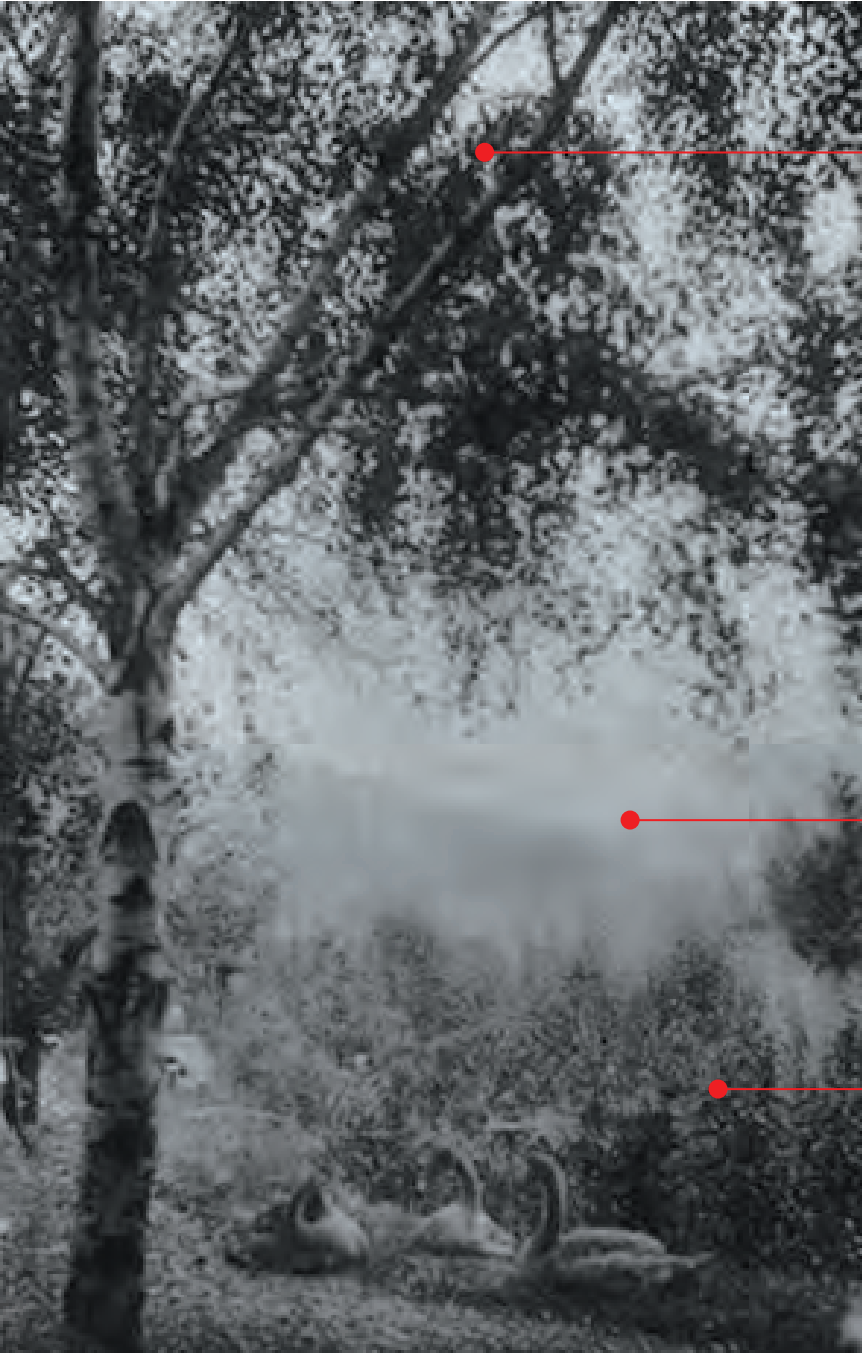
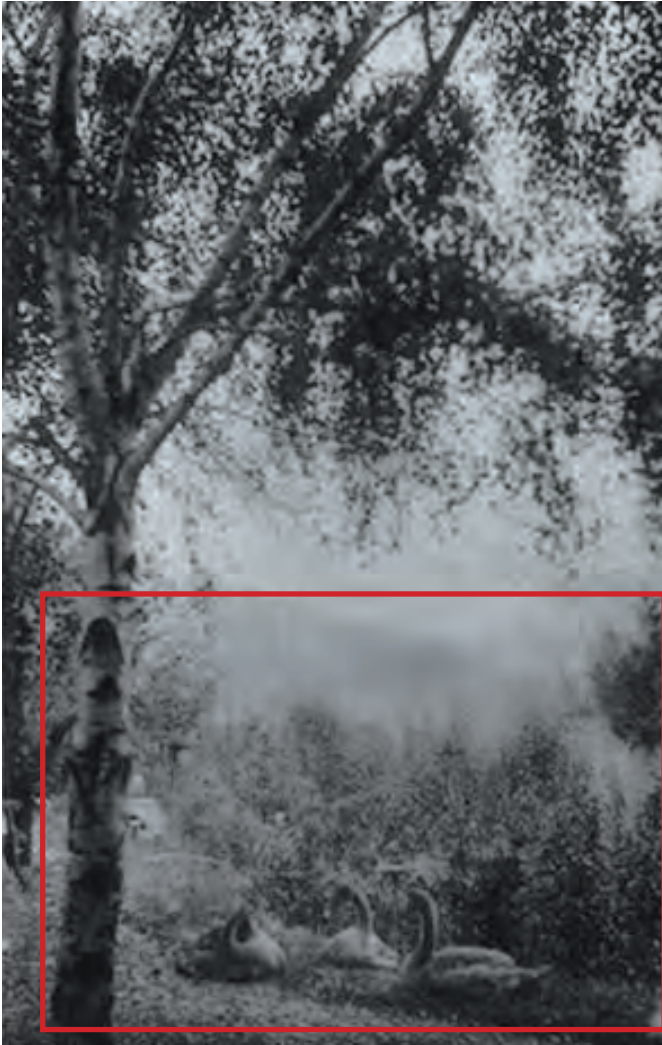
PHOTOGRAPHIE N°28

Arbre caduc

Vue dégagée

Arbustes

On identifie un **bouleau (*Betula*)** au premier plan, mais le second plan est plus flou. Tout au plus peut-on dire qu'il s'agit d'un massif arbustif.

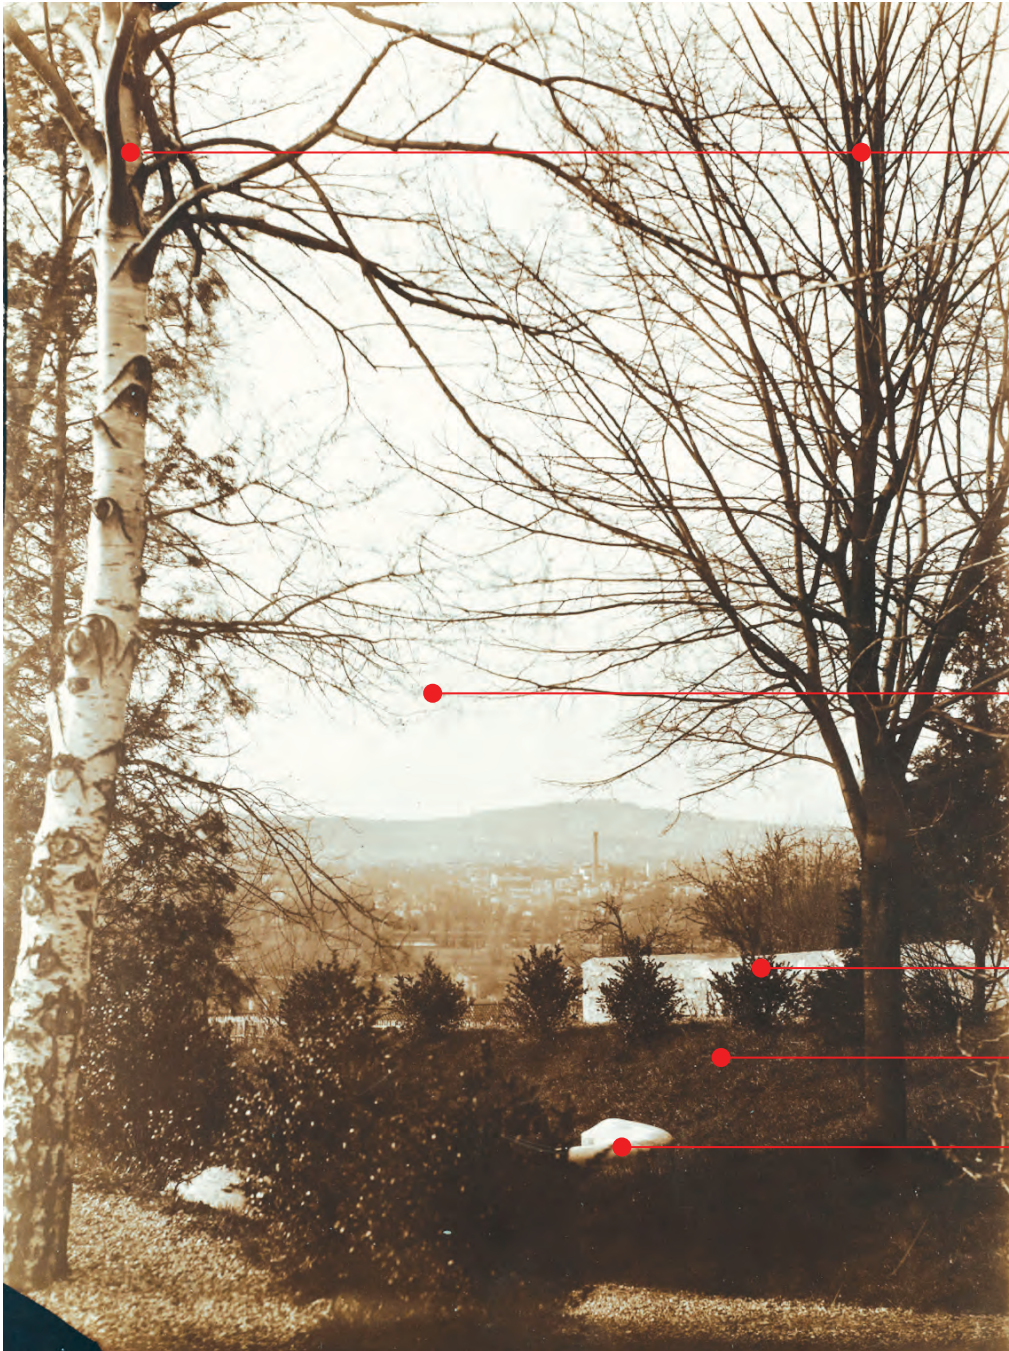
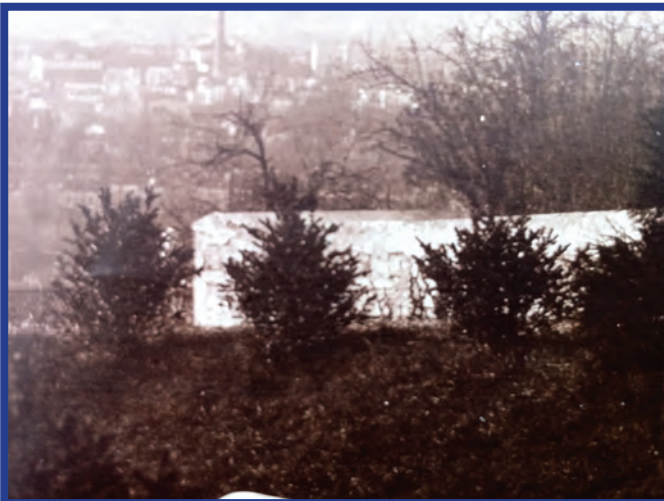
PHOTOGRAPHIE N°29

Arbres caducs

Vue dégagée

Arbustes persistants

Talus engazonné

Bassin maçonné

Le **bouleau (*Betula*)** se situe au bord de l'allée centrale du bosquet d'agrément, au niveau du bassin rectangulaire.

Ce cliché reprend sensiblement le même point de vue que le précédent. La résolution de l'image est bien meilleure. Elle nous permet de distinguer très nettement en plus du **bouleau (*Betula*)**, un alignement de jeunes **buis (*Buxus*)** planté sur le talus aménagé entre le bassin rectangulaire du bosquet et la propriété de R. Beuret.

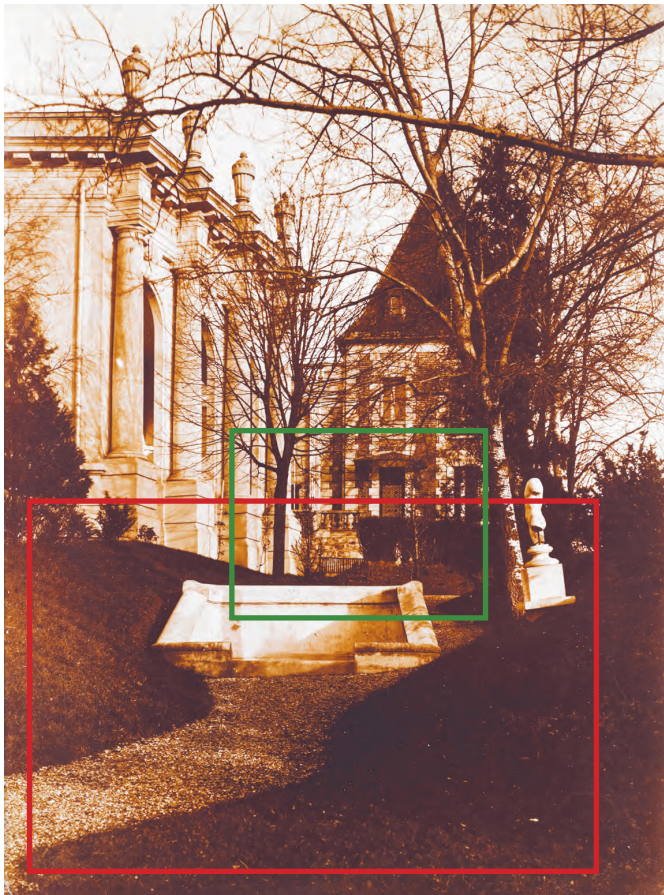
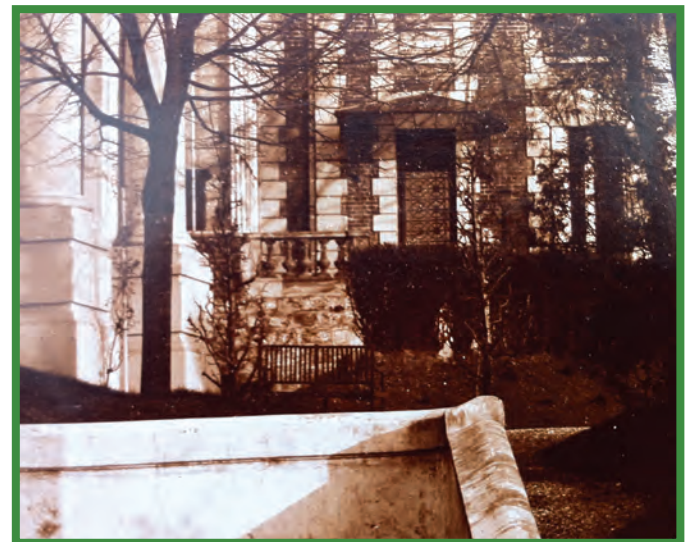
PHOTOGRAPHIE N°30

Arbres caducs

Arbuste persistant

Arbustes persistants

Haie taillée

Talus engazonné

Allée gravillonnée

A l'arrière du bassin, on aperçoit un banc. Derrière, une haie taillée plantée sur un talus crée une limite nette entre la cour et le bosquet.

Cet espace est finement modelé et entretenu. Les talus engazonnés guident le regard et encadrent l'allée gravillonnée dont les contours sont parfaitement dessinés. On aperçoit le **bouleau** de la photographie précédente, à droite devant la sculpture.
