MUSÉE RODIN

ANALYSE PAYSAGERE ET HISTORIQUE DU JARDIN DE LA VILLA DES BRILLANTS

19 avenue Auguste Rodin, 92190 Meudon

janvier 2014

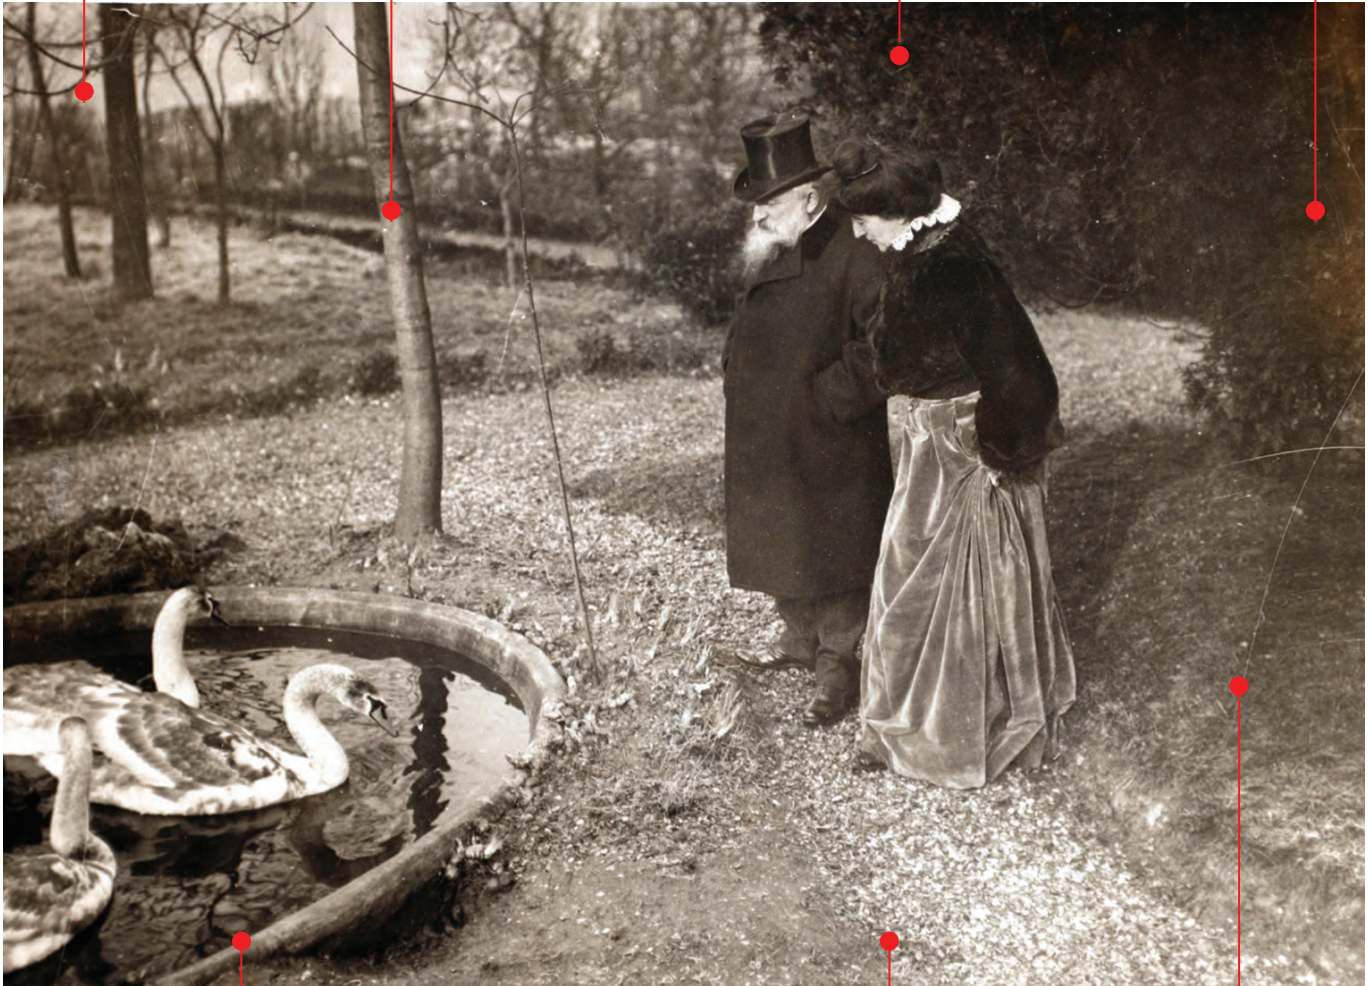
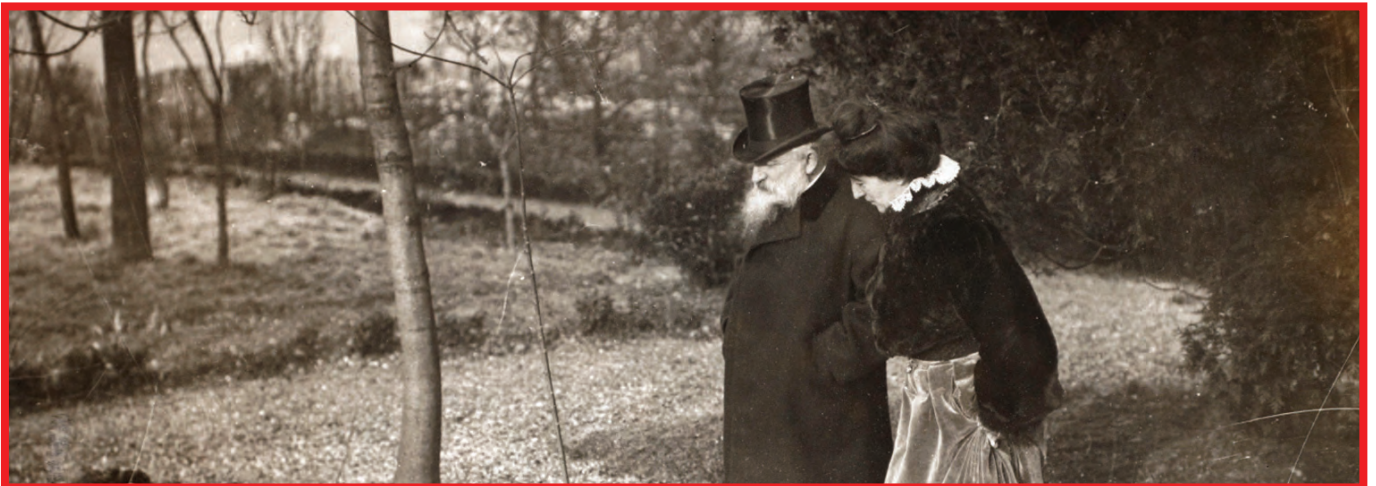
PHOTOGRAPHIE N°31

Bosquet d'arbres

Grand arbuste persistant

Arbre isolé

Arbuste persistant

Bassin maçonné

Gravillons

Talus planté

L'allée serpente sur un terrain proprement nivelé. Les espaces engazonnés sont plantés d'arbres.

Le bassin ovale est cerné par une allée gravillonnée.

Au bord du bassin on aperçoit des pousses d'Iris.

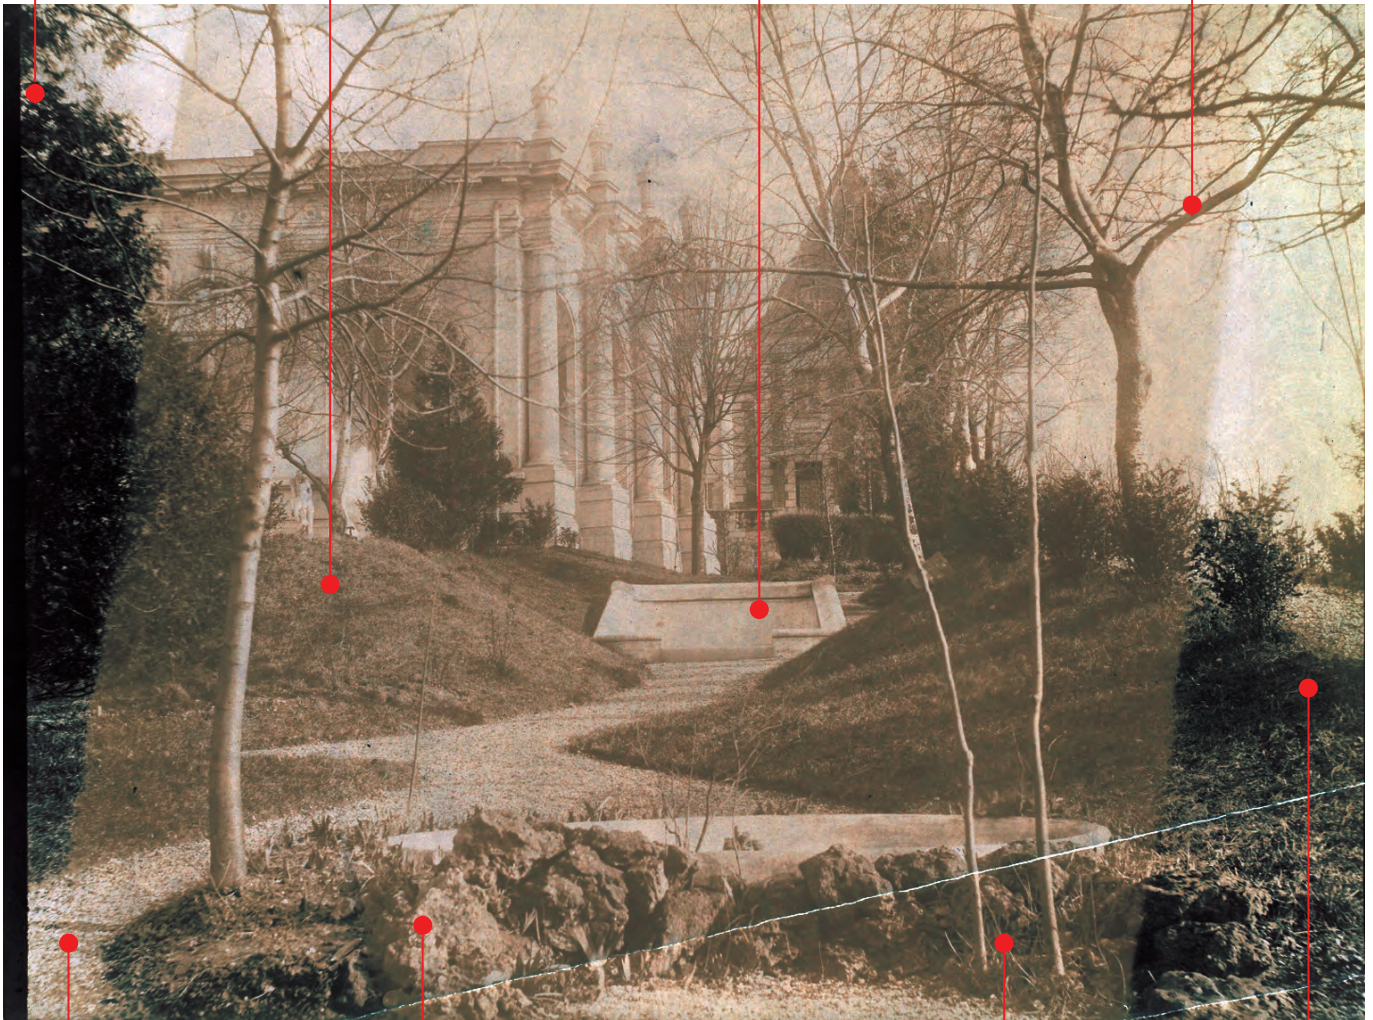
PHOTOGRAPHIE N°32

Arbuste / arbre persistant

Bassin maçonné

Talus engazonné

Arbre caduc

Allée gravillonnée

Rocaille

Talus planté

Au premier plan, deux jeunes arbres (ou arbustes) poussent devant la rocaille du bassin ovale. Il pourrait s'agir de rejets spontanés. A l'arrière, l'allée serpente jusqu'au second bassin. De part et d'autre, on retrouve les hauts talus engazonnés plantés de différents ligneux, dont des **buis** (*Buxus*).

Le résineux précédemment observé enrichit l'alignement de **buis** (*Buxus*).

Au niveau de la haie taillée, le banc, visible sur la photo n° 30, n'existe pas (ou plus).

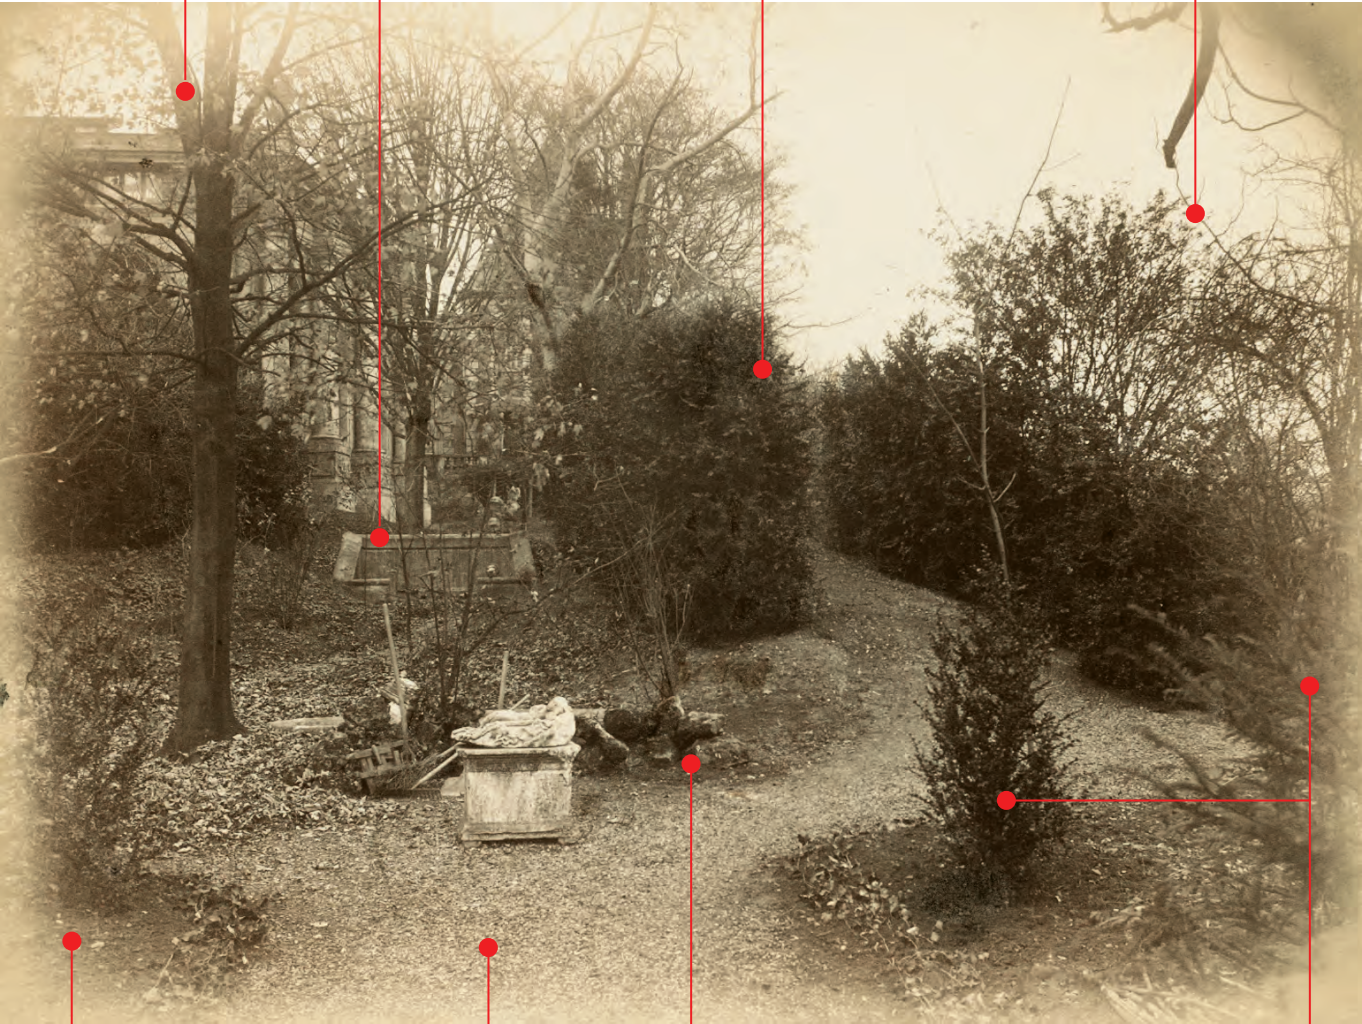
PHOTOGRAPHIE N°33

Arbre caduc

Haie persistante

Bassin maçonné

Arbustes caducs

Gravillons

Arbuste persistant

Rocaille

Les alignements de buis, visibles sur les précédentes photographies, se sont bien développés. Ils forment des haies hautes et compactes. De même, le tronc de l'arbre accolé au bassin ovale est plus imposant. Par comparaison avec les deux clichés précédents, nous confirmons qu'il s'agit d'un **érable (Acer)**.

Les talus semblent s'être légèrement affaissés par rapport à la photographie n°32

Une petite sculpture posée sur un piédestal est placée devant la rocaille du bassin ovale. Les arbres (ou arbustes) environnant cette rocaille sont rabattus ou sont restés chétifs. On aperçoit aussi des outils de jardinage.

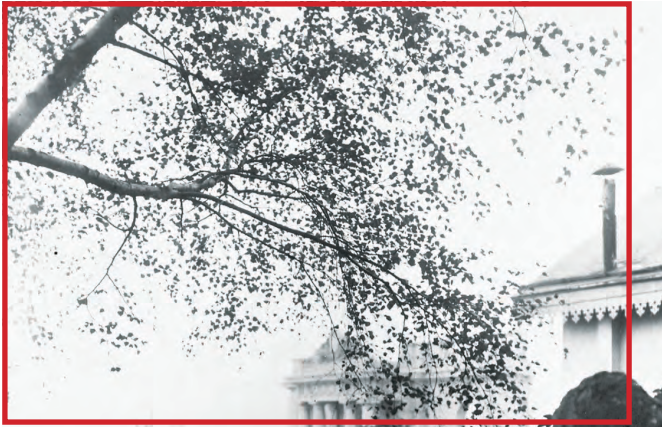
PHOTOGRAPHIE N°34

Un grand **bouleau** (*Betula*) se détache.

Une allée gravillonnée longe le mur sud de la propriété de Rose Beuret au pied duquel sont plantés quelques grimpantes. On distingue également le feuillage de ce qui semble être un **figuier** (*Ficus carica*). De l'autre côté de l'allée, plusieurs **rosiers** sont plantés en alignement. Il pourrait s'agir des rosiers commandés entre 1902 et 1904 (voir tableau p27). Au premier plan on aperçoit la tête penchée et le bras d'une statue.

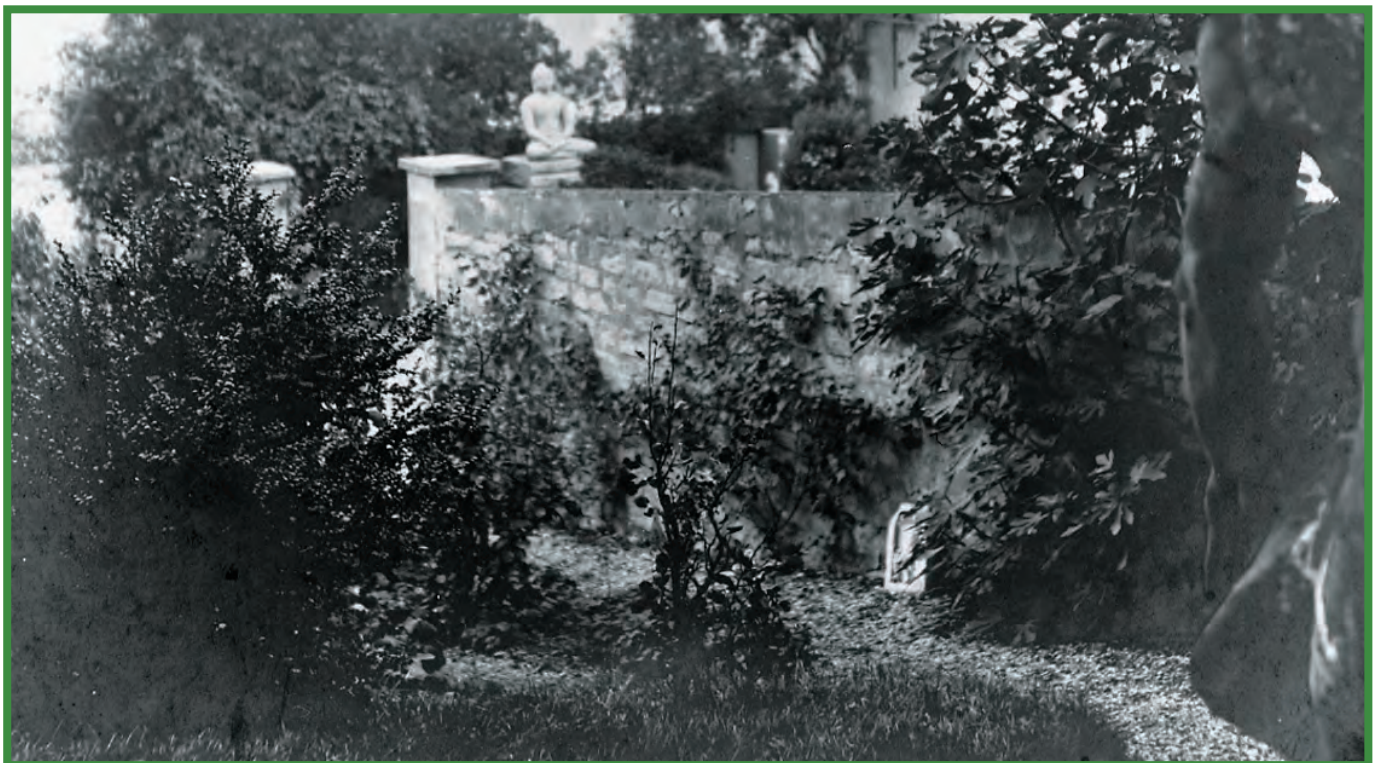
PHOTOGRAPHIE N°35

Maison de R. Beuret

Arbre

Arbuste ou grimpante

Arbuste taillé

Banc

Allée gravillonnée

Un arbuste taillé en boule ponctue l'entrée de la propriété de Rose Beuret. Il pourrait s'agir d'un **buis** (*Buxus rotundifolia*) ou d'un **fusain du Japon** (*Euonymus japonica*), (ces végétaux apparaissent dans les factures de 1902).

Sur la droite du cliché, on peut reconnaître une clématite (*Clematis*) qui grimpe sur le pilier droit du portail de la propriété.

Un arbre qui pourrait être un **pin** (*Pinus*) ou un **épicéa** (*Picea*) est planté à l'angle de l'atelier.

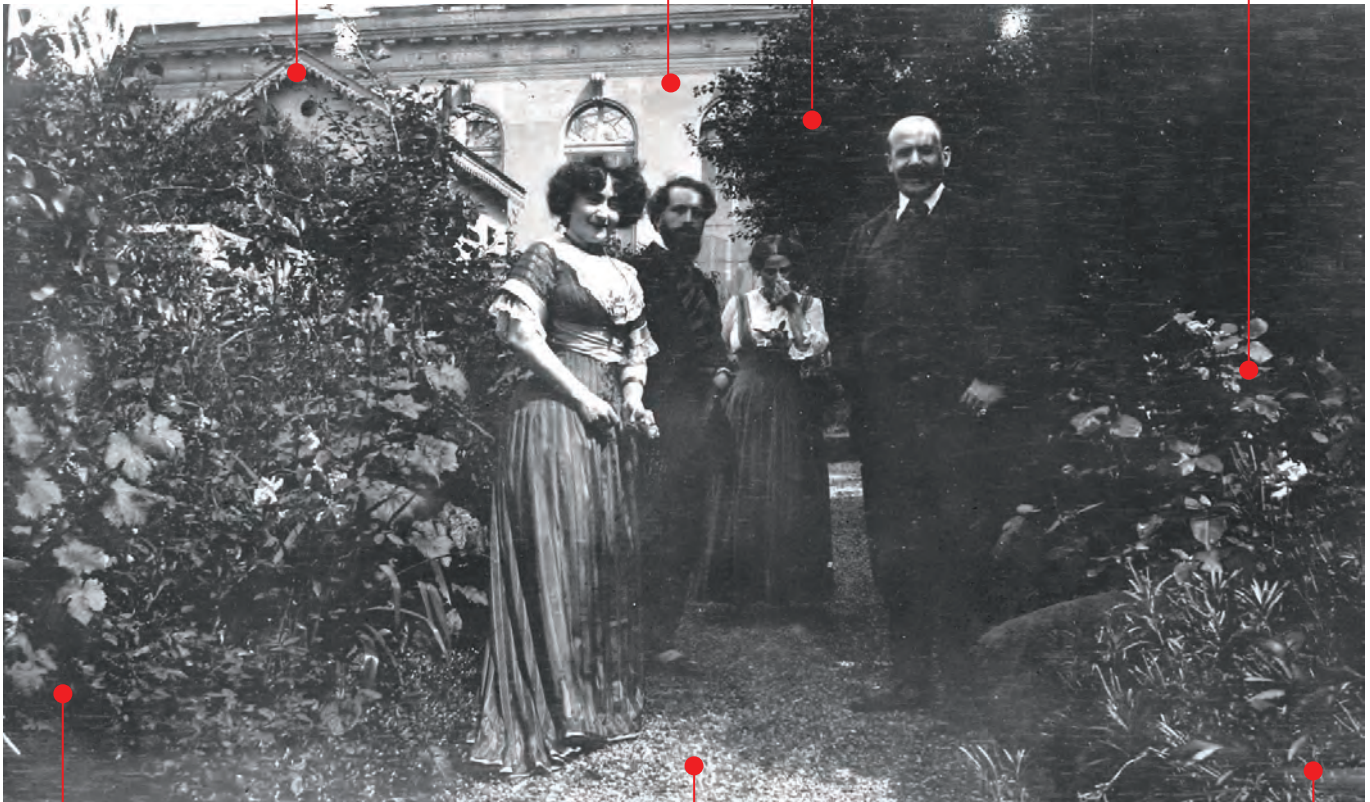
PHOTOGRAPHIE N°36

Pavillon de l'Alma

Grands arbustes

Maison de R. Beuret

Petit arbuste

Arbuste et grimpantes

Plantes vivaces

Gravillons

On reconnaît l'allée gravillonnée longeant le mur sud de la propriété de Rose Beuret.

Sur la droite, il s'agit d'un **rosier buissonnant (*Rosa*)**. En mettant en rapport cette photographie avec le cliché n°34, on peut en déduire que l'allée gravillonnée qui longeait le bosquet par le nord est bordée d'un côté par un alignement de rosiers à l'arrière duquel se trouvent de grands arbustes (les buis du bosquet ?) et de l'autre des plantes grimpantes qui remontent sur le mur de la propriété de Rose Beuret. Une plante vivace à fleur au feuillage érigé se tient devant le rosier de droite. Il pourrait s'agir d'**oeillets (*Dianthus*)**.

Sur la gauche du cliché, plusieurs arbustes, vivaces et grimpantes s'entremêlent au pied du mur de clôture de la propriété de Rose Beuret. Le feuillage d'une **vigne vierge (*Parthenocissus inserta*)** se détache clairement en bas à gauche.

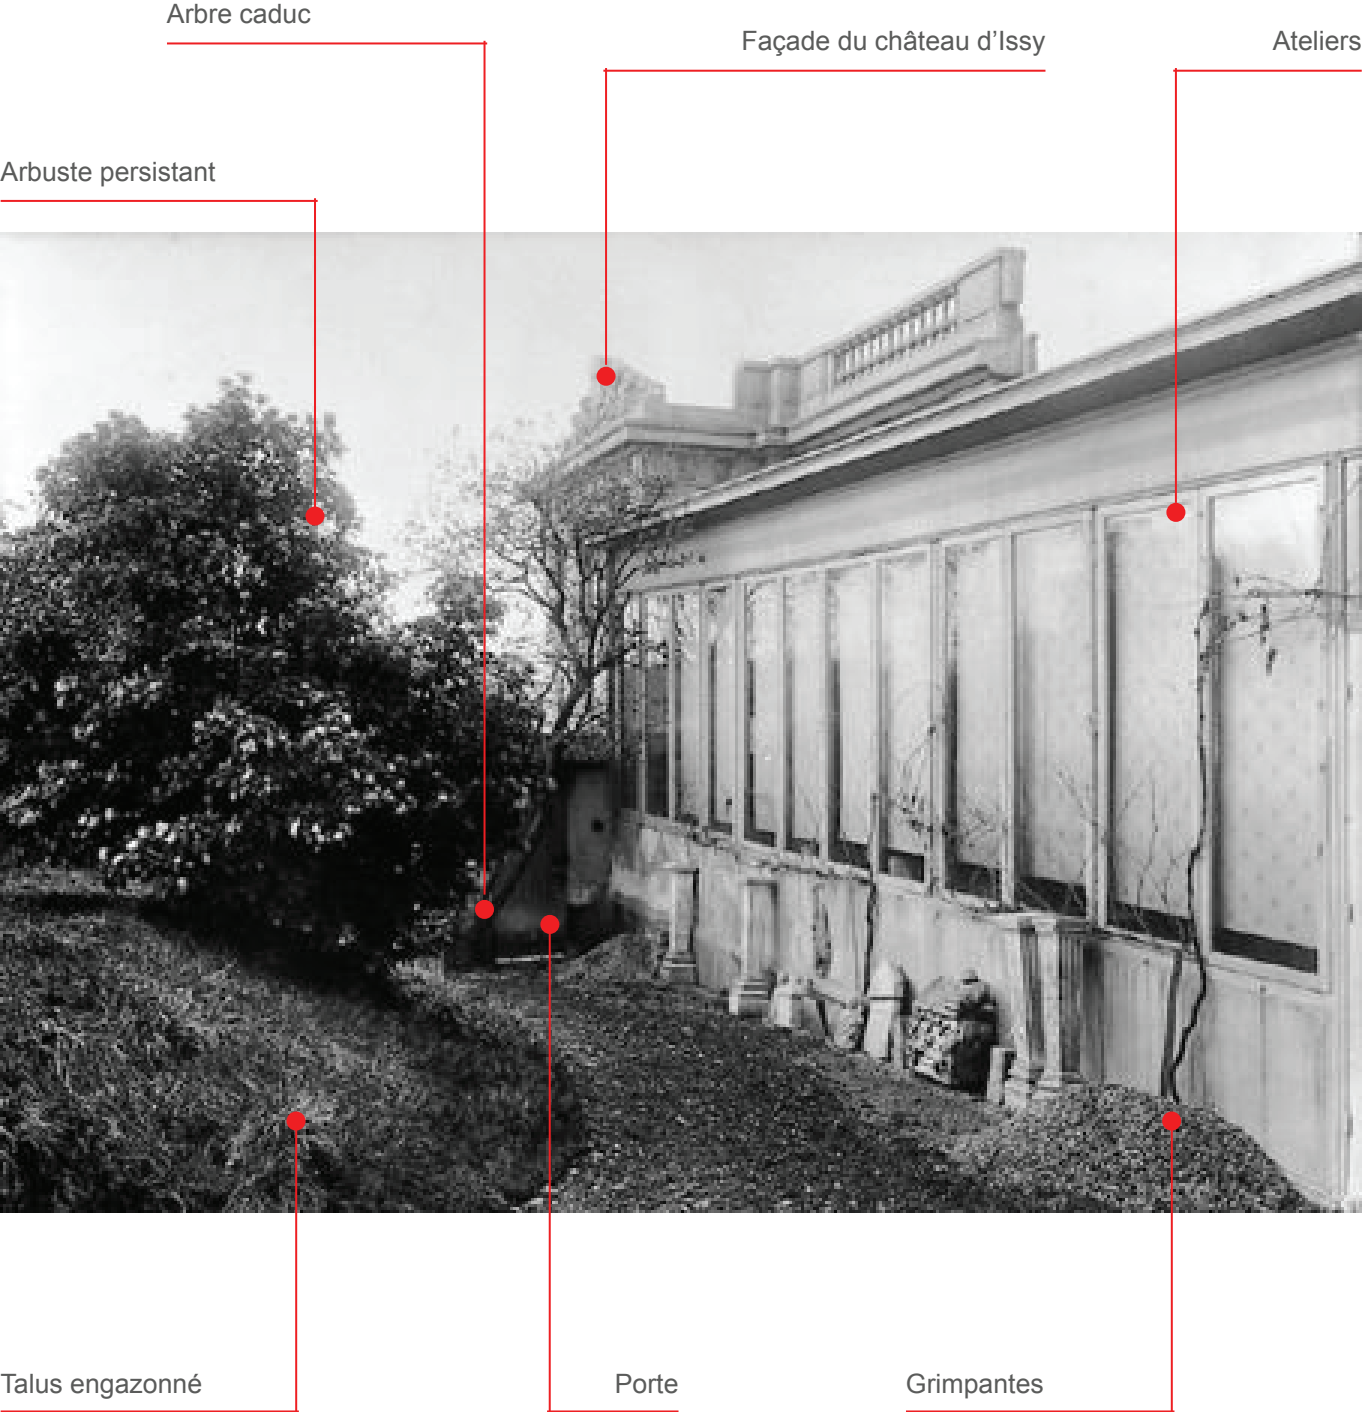
PHOTOGRAPHIE N°37

Devant l'atelier, des éléments sculptés anciens sont posés à même le sol. On distingue également des pieds de plantes grimpantes, peut-être une **glycine** (*Wisteria floribunda*) le long de la façade de l'atelier.

Un grand sujet est planté sur un talus. Un petit arbre fortement penché vers la droite, pousse près de la porte donnant accès à la façade du château d'Issy. L'arbuste du premier plan est un **laurier-tin** (*Viburnum tinus*).

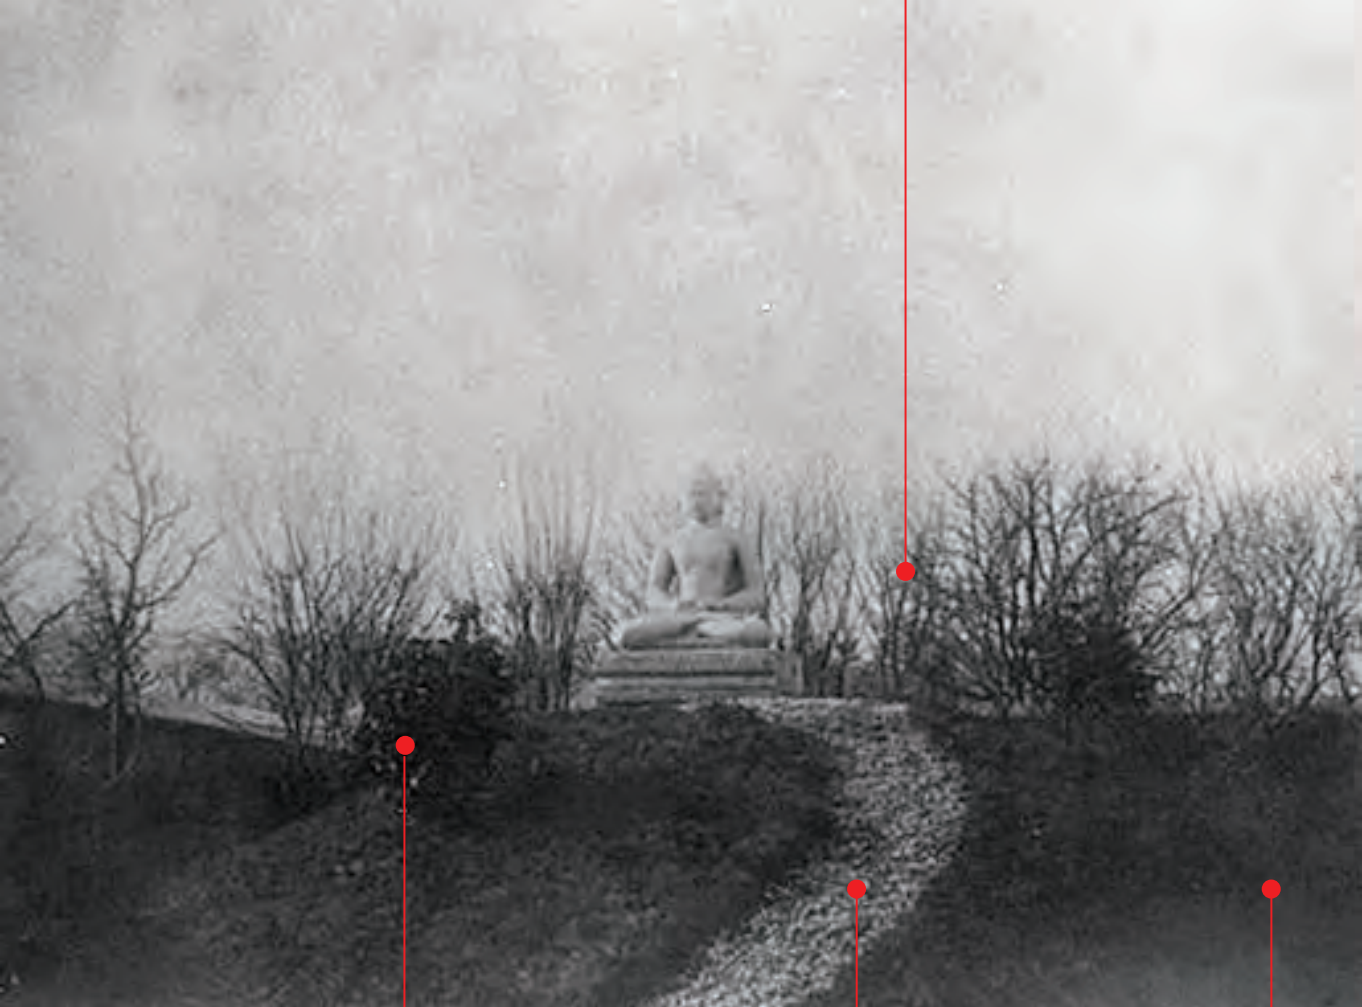
PHOTOGRAPHIE N°39

Arbres / arbustes caducs

Arbustes persistants

Allée gravillonnée

Monticule engazonné

Le bouddha auquel on accède par un petit chemin gravillonné courbe est placé au sommet d'un monticule engazonné. Il est entouré d'arbustes persistants qui pourraient être des **buis** (*Buxus*).

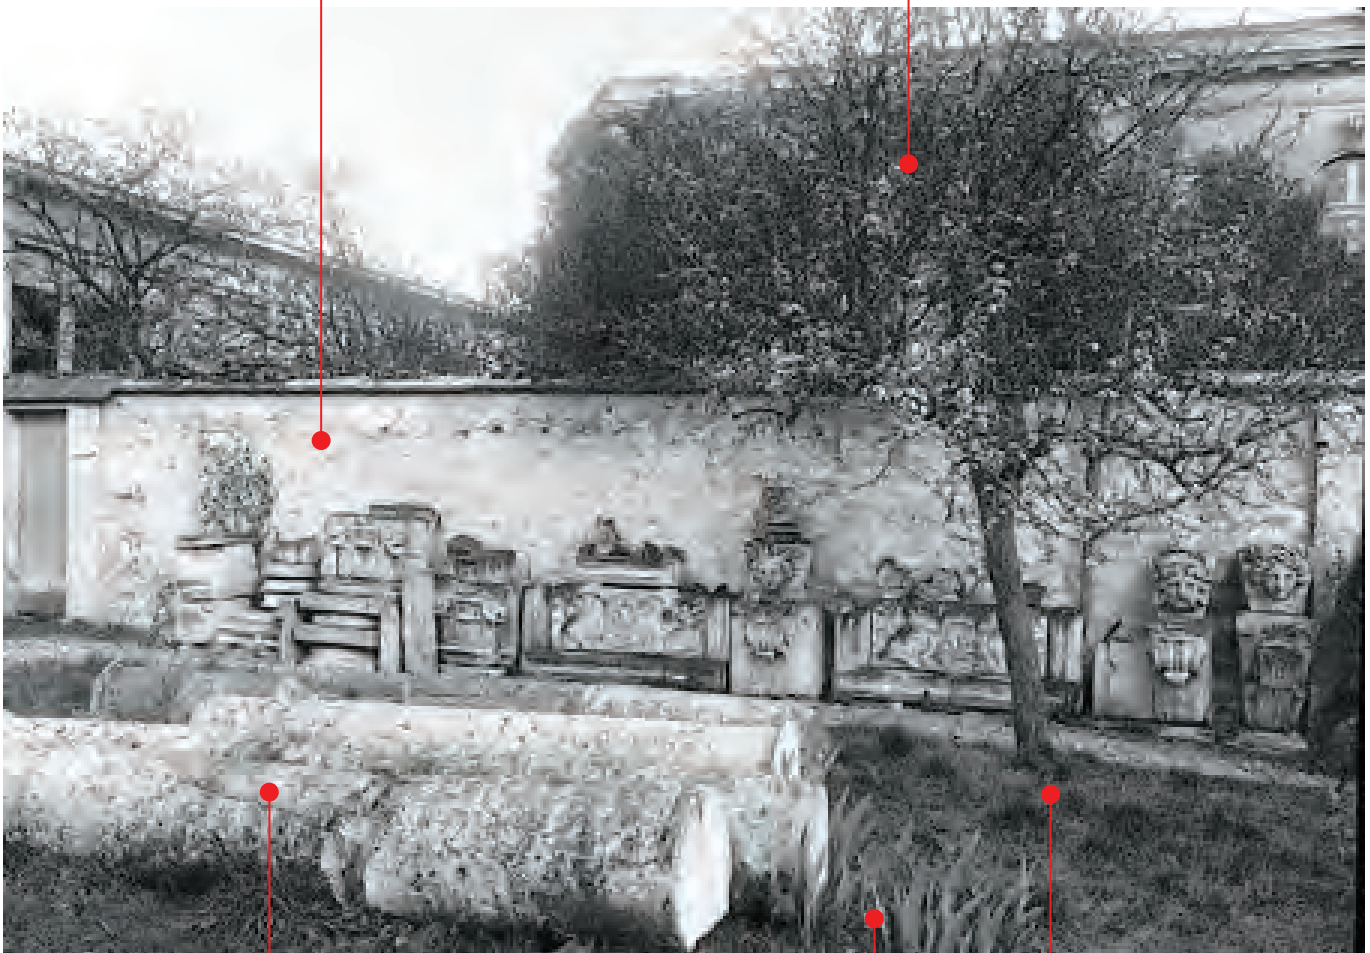
PHOTOGRAPHIE N°40

Mur en pierres

Arbres caducs

Colonnes

Plantes vivaces

Arbre

Le mur en pierre situé au second plan correspond au mur ouest de la propriété de Rose Beuret. On aperçoit la porte qui donnait accès à la façade du château d'Issy.

Au premier plan, quatre longues colonnes sont posées à plat dans le carré de gazon qui précède la façade du château d'Issy. Le long du mur et au bord du chemin gravillonné qui entourait le carré de gazon, sont entreposés des éléments sculptés anciens. Au premier plan, on distingue un **Prunus** fruitier ou ornemental.

Des **Iris** poussent au pied des colonnes.

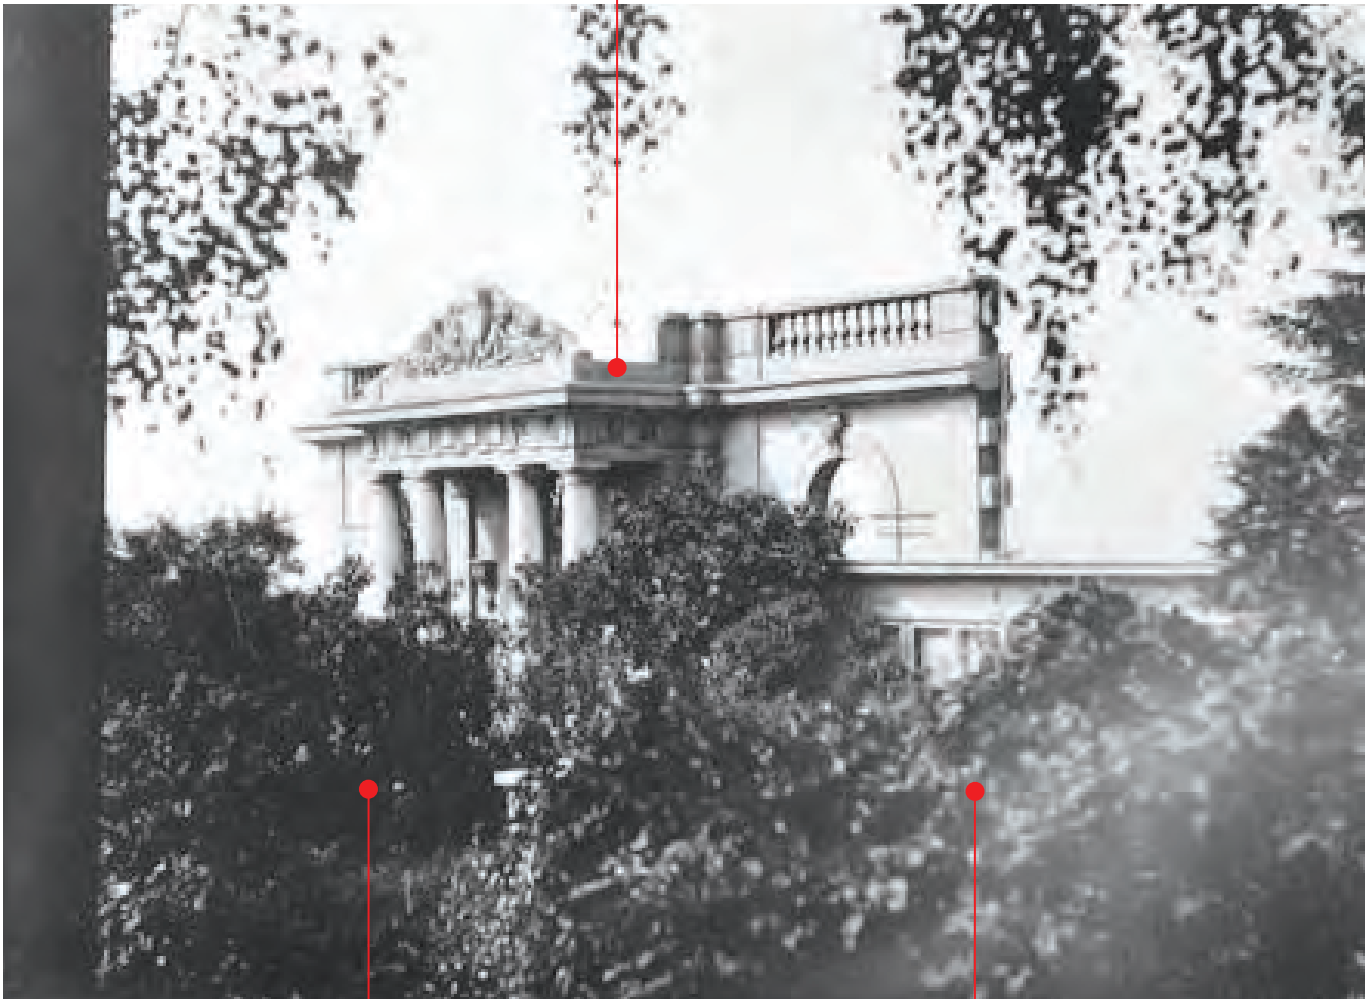
PHOTOGRAPHIE N°41

Façade du château d'Issy

Arbres / arbustes

L'angle de vue de la photographie est difficile à définir avec précision en raison de la profusion végétale du premier plan. La partie sombre à gauche est sans doute une colonne du péristyle du pavillon de l'Alma duquel est prise cette photographie.

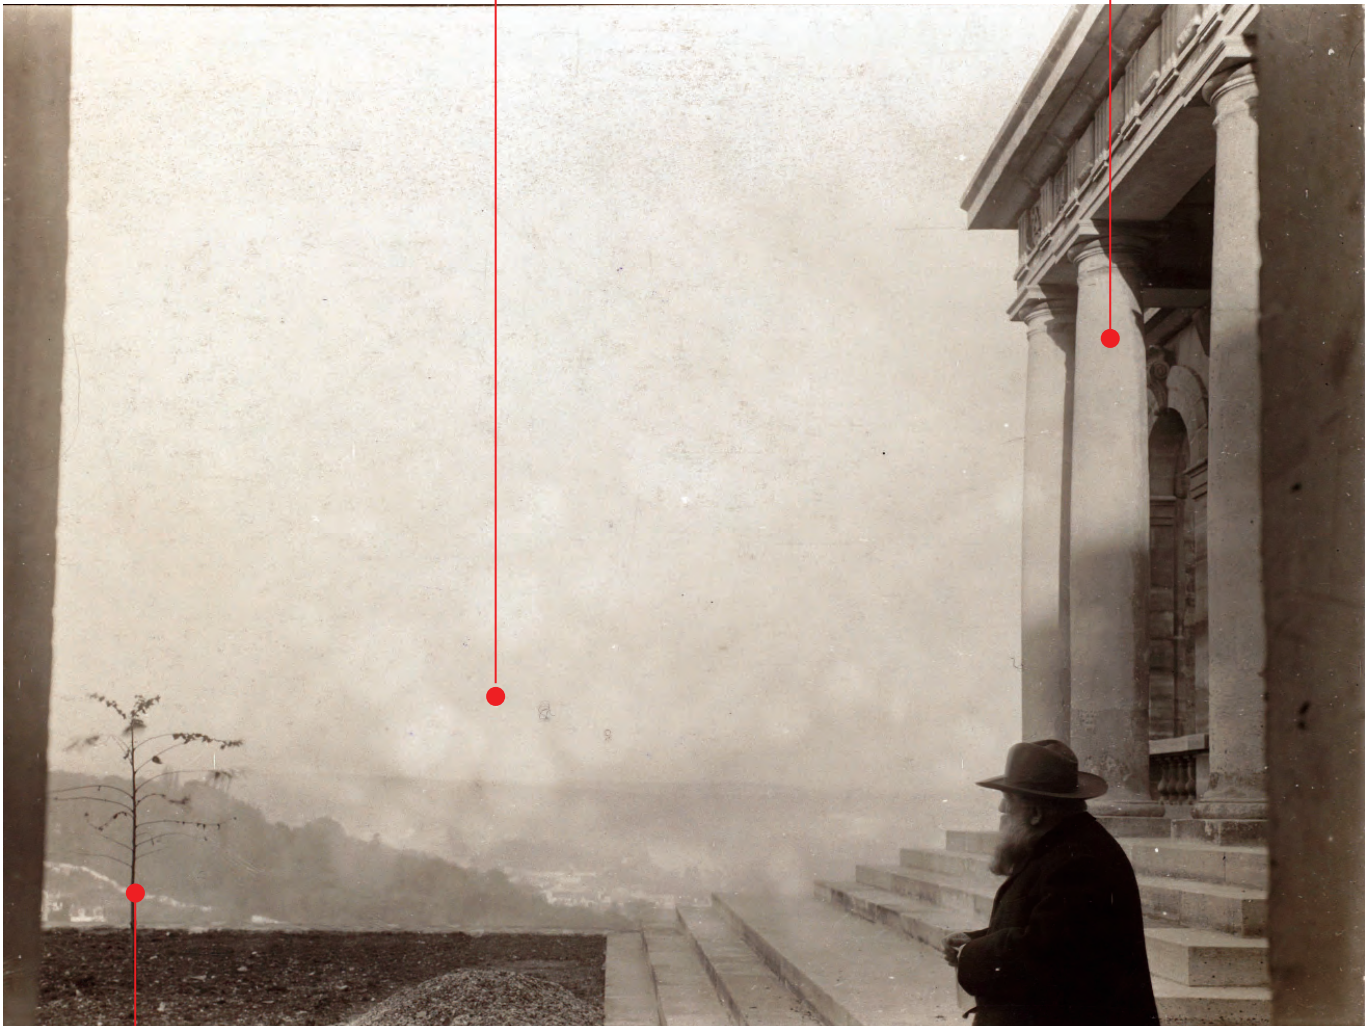
PHOTOGRAPHIE N°42

Fronton du château d'Issy

Vue dégagée vers la Seine

Jeune arbre

Le cliché semble être pris du seuil de l'ouverture percée dans le mur de clôture ouest du jardin de Rose Beuret car on discerne l'embrasure de la porte de part et d'autre de l'image.

On distingue un jeune arbre planté de façon isolée devant la façade du château d'Issy. Il pourrait correspondre à celui que nous retrouvons sur la gauche du cliché suivant. La terre semble fraîchement ameublie et un tas de gravillons repose au pied de l'escalier. Nous supposons que la façade du château d'Issy vient d'être remontée et que ses abords sont en cours d'aménagement. La terre allait être semée de gazon et les gravillons allaient servir à revêtir l'allée visible sur les photographies n°40 et 45.

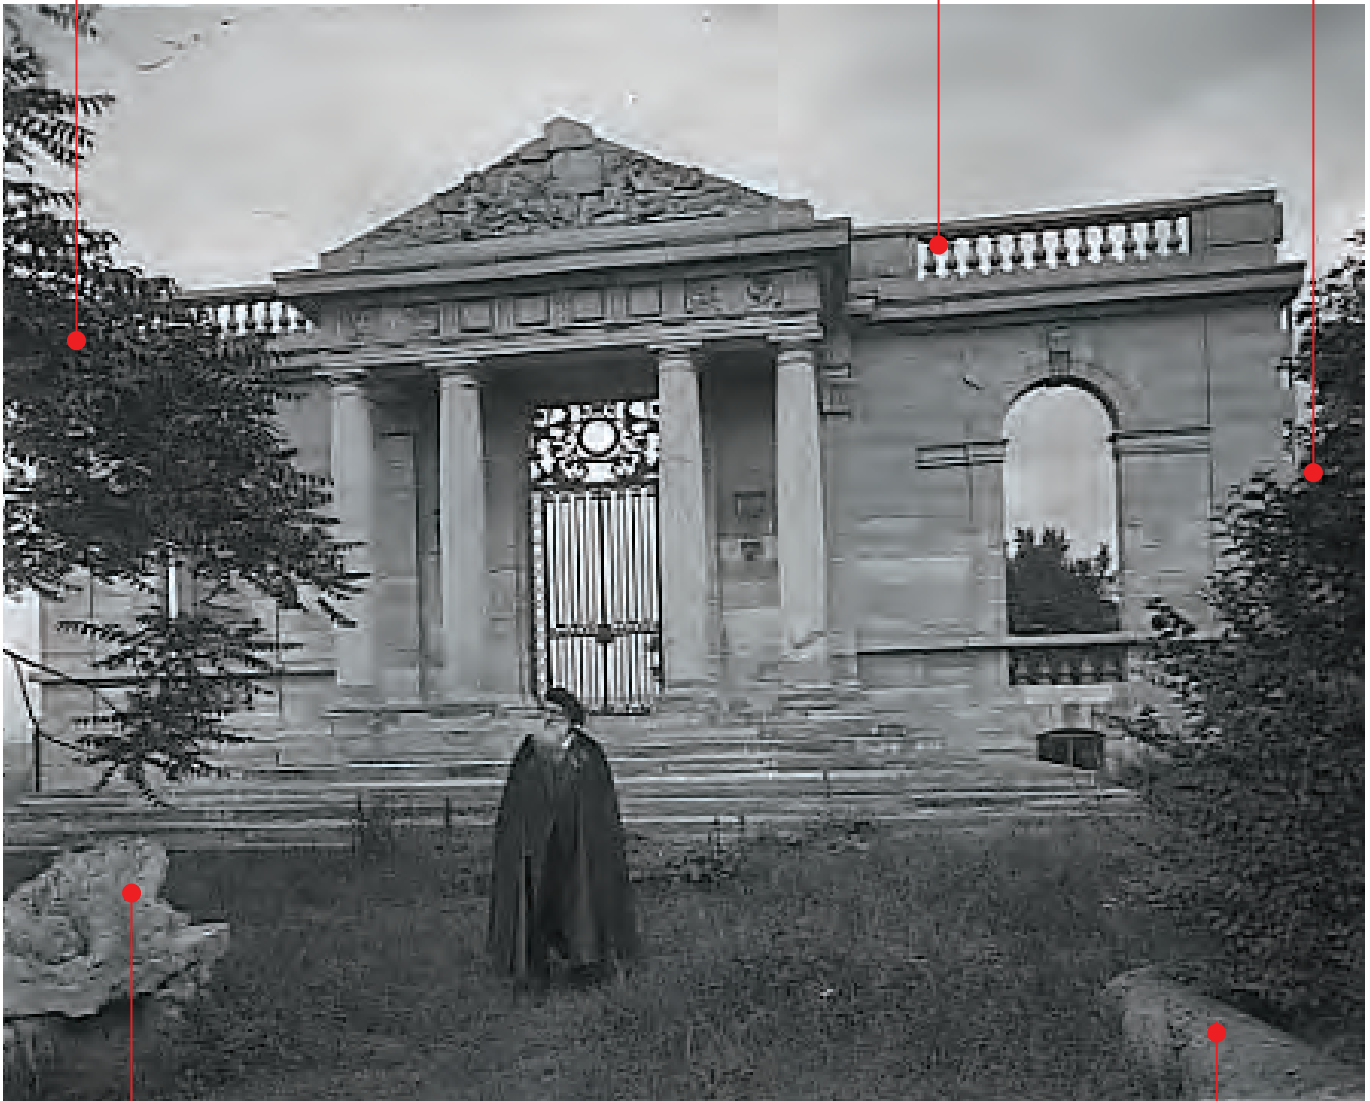
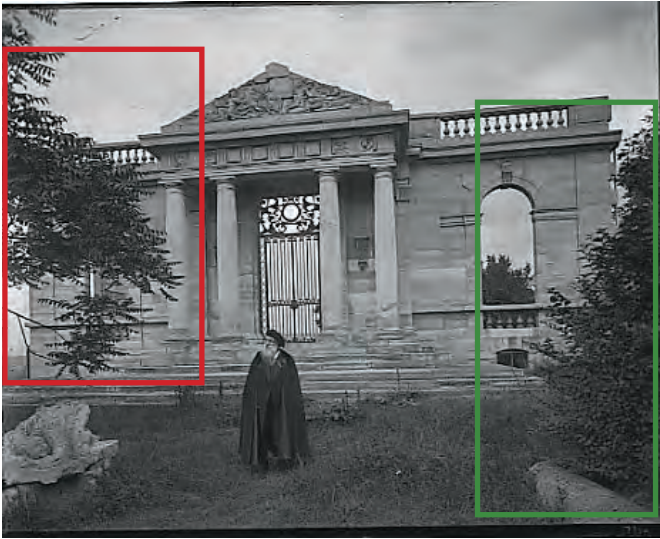
PHOTOGRAPHIE N°43

La photographie est encadrée par deux lignes. Le houppier remonté et le feuillage très découpé de celui de gauche laisse présumer qu'il s'agit d'une **ailante** ou **faux vernis du Japon** (*Ailanthus glandulosa*).

Sur la droite, la photographie est trop floue pour permettre une identification certaine. Il s'agit plutôt d'un arbuste.

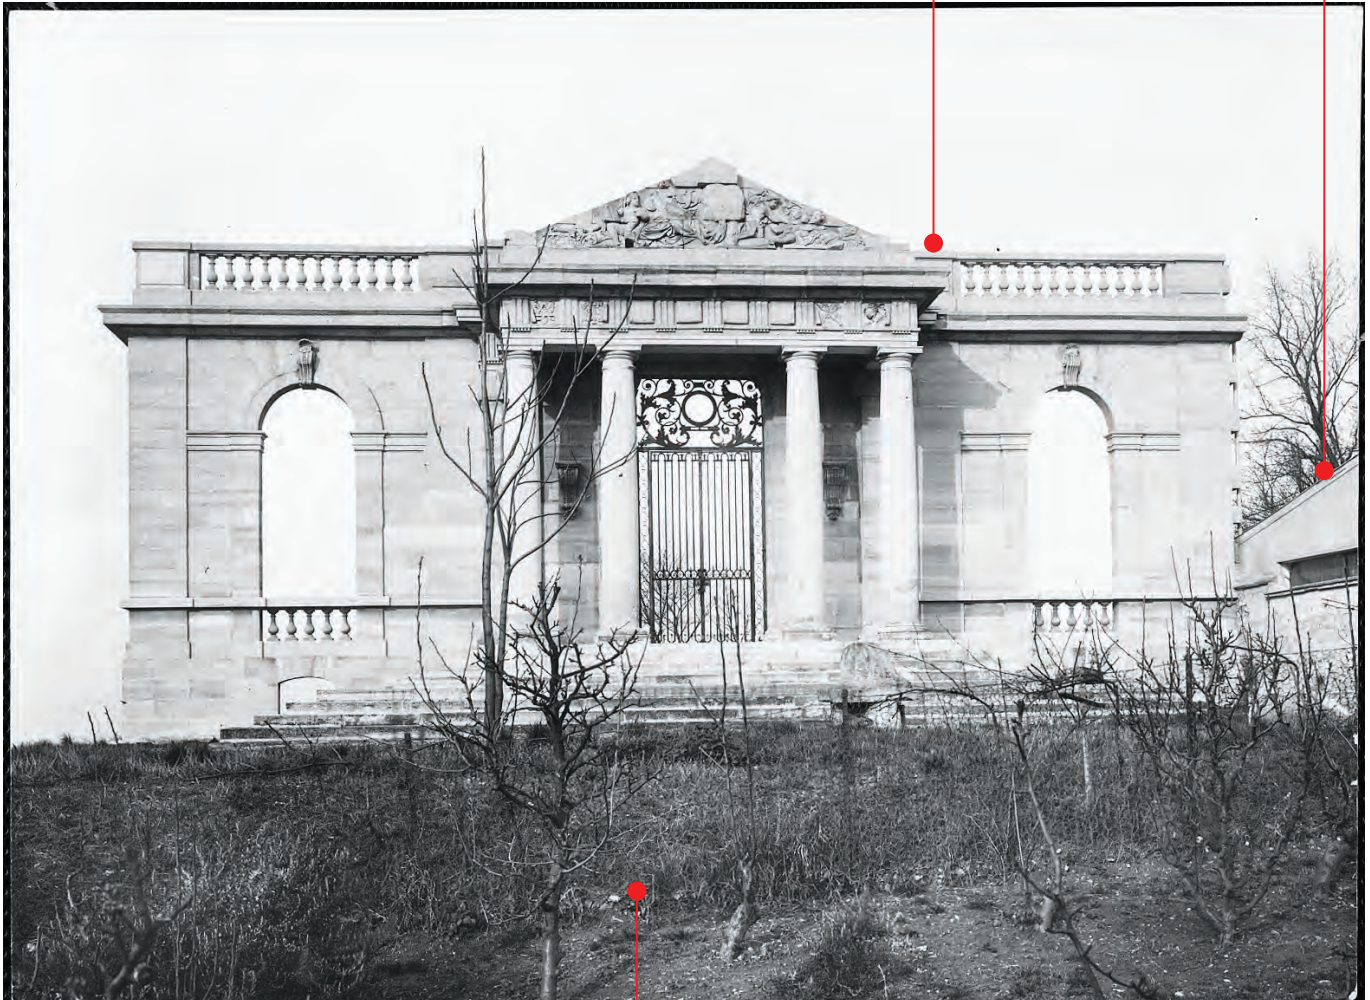
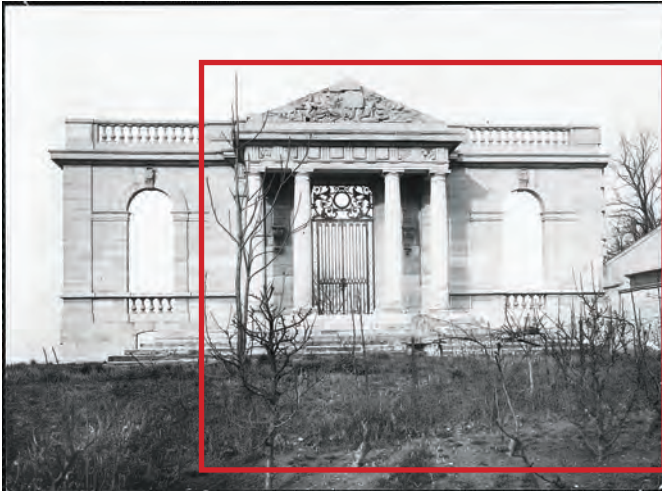
PHOTOGRAPHIE N°44

Cette photographie nous montre une partie du terrain qui jouxtait le carré de gazon aménagé au sud de la façade du château d'Issy. Les petits sujets qui s'y trouvent plantés correspondent de toute évidence aux petits arbres **fruitiers** identifiés sur la photographie n°38. Le cliché datant de 1913, nous supposons que le verger est resté en place durant quasiment toute la "période Rodin". Une clôture en grillage à poule sert de limite entre le verger et l'espace engazonné sur lequel on aperçoit l'**ailante** qui a perdu ses feuilles.

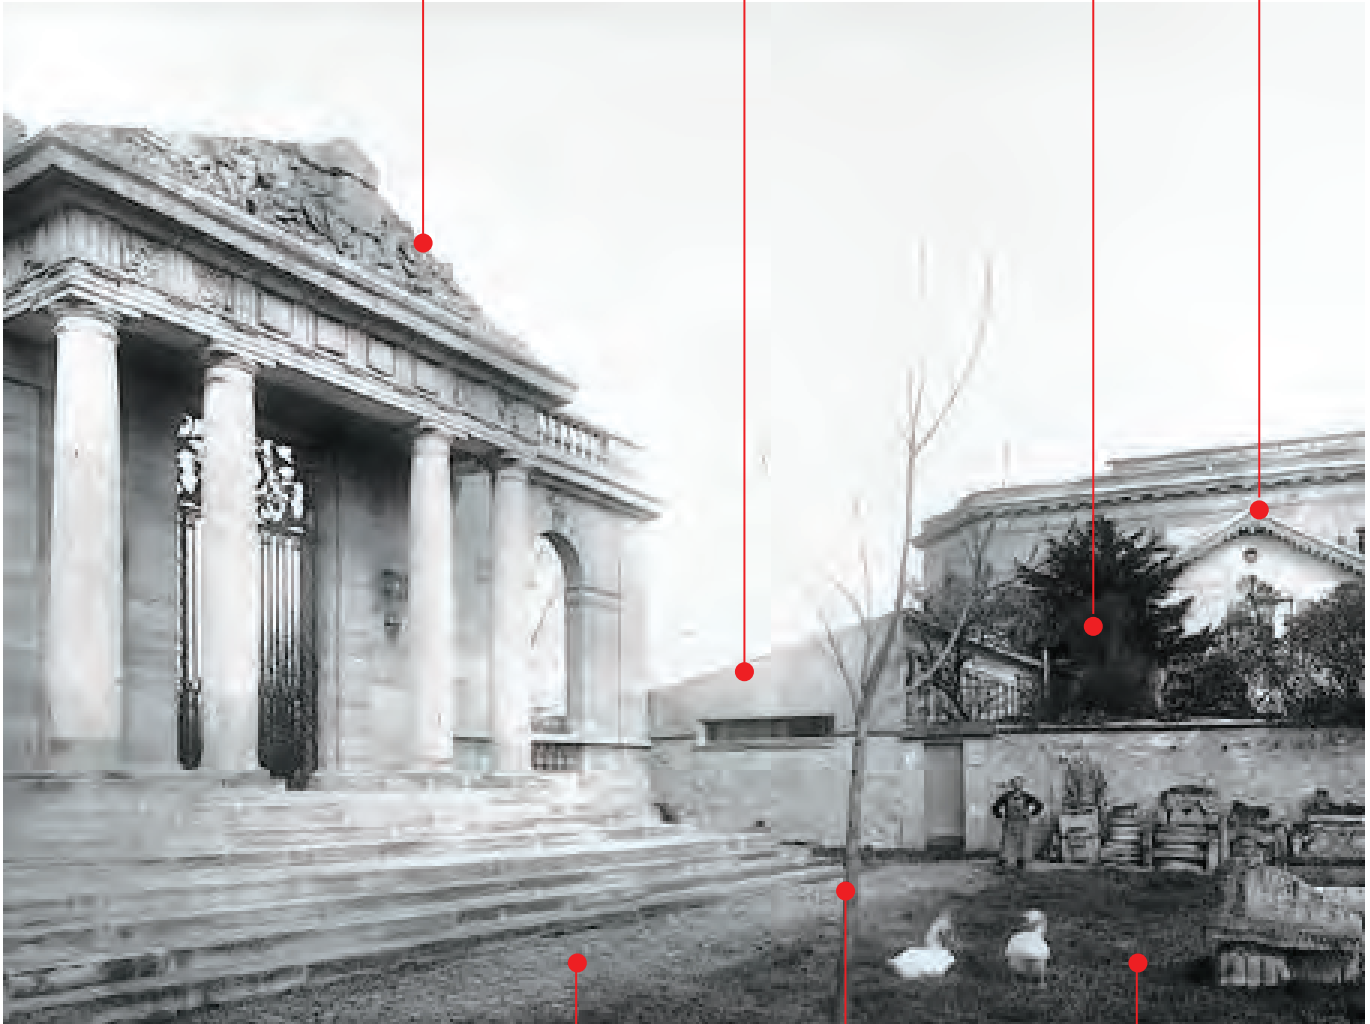
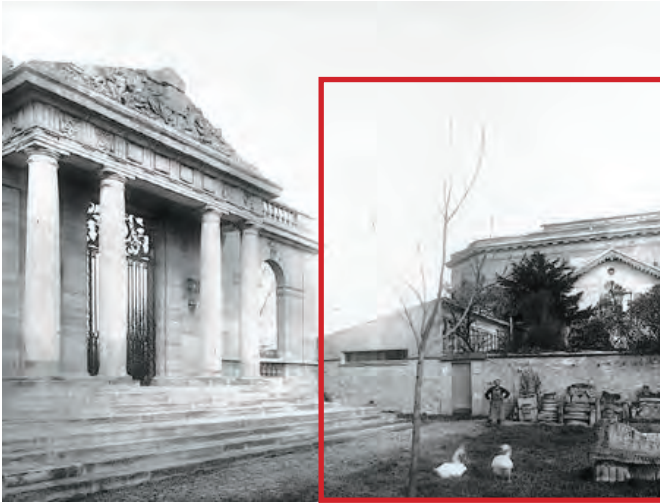
PHOTOGRAPHIE N°45

Un arbre isolé est planté dans un carré de gazon, lui-même bordé par une allée gravillonnée longeant l'emmarchement de la façade du château d'Issy. Il s'agit des éléments repérés sur la photographie n°42, mais quelques années plus tard. Derrière le mur ouest de la propriété de Rose Beuret, on aperçoit plusieurs arbres dont un résineux qui pourrait être pin (*Pinus nigra*).
