MUSÉE RODIN

ANALYSE PAYSAGERE ET HISTORIQUE DU JARDIN DE LA VILLA DES BRILLANTS

19 avenue Auguste Rodin, 92190 Meudon

janvier 2014

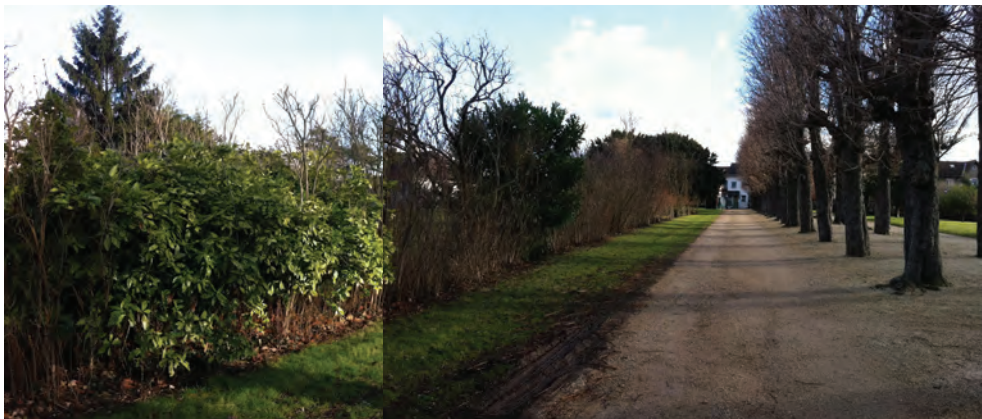
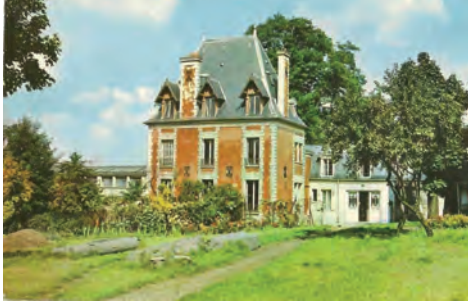
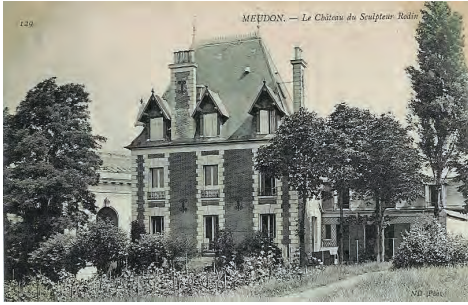
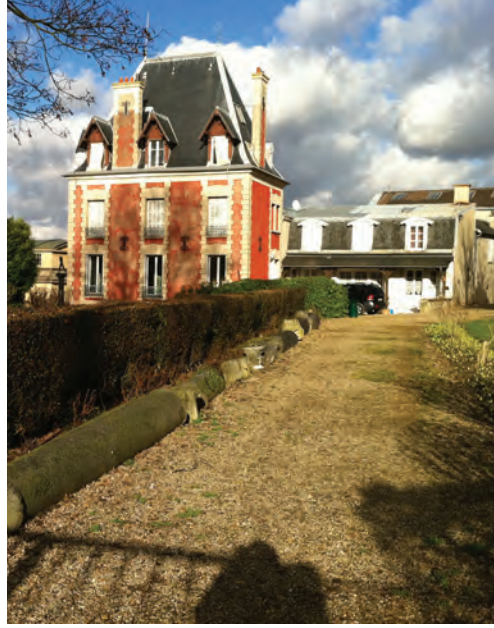
Allée de marronniers

Selon les archives, l'allée de marronniers (*Aesculus hippocastanum*) a été élargie dans les années 1960 avec la création de deux contre-allées bordées de plate-bandes de gazon. La grille d'entrée fut bien sûr modifiée en conséquence. L'allée actuelle est en effet plus large que sur les photographies anciennes (voir photo n° 1) et n'est pas axée sur les deux portails d'entrée. La configuration établie dans les années 1960 a perduré jusqu'à nos jours. Sa pérennité pose question du fait du fort vieillissement des sujets qui la composent.

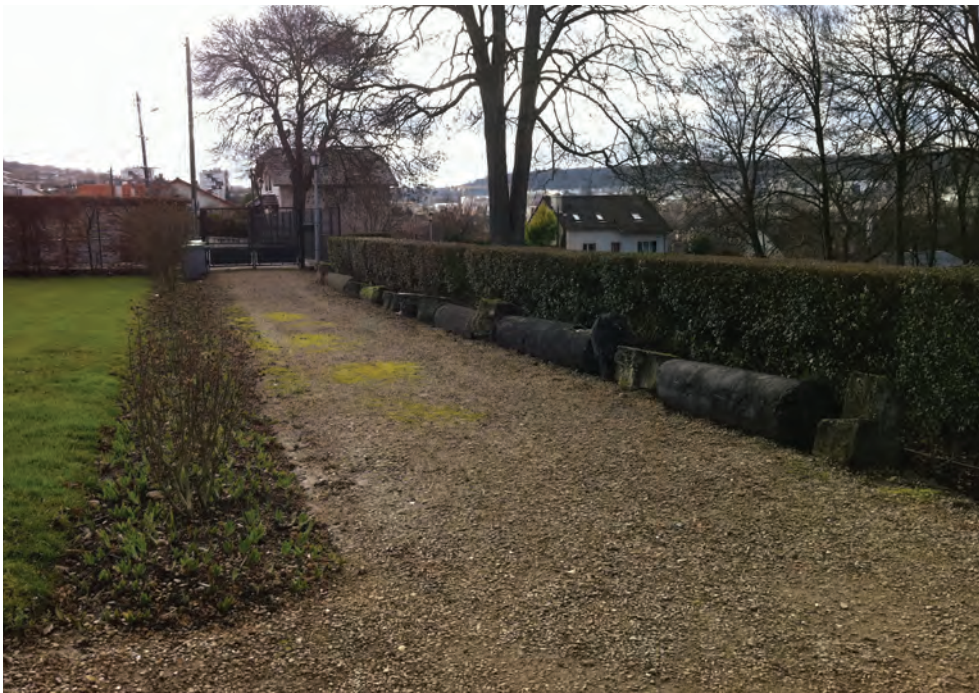
Ce cheminement est très structurant dans la composition du parc. Il dessert les corps de logis, l'allée d'honneur du domaine et les accès les plus empruntés. Il a toutefois beaucoup évolué depuis l'époque de Rodin. L'analyse des photographies nous a permis de décrire deux états différents pour cet élément. La photographie n°2 montre un chemin très étroit bordé de deux clôtures grillagées et qui sépare la prairie à l'ouest du terrain situé à l'est. Sur la photographie n°4, les grillages n'apparaissent pas et les limites sont beaucoup plus souples et graduées.

Ce petit sentier de terre à l'époque du sculpteur se présente aujourd'hui comme une large allée carrossable.

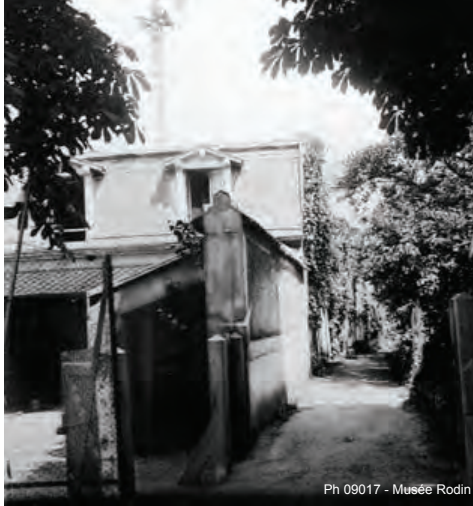
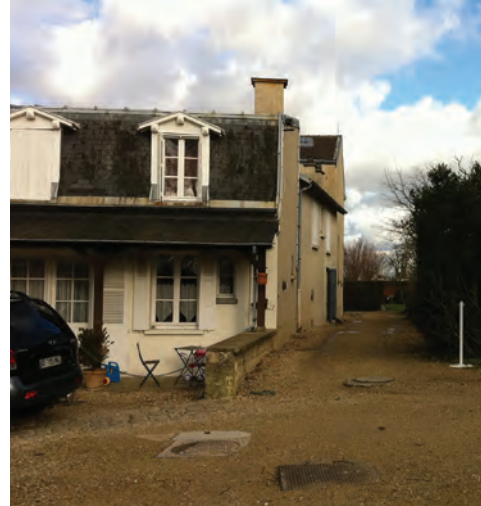
Ph 09017 - Musée Rodin

Au niveau des bâtiments, le sentier se resserre. Cette impression est accentuée sur la photographie ancienne de part le foisonnement végétal et notamment le développement de la ramure des marronniers, la volubilité des plantes grimpantes et/ou retombantes sur les pignons des bâtiments et la présence des branches des arbres adjacents. De nos jours, la lecture de ce cheminement est beaucoup plus linéaire à la fois en raison de l'ouverture de la perspective au bout de laquelle on perçoit une haie taillée et du port beaucoup plus net des arbres.

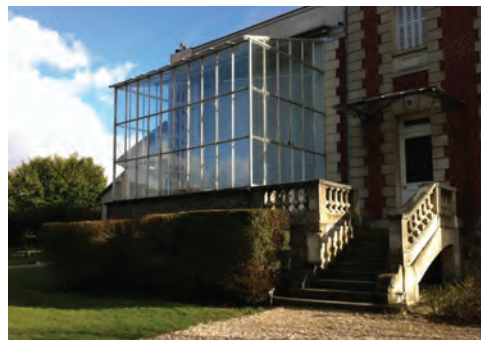
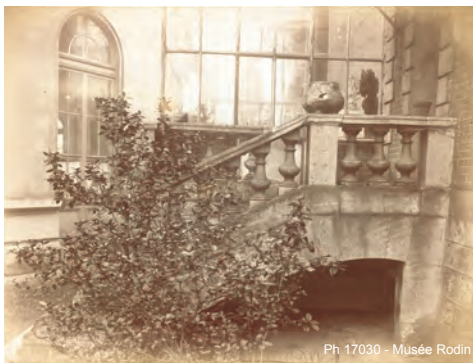
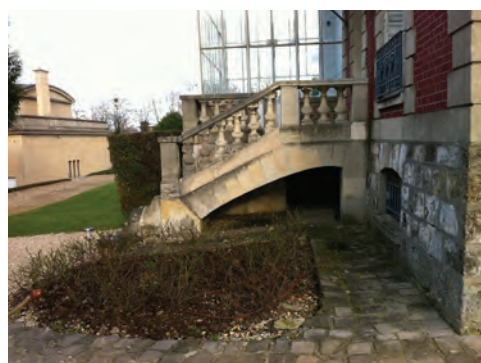
Les plantations situées au pied de la verrière et de l'escalier sont en port libre sur les clichés anciens, alors que la haie actuelle est au contraire très structurée. C'est une des caractéristiques du jardin de Rodin qui n'apparaît plus dans le jardin actuel. En effet, à l'époque de Rodin la plupart des arbres et arbustes sont entretenus de manière à présenter une allure relativement naturelle. Les haies, elles-mêmes ne sont pas systématiquement taillées au cordeau.

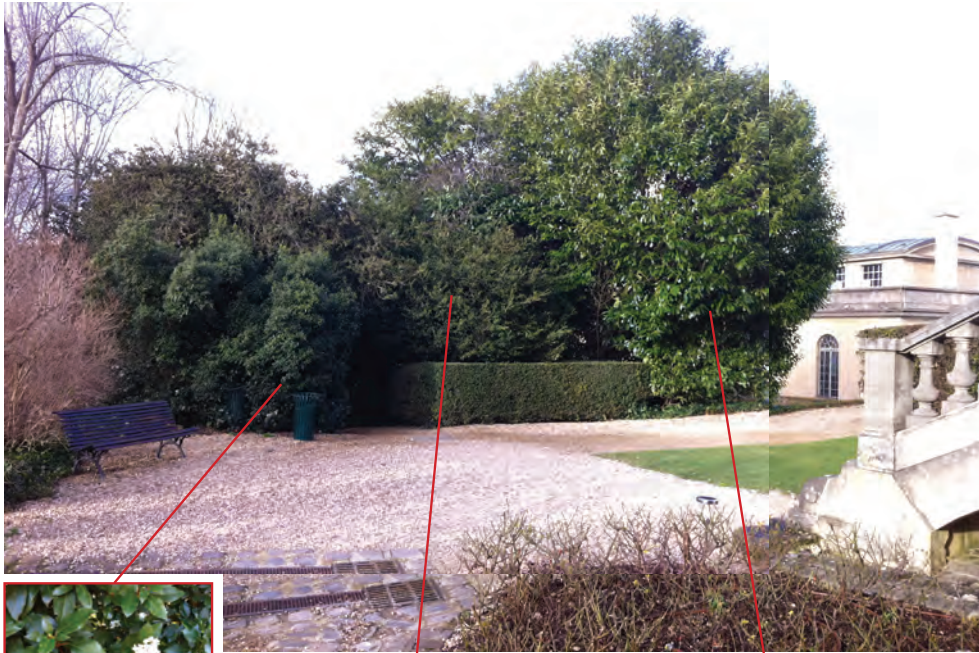
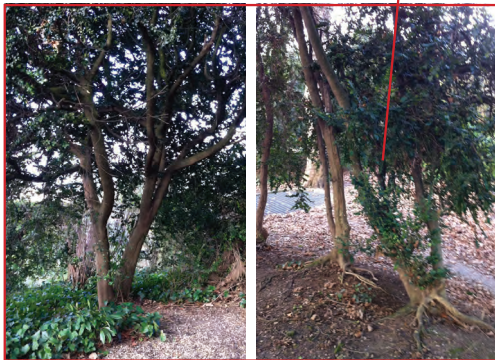
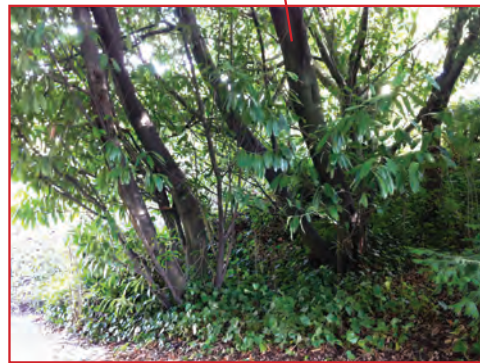
L'orée actuelle du bosquet d'agrément est très différente de celle du début du XX^e siècle. La destruction du pavillon de l'Alma a sûrement bouleversé l'organisation de cet espace. La cour faisant face au perron retrouve des proportions correspondant mieux à la hauteur de la façade de la maison. Sans doute, l'apport de luminosité supplémentaire et le manque d'entretien ont été des facteurs favorisant le développement des végétaux en place. Les lauriers-tin (*Viburnum tinus*), lauriers sauce (*Laurus*) et autres buis (*Buxus*) ont pris des proportions très importantes.

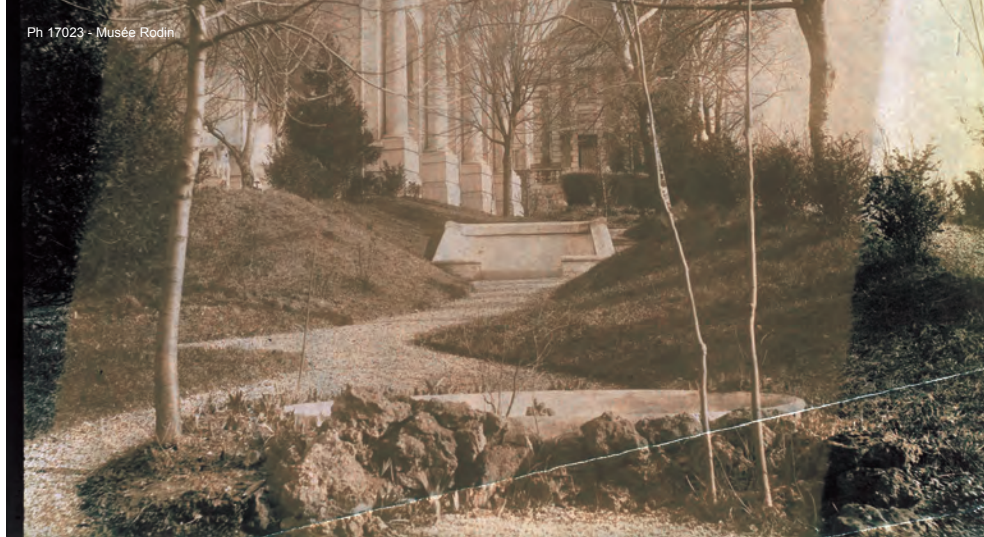
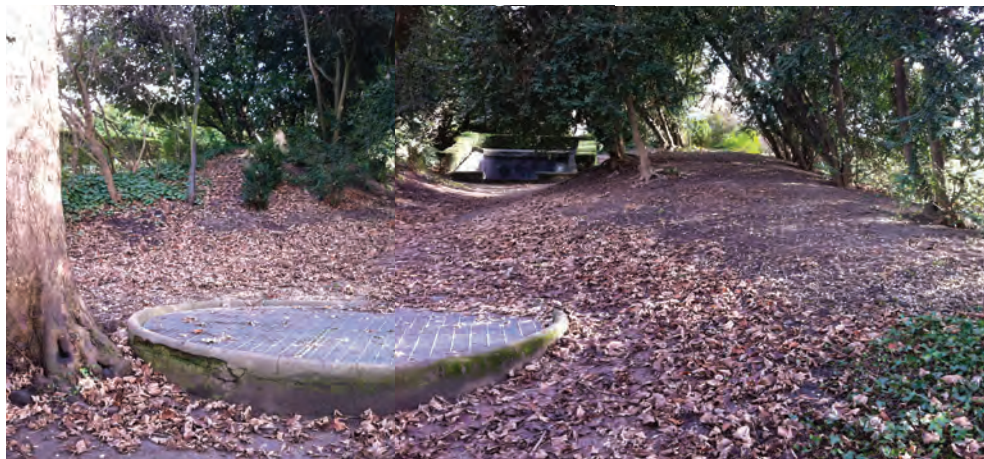
La topographie de cet espace a également beaucoup évoluée. Les talus engazonnés de l'époque de Rodin ont perdu leurs rondeurs et du coup leur puissance d'expression. Ils se sont comme affaissés sous l'action de l'érosion. Les bassins sont toujours à leur emplacement d'origine. En revanche, la rocaille du petit bassin ovale a disparu.

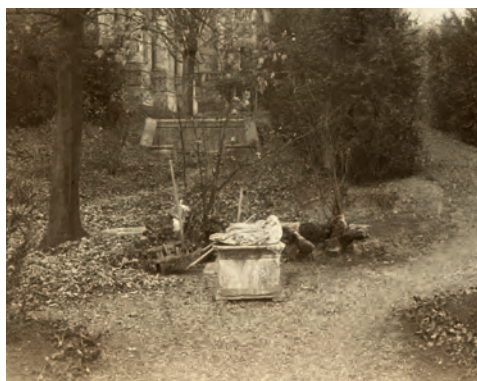
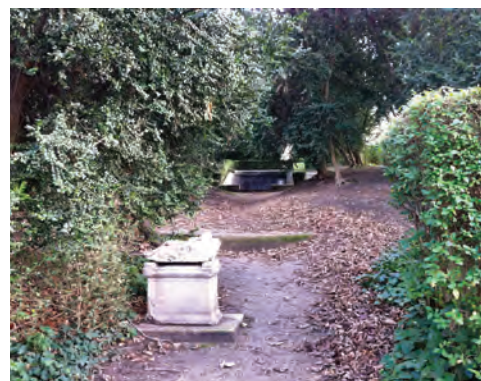
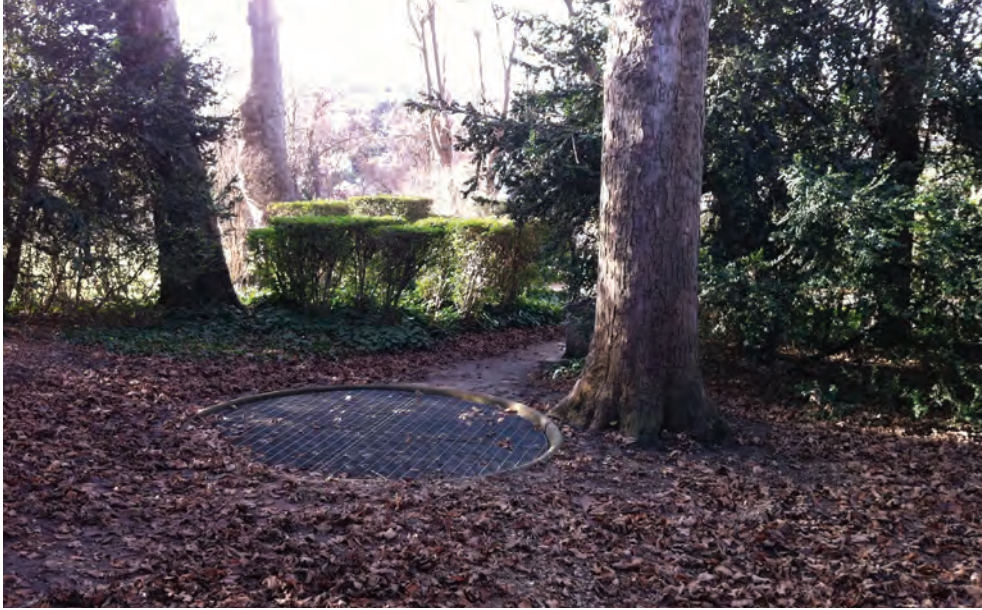
Du bosquet d'agrément de Rodin, il ne reste que les buis (*Buxus*) qui sont toujours en place sur la crête des talus et les lauriers placés en second front. La statue à l'entrée ouest du bosquet est celle placée par Auguste Rodin. Néanmoins, on note que son emplacement a changé. Initialement centrée sur le bassin, elle est désormais au bord du chemin qui descend vers l'ouest.

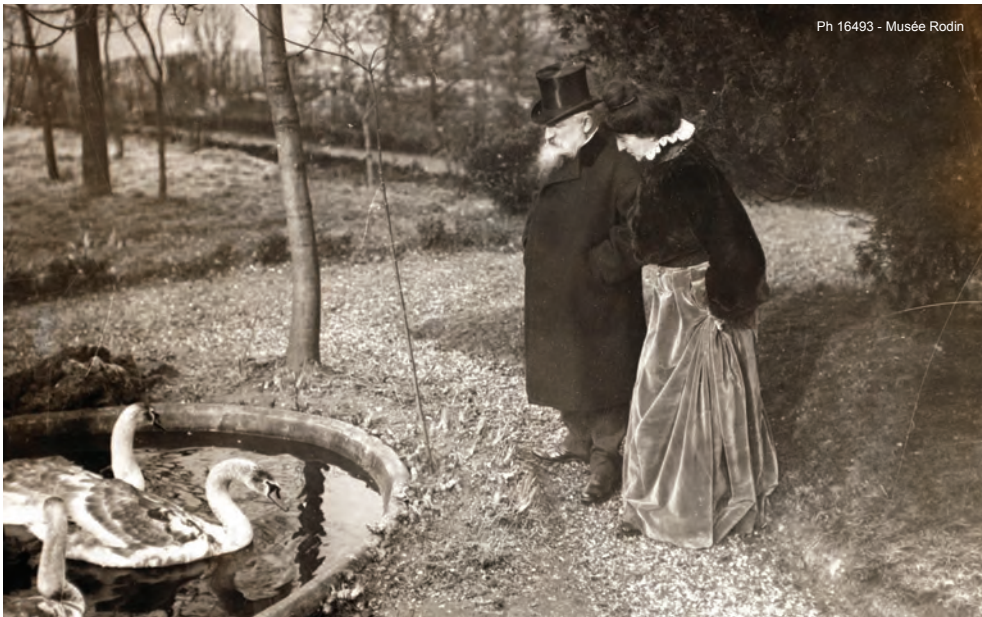
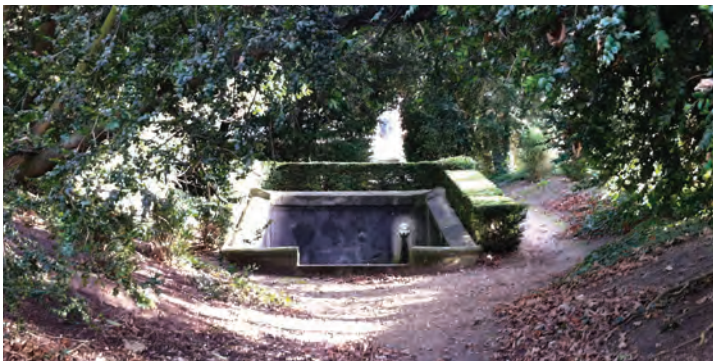
Les arbres eux ont disparu, hormis l'érable sycomore (*Acer pseudoplatanus*) accolé au bassin ovale. Il semble d'ailleurs que cette proximité porte atteinte à ce dernier. Les allées gravillonnées ont également disparu au profit d'allées en terre battue. Au sol, seul le lierre parvient à se développer dans cet environnement très ombragé.

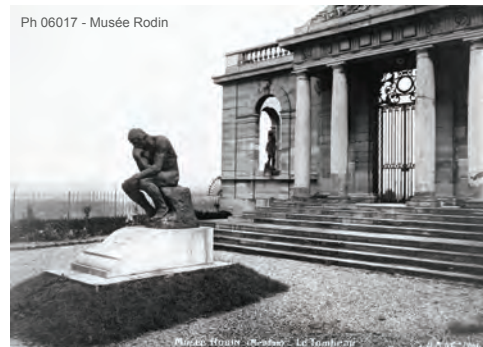
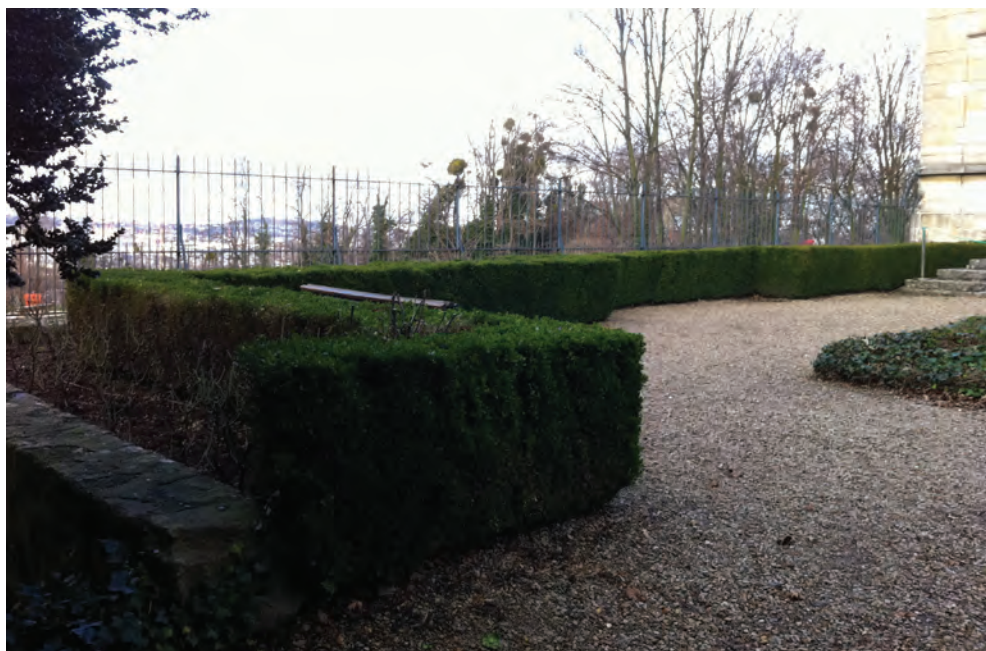
La limite de propriété alignée sur l'angle ouest de cette façade se compose de nos jours d'une clôture à barreaux flanquée d'une haie de buis (*Buxus*) taillée. Les photographies de l'époque de Rodin ne révèlent aucune trace de ces dispositions. Cependant, elles sont déjà visibles sur des photographies antérieures à la construction du musée prises entre 1917 et 1926 (voir photographie ci-contre)

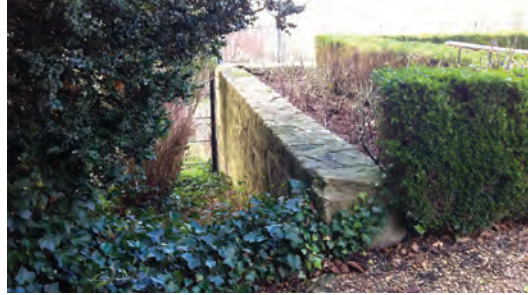
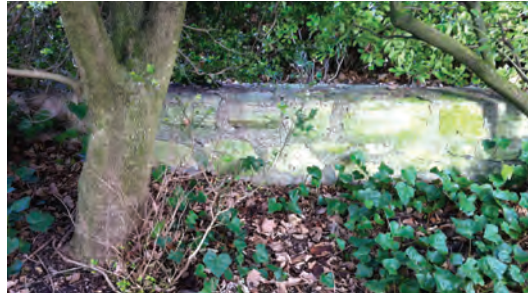
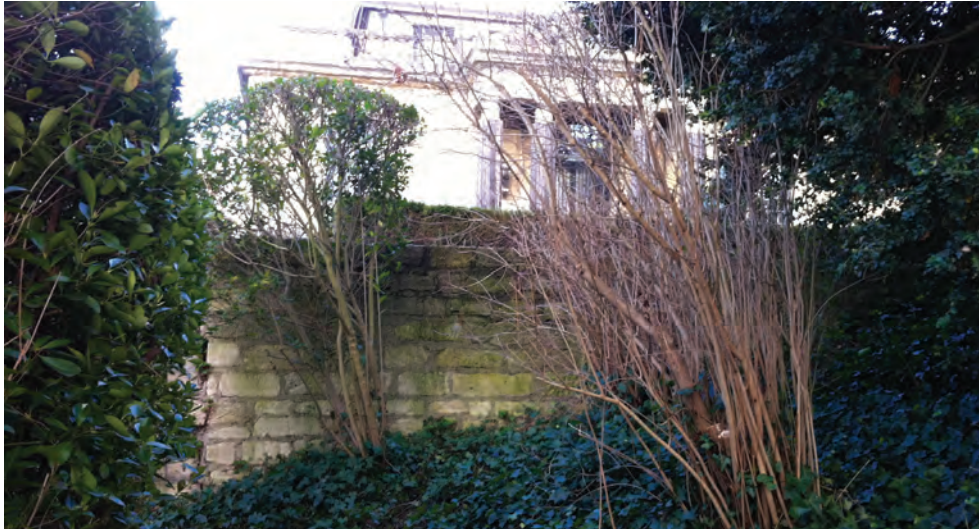
Sur le pourtour de la zone aménagée devant le fronton du musée, on remarque une structure de murs de soutènement qui paraissent anciens. Ces murs servent manifestement à soutenir la plateforme terrassée où est implanté le tombeau de Rodin. Il est fort probable que cette esplanade faisant face à la façade du château d'Issy ait été aménagée au moment de l'installation du mausolée en 1917, avant même la construction du musée par Henry Favier. Cette hypothèse semble confirmée par le relevé précis des murs maçonnés sur le plan des années 1920.

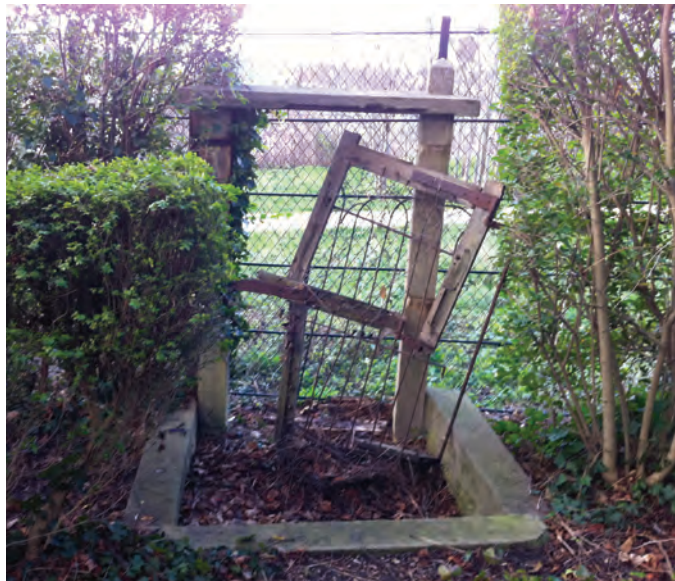
Le portillon ci-contre se situe sur la limite de propriété occidentale du domaine et donne sur le sentier des Mauduits. Il est lui aussi difficile à dater. Cependant, il est certain qu'à l'époque d'Auguste Rodin, voire aussi de Delphine de Cool, un accès existait à cet endroit. Deux accès sont représentés sur le plan datant des années 1920.

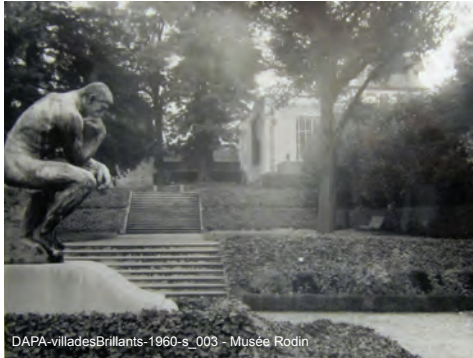
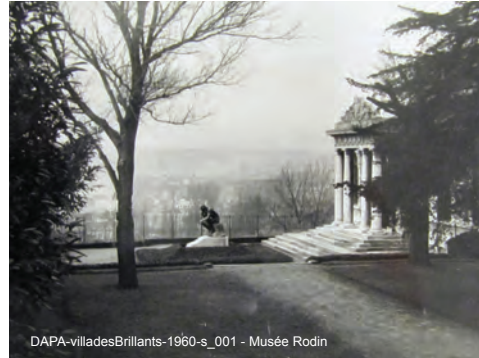
Les terrasses disposées entre l'alignement de bâtiments accolés à la maison et le tombeau du peintre ont été construites après la destruction du pavillon de l'Alma. Elles permettent d'absorber le dénivelé naturel du terrain en structurant fortement l'espace. Cet aménagement est d'une écriture très classique : trois séries de d'emmarchements sont flanqués de talus recouverts de lierre dont l'embase est habillée de banquettes de buis. On note que les dimensions de ces-dernières sont plus importantes aujourd'hui que sur les photographies anciennes datant de 1960.

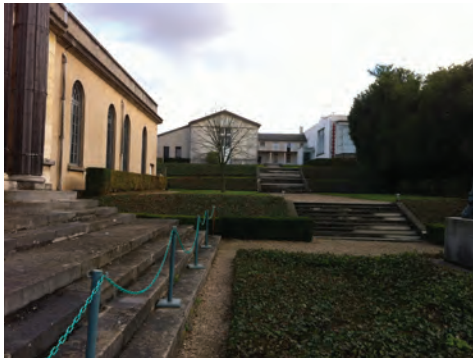
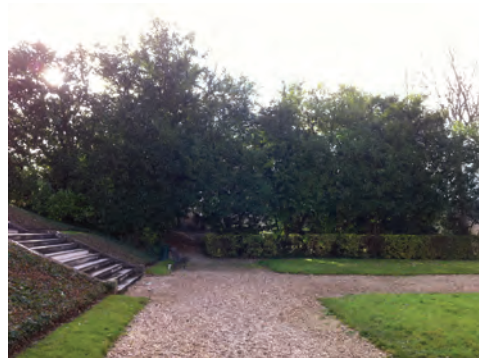
DAPA-villadesBrillants-1960-s_001 - Musée Rodin

D'autre part, le bassin rectangulaire repéré sur les photographies anciennes entre l'atelier des moulages et la verrière de l'atelier de peinture, a été supprimé. Il laisse place à une avancée gravillonnée qui permet d'apprécier le jeu de terrasses développé en contrebas et surtout d'ouvrir le regard vers le paysage lointain des rives de la Seine.

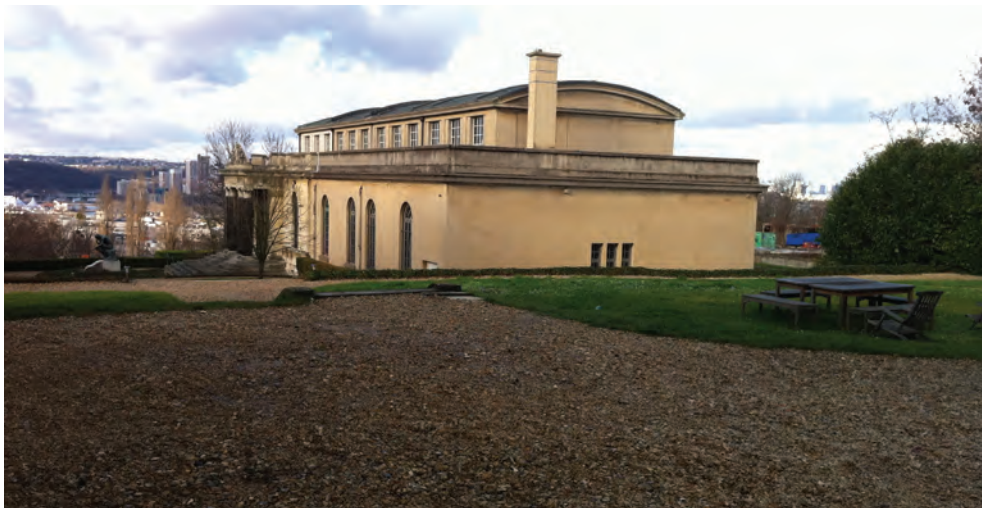
La comparaison des clichés anciens avec les photographies actuelles montre que cette partie du parc a peu évolué depuis l'époque de Rodin. Sa topographie ne paraît pas avoir été modifiée. Le dénivelé léger et continu est toujours perceptible.

On remarque toutefois que la lisière arborée est moins dense aujourd'hui qu'à l'époque de Rodin surtout aux abords de la maison (Cf. photographies n°5, 6 et 8). Par contre on retrouve les mêmes arbres à grand développement situés sur la lisière nord de la parcelle. La clôture métallique a disparu. En effet, la présence des animaux, notamment des vaches, ne fait plus partie de la réalité du site.

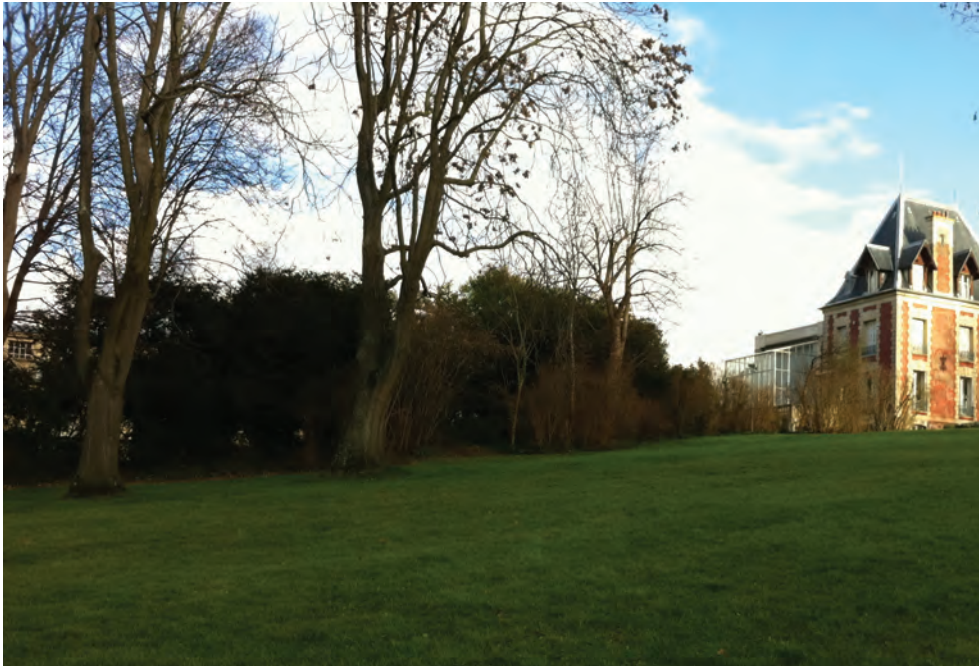
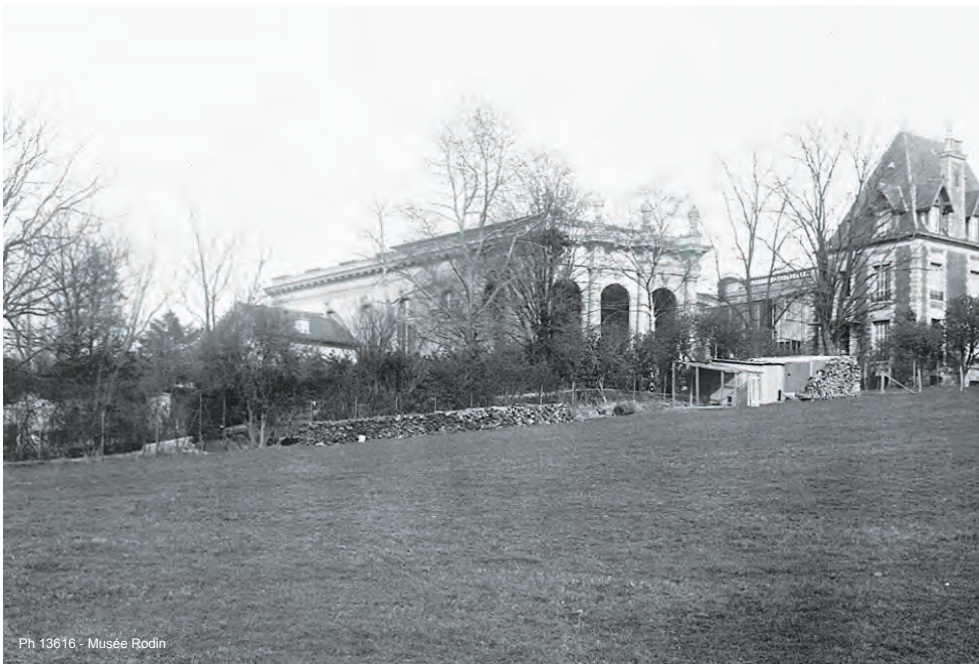
Le théâtre de verdure dessiné sur le plan des années 1920 est toujours présent ainsi que le banc et le socle placés par Léonce Bénédite. Toutefois la physionomie et la végétation du lieu ont beaucoup évolué depuis le début du XXe siècle. L'ourlet végétal qui enserait cet espace semi-circulaire était constitué d'une strate arbustive puis d'une strate arborée. Ces plantations créaient ainsi un véritable théâtre de verdure propice à la contemplation de l'oeuvre placée sur le socle.

Les photographies n°9 et 10 paraissent offrir des vues vers la maison et le pavillon de l'Alma. Il est possible que cette zone ait été remaniée par Leonce Bénédite au moment de l'installation du mobilier.

Les arbres présents actuellement sur le site paraissent relativement jeunes.
