## JARDIN DU CLOÎTRE DE L'ABBAYE DE BOSCODON (CROTS, 05)

### ETUDE ARCHEOLOGIQUE

Document final de synthèse

Janvier 2011

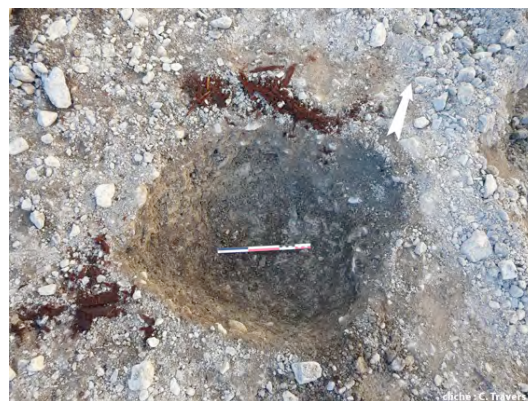
**ill. 12 : Trou de poteau après dégagement (ST. 1)**

tailles et dont la base a été volontairement carbonisée<sup>31</sup> (ill. 10, 11, 12). Cette homogénéité de traitement laisse penser qu'ils sont contemporains. Leur proximité spatiale indique par ailleurs qu'ils supportaient une structure commune. Or, il apparaît que leur implantation correspond approximativement aux limites Ouest et Sud de la petite parcelle n° 36 figurant dans l'angle N/E de l'espace intérieur du cloître sur le cadastre napoléonien de 1812 (Pl. V, p. 48). Cette petite parcelle, indiquée comme « jardin » dans l'Etat de section de 1823 (Annexe 1, p. 37), est enclavée dans une parcelle plus grande portant le n° 35 et indiquée comme « bâtiment rural ». Nous sommes sans doute en présence des poteaux qui soutenaient la toiture de ce bâtiment. Si l'on se fie au plan cadastral, ce dernier occupait une grande partie de l'ancien espace claustral. En effet, il englobe les galeries Nord, Ouest, et Sud du cloître, ainsi que l'ancienne aile des Officiers (aile Ouest) et l'ancienne aile des Convers (aile Sud) qui sont alors détruites.

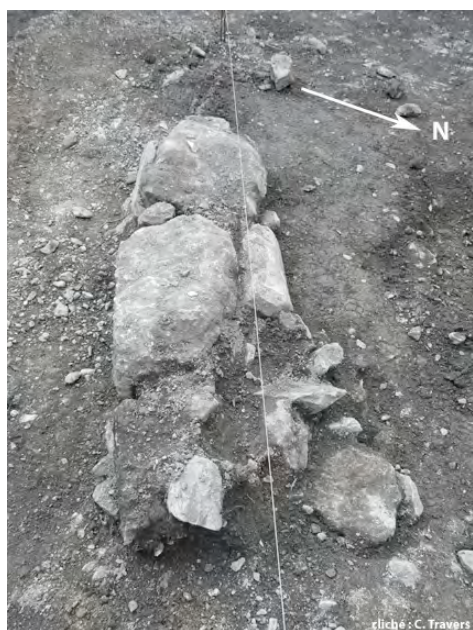
ill. 13 : Structure ST.6

Vu sa superficie, ce bâtiment devait comporter des divisions intérieures qui n'apparaissent pas sur le plan cadastral. Le muret ST.6, dont l'extrémité Est est ponctuée par le trou de poteau ST.2, et dont la morphologie et l'orientation diffèrent légèrement de celle de l'alignement de pierres ST.5, pourrait être le reliquat d'une de ces divisions intérieures (ill. 13, 14, 15). Ce muret orienté E-O, large de 50 cm et observé sur une longueur de 1 m 60, est constitué de blocs de remploi parementés aux dimensions assez importantes (50 cm x 30 cm) associés à des moellons simplement équarris, liés avec un mélange de terre et de mortier gris, et calés au moyen de petites plaques de schiste. L'un de ces blocs repose sur un lit de petites pierres (certaines sont des fragments de blocs de cargneule), reposant elles-mêmes sur le remblai médiéval décapé. D'après les données de fouille, ce muret a été construit après le creusement de ST.2, et sa maçonnerie s'est visiblement adaptée à la présence du poteau qui se trouvait déjà là<sup>32</sup>, ce qui appuie l'hypothèse de leur contemporanéité. Les éléments en cargneule qui le constituent ont probablement été récupérés sur les maçonneries alentours du cloître en ruine. Nous pensons en particulier à celles de l'aile des Officiers détruite en 1775.

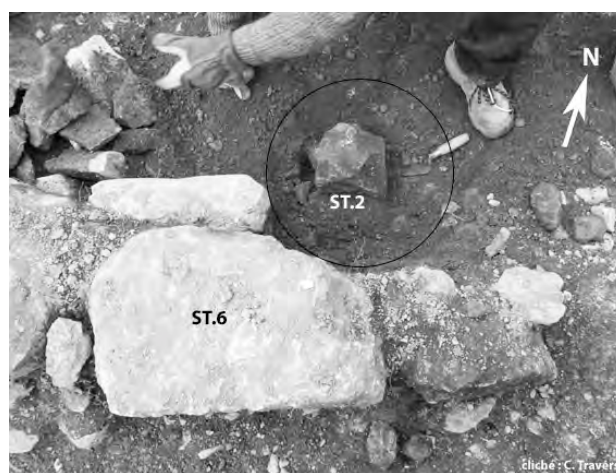
ill. 14 : Structures ST.6 et ST.2

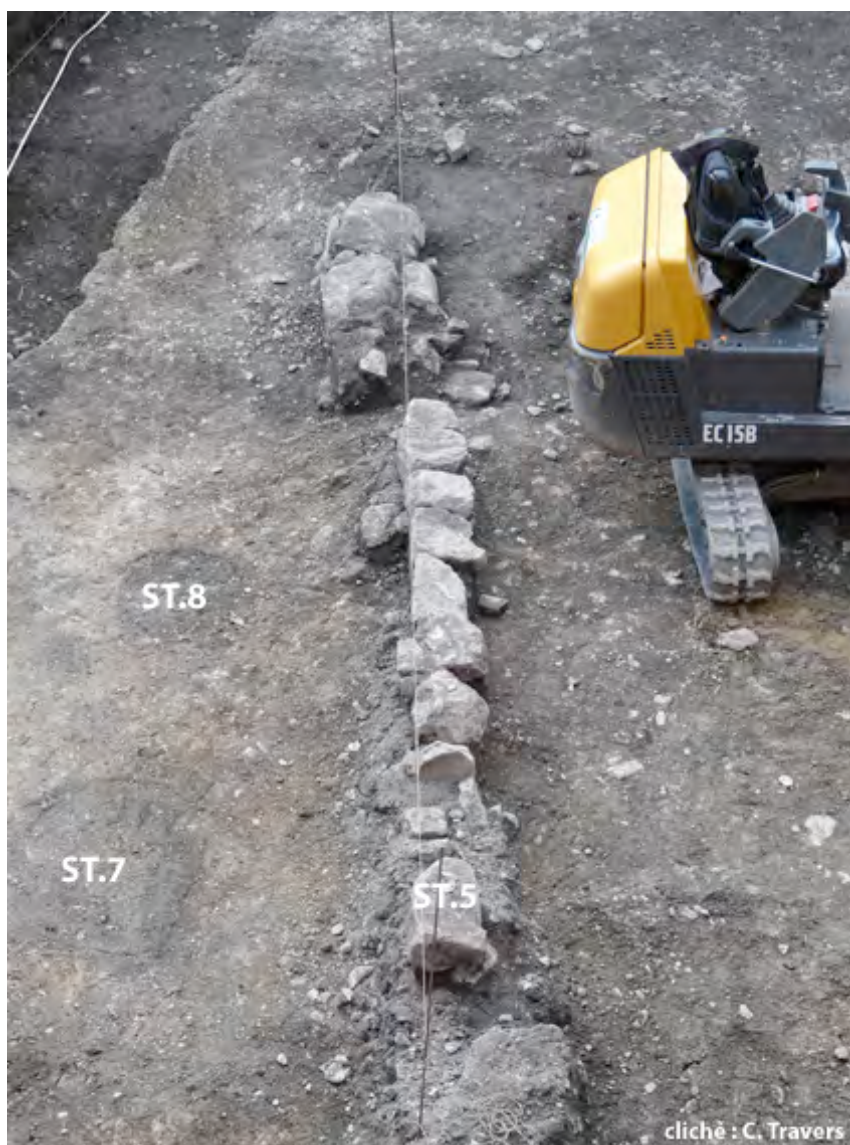
ill. 17 : Structures ST.5, ST.7 et ST.8

Nous avons comptabilisé cinq blocs de cargneule, rubéfiés ou non, le reste étant en calcaire. Les faces parementées des blocs taillés, et donc de remploi, ont été volontairement tournées vers le Sud. Nous avons notamment observé un claveau d'arc en plein cintre en cargneule non rubéfiée dont l'une des faces comportait des traces de mortier blanc. Il est épais de 19,5 cm, long de 34 cm, et fait 22 cm de large à l'extrados, et 12,5 cm à l'intrados. Cet élément lapidaire provient de toute évidence des ruines du cloître ou des bâtiments monastiques alentours, qui ont manifestement servi de carrière jusqu'au début du XXe siècle.

D'un point de vue stratigraphique, ce muret de pierres sèches repose sur l'U.S. 15<sup>48</sup> et est encaissé par l'U.S. 14. De plus, il occulte le trou de poteau ST.3. Ainsi, son implantation est postérieure à la destruction du bâtiment agricole occupant la parcelle n° 35 du cadastre de 1812, et contemporaine de l'étape de remblaiement du jardin. Nous constatons par ailleurs qu'il se trouve exactement sur l'axe défini par l'alignement de ST.2 et ST.3, ce qui confirme
