**JARDIN DU CHATEAU DE LUNEVILLE (54)**

**ETUDE ARCHEOLOGIQUE**

Document final de synthèse

**VOL. I : TEXTE**

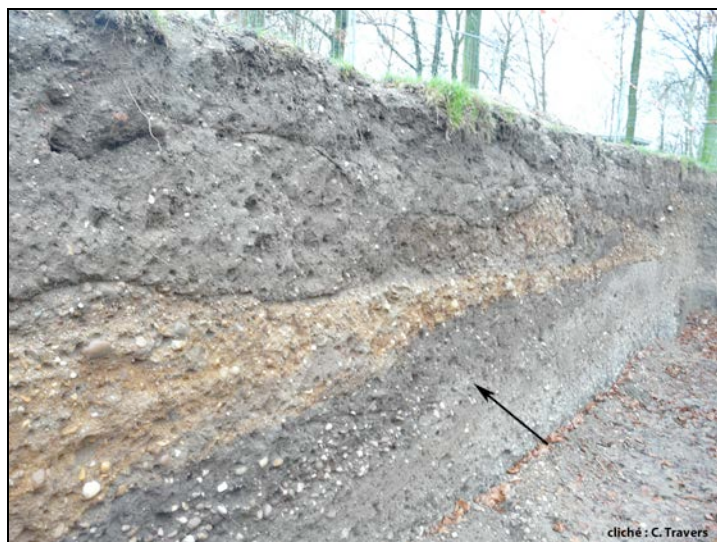
fig. 5 : Horizon pédologique humifère surmontant les alluvions naturelles et piégé sous les remblais du XVIII<sup>e</sup> – Coupe stratigraphique N/O-S/E du sondage S.VI

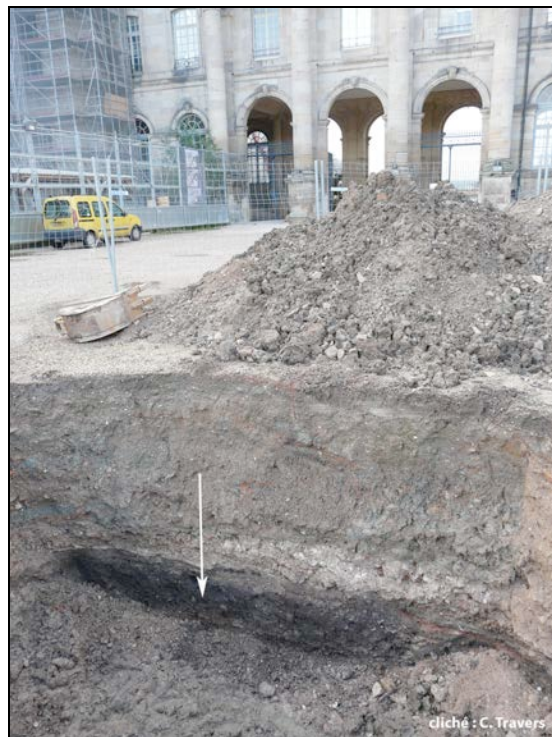
fig. 10 : Sédiments très humifères du jardin clos de la plateforme du château - Coupe stratigraphique S-N du sondage S.XIX

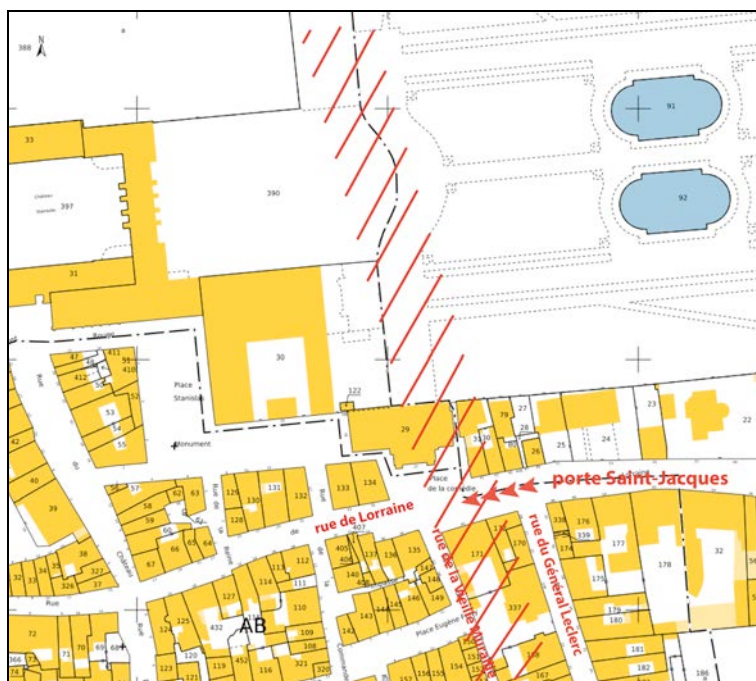
fig. 11 : Projection du tracé présumé de la ligne de fortification médiévale passant à l'Est du château – Extrait du plan cadastral informatisé de la ville de Lunéville  
©2007 Ministère du budget, des comptes publics et de la fonction publique

En 1706, les archives évoquent également la destruction du rempart médiéval situé à l'arrière du château. D'après nous, le tronçon Est de l'enceinte médiévale passait au niveau des immeubles implantés entre la rue du Général Leclerc et la rue de la Vieille Muraille. En effet, le nom de cette dernière est sans équivoque. De plus, il existe un hiatus flagrant entre d'un côté, à l'Ouest de la rue de la Vieille Muraille, un parcellaire urbain typiquement médiéval marqué par un réseau de voies étroites et sinueuses délimitant des îlots de petites parcelles agglutinées, et de l'autre un parcellaire moderne, caractérisé par des modules de plus grande taille juxtaposés le long de voies plus larges et rectilignes (fig. 11).

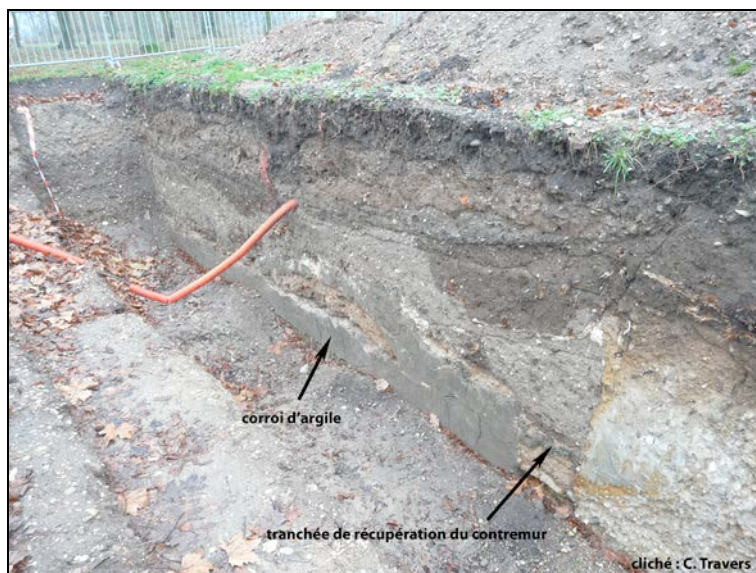
fig. 25 : Vestiges du bassin de la salle des Marronniers – Coupe O-E du sondage S.IV

Le sondage S.IV effectué sur l'emprise de ce bassin révèle la présence d'une couche d'argile gris-vert de structure massive et épaisse d'environ 32 cm, apparaissant à – 1 m 90 sous le niveau actuel (U.S. 150). Cette couche, qui est en outre parfaitement plane et que l'on suit jusqu'à l'extrémité Ouest du sondage, est assimilable au corroi de fond du bassin de la salle des Marronniers (fig. 25). A son extrémité orientale nous observons une tranchée verticale de 50 cm de large, creusée dans les alluvions naturelles entre 8 m 60 et 9 m 10, correspondant de toute évidence à l'implantation de son contremur (mur appliqué contre le bord de la fosse d'implantation du bassin, qui n'était pas destiné à être vu). De cette maçonnerie, seul subsiste un lit de trois petits moellons calcaires équarris (U.S. 173), reposant sur une fine couche de mortier de chaux jaune-rouille (U.S. 174) au fond de cette tranchée. Ce dernier se situe au même niveau que la base du corroi d'argile à l'altitude de 228,10 m. Ce sont là les seuls vestiges en place du bassin d'origine construit en 1714. Les données archéologiques confirment donc ce que les données historiques avançaient, à savoir, la destruction des structures hydrauliques du jardin à la fin du règne de Stanislas, en 1766. Manifestement, toutes les pierres ayant servi à la construction de ce bassin ont été récupérées, jusqu'aux petits moellons de médiocre qualité qui devaient constituer la maçonnerie de son contremur. Nous n'avons plus aucune trace du mur de douve, qui logiquement devait se situer à environ 65 cm (épaisseur du corroi de ceinture attestée par les sources) du contremur vers l'intérieur du bassin.

L'épaisseur de son contremur, 50 cm, correspondant à peu près à 1 pied 6 pouces en mesure de France, est plus importante que ce que préconise Dezallier d'Argenville dans son traité (cf. plus haut). De même pour celle de son corroi de ceinture, faisant 2 pieds d'après les données historiques, alors que, selon le même auteur, une épaisseur de 1 pied et demi était suffisante. L'U.S. 148, de nature identique à celle du corroi de fond, et soudée à lui à proximité de la tranchée du contremur, correspond de toute évidence à ce corroi de ceinture ayant chuté vers l'intérieur du bassin lors de l'enlèvement des pierres du mur de douve. A ce propos, la petite entaille en angle droit observée à la surface de l'argile de fond vers 7 m 40, pourrait tout à fait correspondre à l'empreinte en négatif de ce mur de douve (ou plutôt de la plateforme en bois

sur laquelle ce mur était en théorie fondé). Cette trace nous permet de connaître sa largeur, qui devait faire aux alentours de 50 cm, soit 1 pied 6 pouces<sup>214</sup>, et de situer précisément l'implantation du bord oriental de ce bassin vers 7 m 65 dans le sondage, c'est-à-dire exactement là où la superposition de plans le représente (Pl. II, vol. III). Le corroi de fond, dont les sources ne livrent aucun témoignage, fait, dans l'état où nous l'avons retrouvé, autour de 32 cm d'épaisseur. Mais sa surface, qui est irrégulière, a peut-être été rabotée. Si l'on s'en tient aux prescriptions de Dezallier d'Argenville, celui-ci devait faire 1 pied 6 pouces d'épaisseur, soit près de 50 cm. C'est aussi l'épaisseur qui a été donnée aux corrois du fond des bassins du parterre central en 1718<sup>215</sup>.

Les couches de comblement de ce bassin, résultant de sa destruction en 1766, sont également susceptibles de livrer des indications quant aux matériaux employés dans sa construction. La dalle de grès rouge fragmentée épaisse de 4 cm, retrouvée à la surface du corroi de fond entre 5 m 70 et 6 m 50 (U.S. 159), probablement en position secondaire, et reposant sur une fine couche de sable, pourrait être le reliquat d'un dallage en pierre, hypothèse appuyée par la présence de nombreux petits fragments de grès rouge retrouvés pêle-mêle dans les différentes couches du comblement (U.S. 146, 147, 149, 158). Ce qui expliquerait pourquoi la surface du corroi d'argile a été rabotée. Les fragments de mortier de tuileau<sup>216</sup> retrouvés en abondance dans ces mêmes couches de comblement pourraient provenir du mortier de liaison qui assurait l'étanchéité de ce dallage. Les pierres et dalles calcaires proviendraient quant à elles de la maçonnerie du contremur (mur non apparent dont la maçonnerie était logiquement moins soignée). Les quelques gros fragments de mortier en forme de dalle repérés dans l'U.S. 146 pourraient témoigner de la présence d'un enduit étanche recouvrant les parois du bassin.

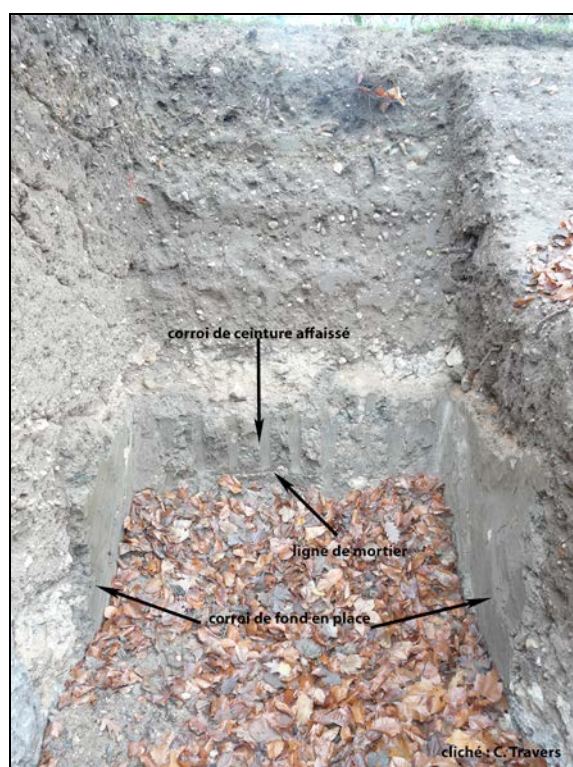
fig. 26 : Vestiges du bassin de la salle des Tilleuls – Extrémité Sud du sondage S.VI

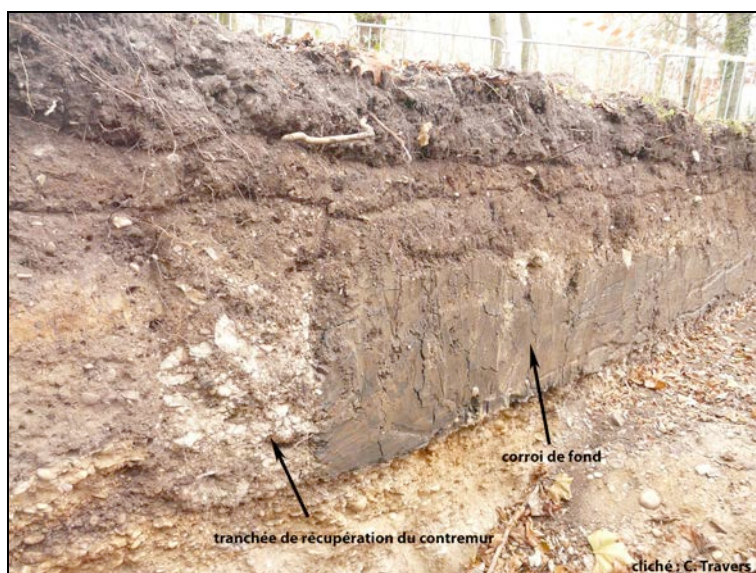
fig. 27 : Vestiges du bassin bilobé du bosquet n° 3 – Coupe O-E du sondage S.XII

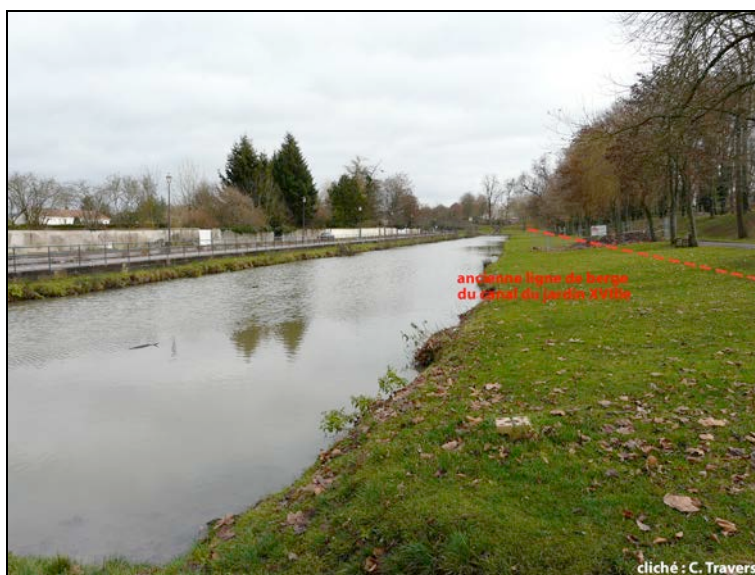
fig. 28 : Localisation de l'ancienne ligne de berge du canal du jardin XVIIIe

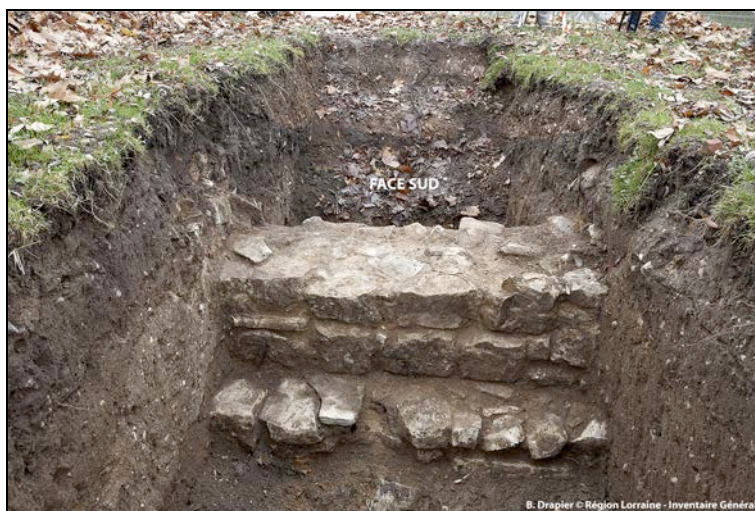
fig. 29 : Fondation du mur Sud du canal XVIIIe (face Sud) repérée dans le sondage S.XXII

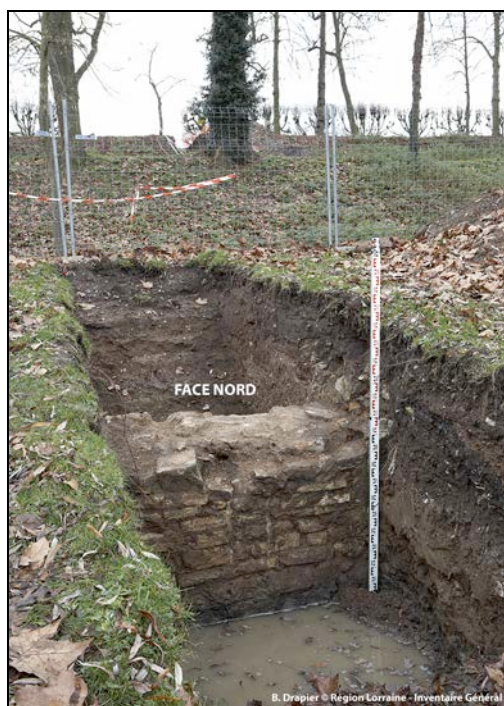
fig. 30 : Fondation du mur Sud du canal (face Nord) repérée dans le sondage S.XXII

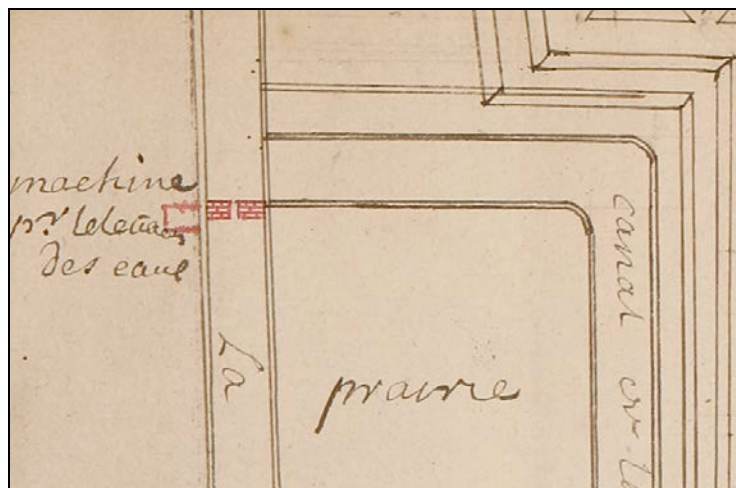
fig. 31 : « Machine p' lelevation des eaux » - « Carte topographique du château et jardins de Lunéville avec la nouvelle enceinte », AD 54 3 F 249, pièce n° 17, s. d., avant 1738, détail ©Région Lorraine - Inventaire Général

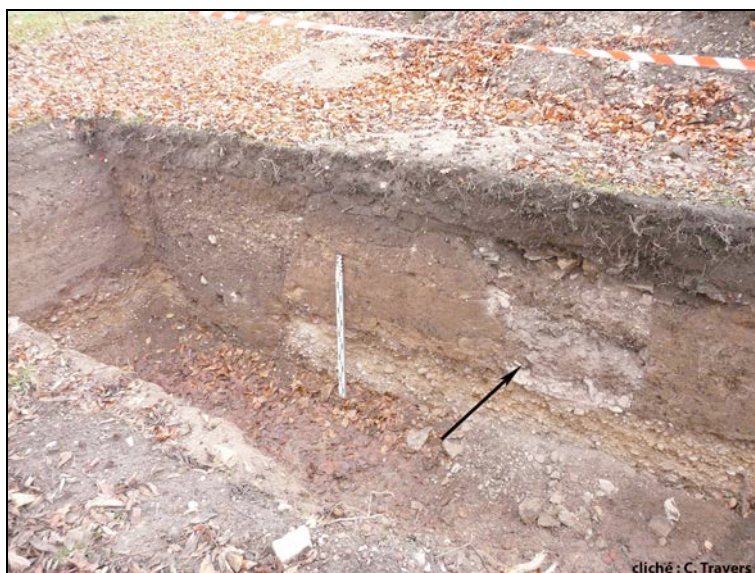
fig. 39 : Tranchée de récupération des fondations du Kiosque – Coupe E-O du sondage S.XIV

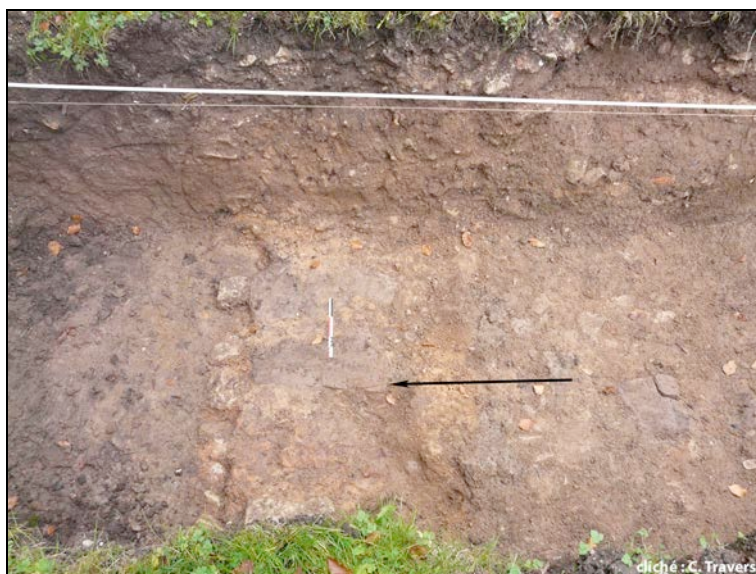
fig. 40 : Aqueduc souterrain alimentant la fontaine de la galerie du Kiosque au XVIIIe – Fond du sondage S.XIII

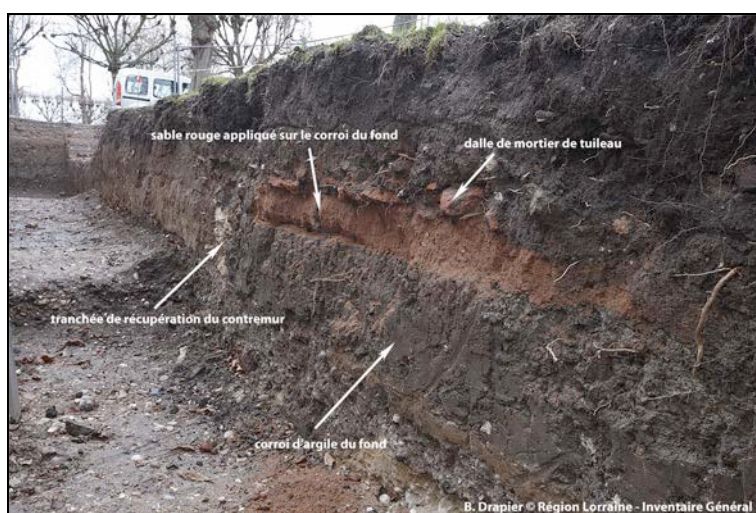
fig. 47 : Vestiges d'un petit bassin circulaire repéré dans le jardin du Kiosque – Coupe N-S du sondage S.XV

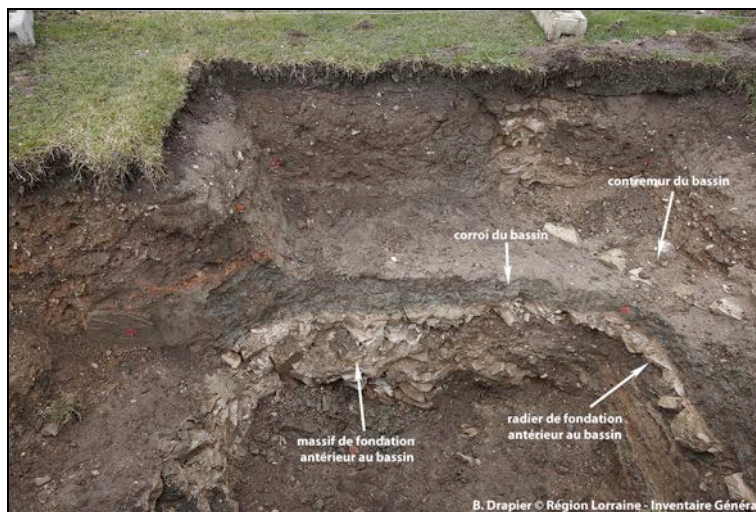
fig. 54 : Radier et massif de fondation antérieurs à l'aménagement du bassin de la terrasse du Quinconce – Coupe S/O-N/E du sondage S.XX

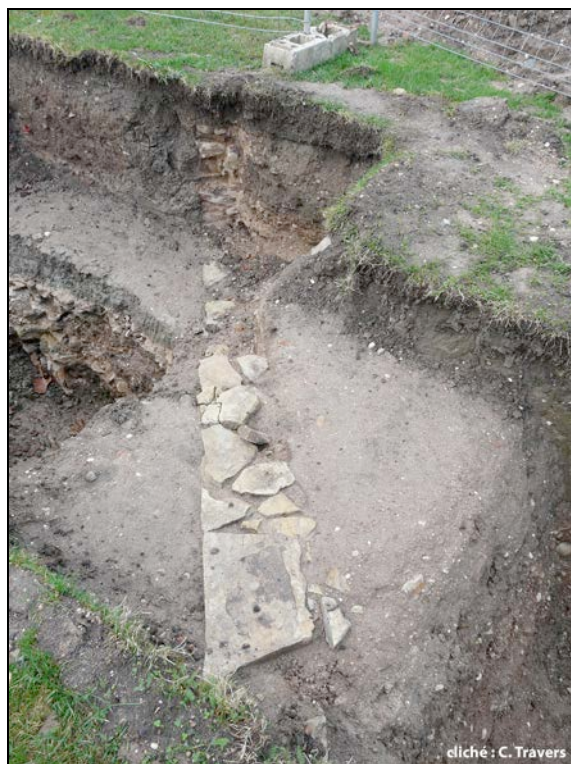
fig. 56 : Contremur Nord du bassin de la terrasse du Quinconce – Sondage S.XX

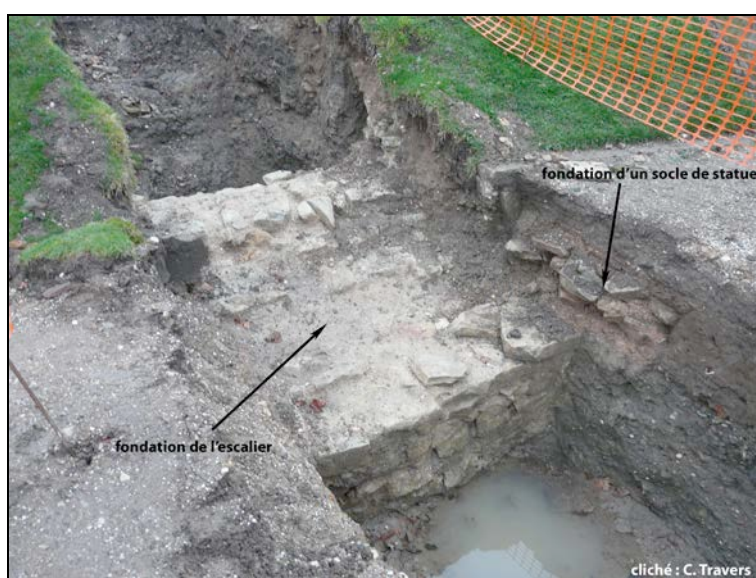
fig. 63 : Vestiges de la clôture Est de l'esplanade – Sondage S.XVIII

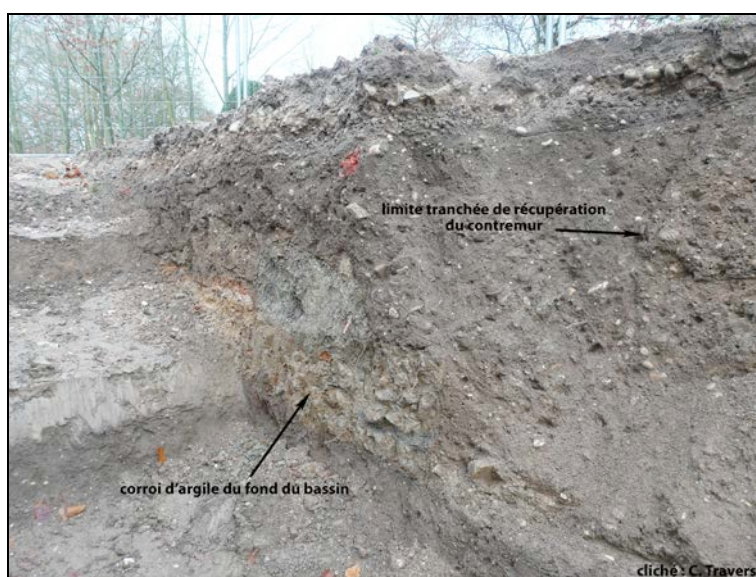
fig. 70 : Vestiges du bassin du parterre du pavillon de la Cascade – Coupe O-E du sondage S.VII

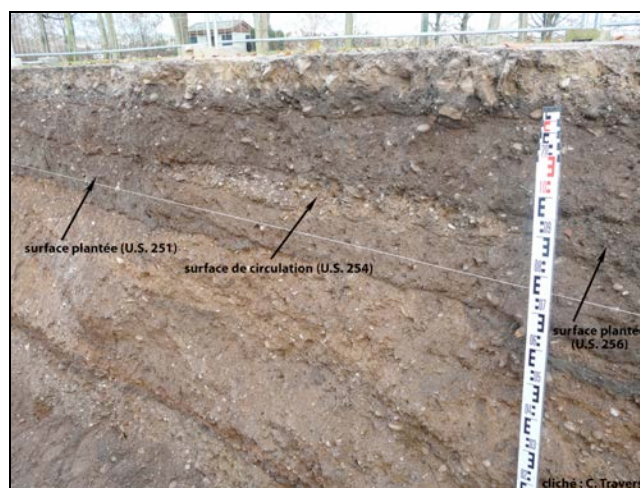
fig. 71 : Vestiges des aménagements de surface du parterre du pavillon de la Cascade – Coupe O-E du sondage S.VII

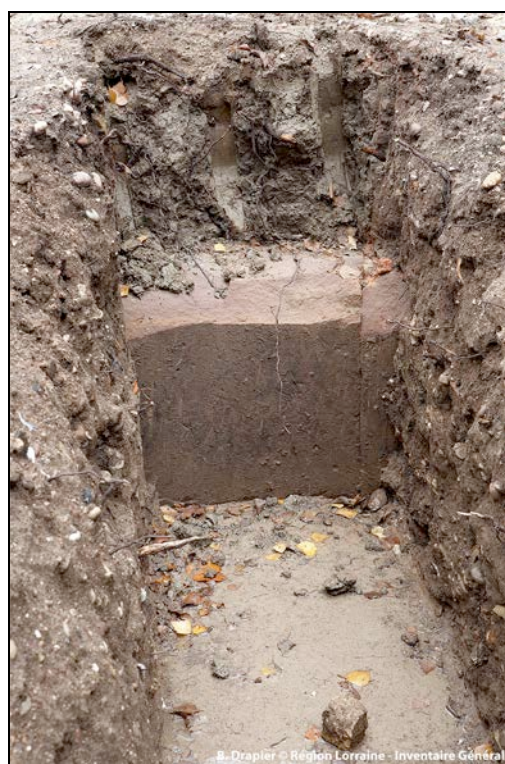
fig. 76 : Détail du mur de douve (U.S. 574) – D.I

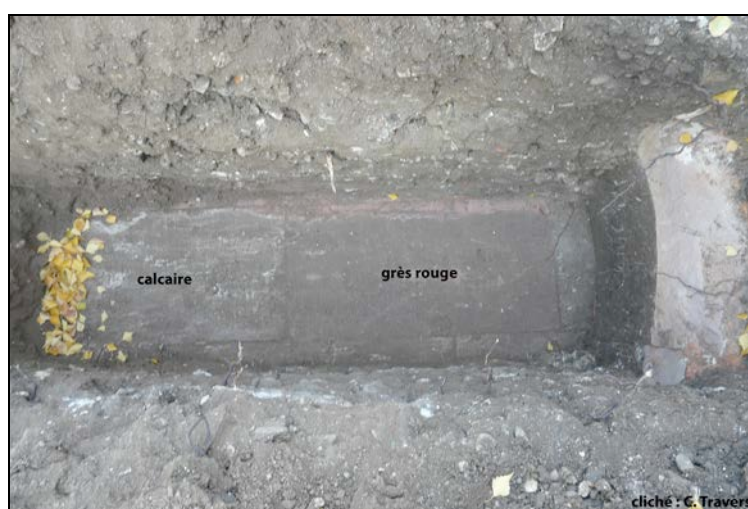
fig. 77 : Détail du dallage bicolore du fond (U.S. 575) – D.I

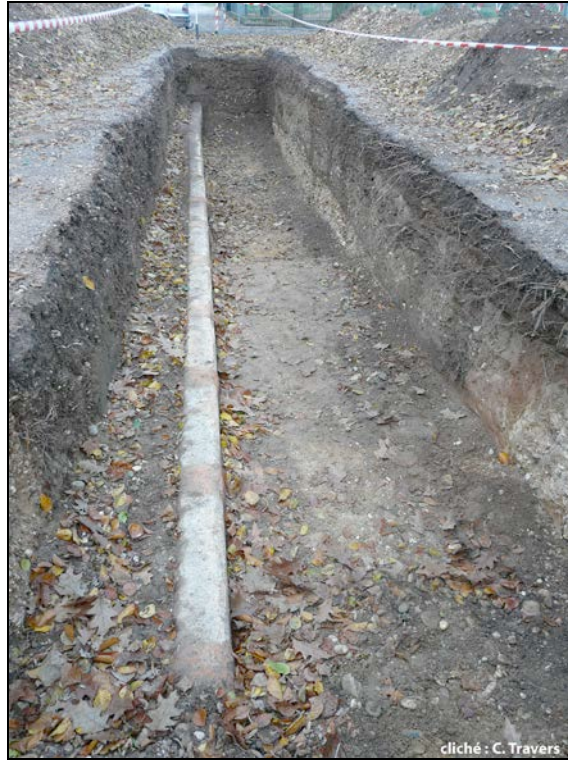
fig. 81 : Vestiges d'une canalisation en ciment XIXe - Sondage S.VIII

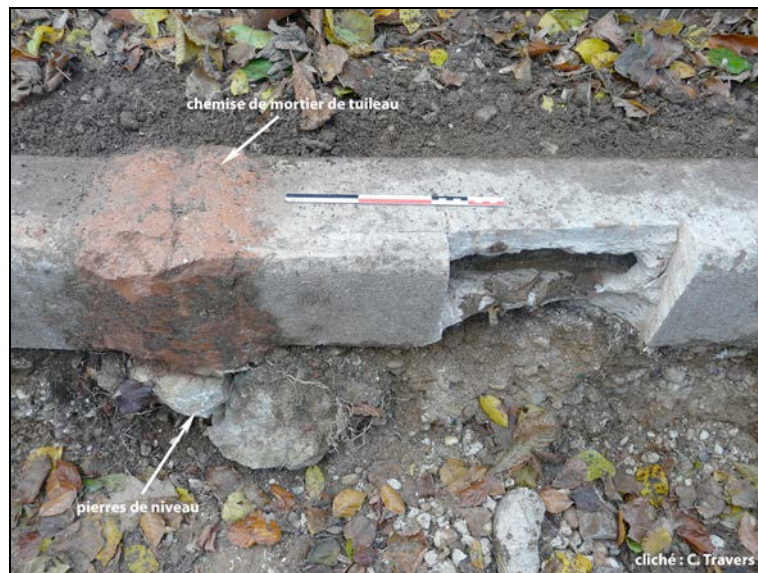
fig. 82 : Vue de détail de la canalisation en ciment XIXe - Sondage S.VIII

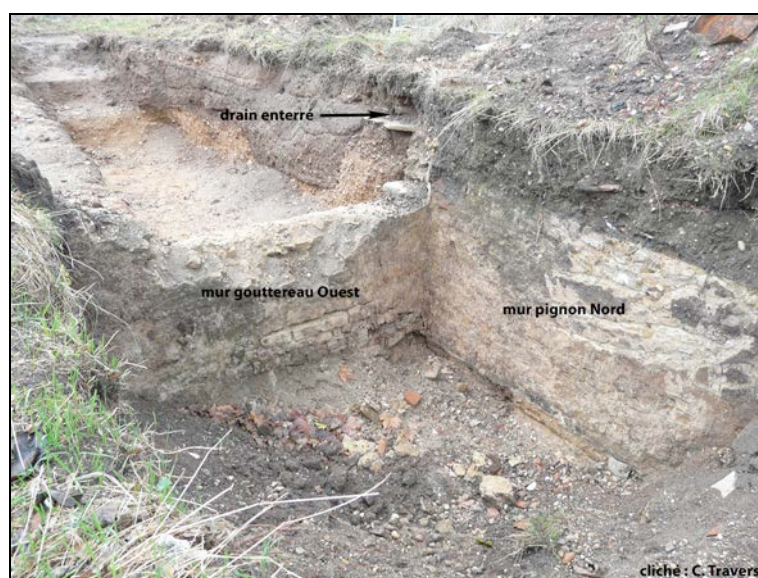
fig. 93 : Vestiges du Tivoli - Sondage S.IX
