RESTAURATION DE LA TERRASSE DU PRIEURÉ DU BREUIL (COMMERCY, 55)

RAPPORT FINAL DE L'ETUDE ARCHEOLOGIQUE DU BASSIN DU PRIEURÉ DU BREUIL (COMMERCY, 55)

par Cécile TRAVERS
Archéologue spécialiste des jardins

Juin 2018

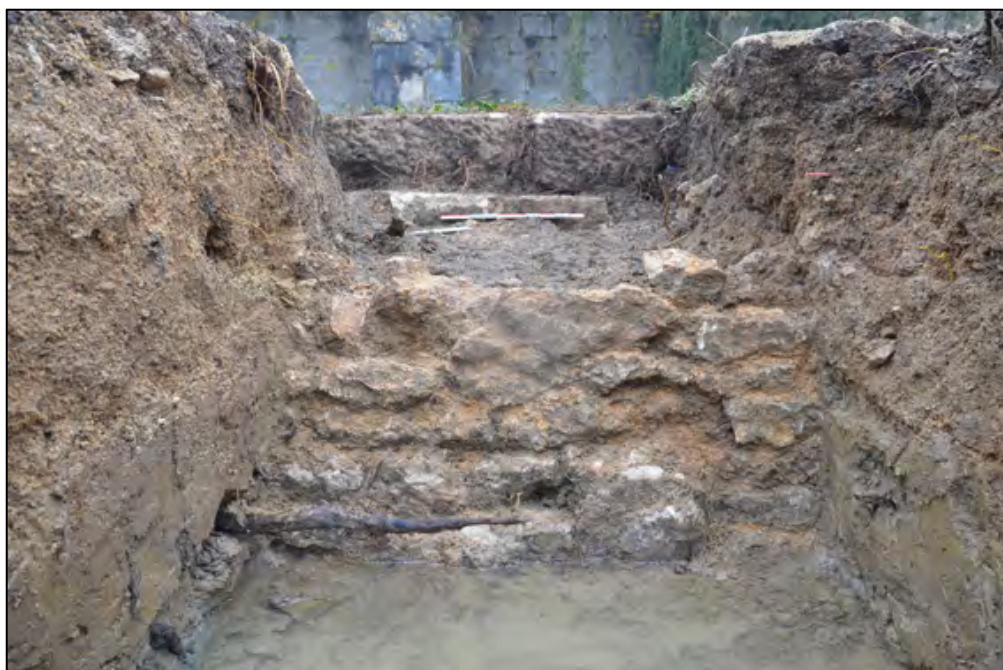
Le sondage S.2 a permis de découvrir la présence d'une maçonnerie (**M2**) parallèle au lit du ruisseau actuel, et en retrait de 2 m vers le nord par rapport à ce dernier (**PL.I**). Elle est constitué de blocs calcaires grossièrement équarris (38x14x20, 16x20x8 cm...) liés avec un mortier de chaux et de sable rouille à granulométrie très grossière, formant 5 assises apparentes (**fig. 20 et PL.III : US 9**). Elle présente un fruit côté terrain, caractéristique des murs de fondation, et a été observée sur 0,64 m de hauteur. Son altitude supérieure se situe à 235,20 m NGF.

fig. 20 : Face postérieure du mur M2 (© C. Travers)

La coupe du sondage S.2 permet de voir qu'un épais corroi d'étanchéité en argile de 0,80 m de large, a été appliqué à l'arrière de **M2** (**fig. 21 et PL.III : US 6**). Cette opération a été effectuée *a posteriori* puisque la tranchée d'application de ce corroi recoupe le substrat du premier jardin (**US 4**) et le niveau de construction du mur (**US 2**). Ce corroi est scellé par un nouvel apport de terre (**US 7**), laquelle a été répandue après un remaniement de la surface de l'ancien jardin et l'arrachage d'un arbre (**US 5**). Au vu de ces éléments, nous pensons que la réunion des deux

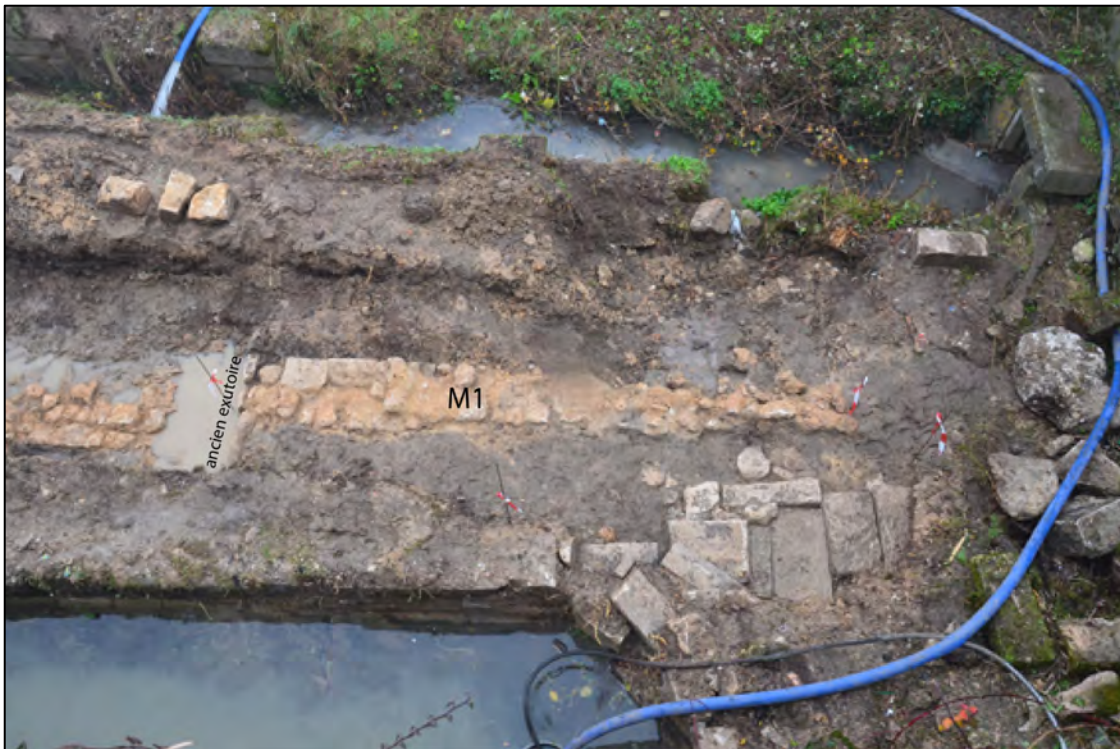
Une autre maçonnerie (**M1**) a été observée en coupe dans S.1 (**fig. 22 et PL.II : US 18**) et en plan dans S.3 (**fig. 23, PL.I et PL.IV**). Celle-ci est parallèle à **M2** et en est distante de 7 m (hors œuvre) vers le sud. Elle se situe à environ 0,50 m de profondeur sous le niveau actuel, et son niveau supérieur se trouve à l'altitude moyenne de 234,80 m NGF. Il s'agit d'un mur arasé, partiellement spolié dans sa largeur mais aussi dans sa longueur. On ne sait pas comment il se terminait ni à quoi il se raccordait à son extrémité est (la maçonnerie s'arrête brusquement) et nous n'avons pas pu observer ses faces latérales. Par ailleurs nous ignorons jusqu'où il se prolongeait du côté ouest, ce secteur n'ayant pas été sondé. Dans sa partie conservée, ce mur fait environ 0,90 m de large (3 pieds). Il était constitué de deux parements de pierres de taille (35x25 cm, 60x20 cm, 30x18 cm...) encadrant une fourrure de blocs calcaires grossièrement équarris liés avec un mortier à base de chaux et de sable grossier de couleur rouille, similaire à celui de **M2**. Vers le milieu de son tracé mis au jour, **M1** est interrompu par une ouverture bordée de dalles sur chant, correspondant à un ancien exutoire dont seul le pied-droit oriental est conservé (**fig. 24 et**

Fig. 23 : Vue aérienne du mur M1 dans le sondage S.3 (© C. Travers)

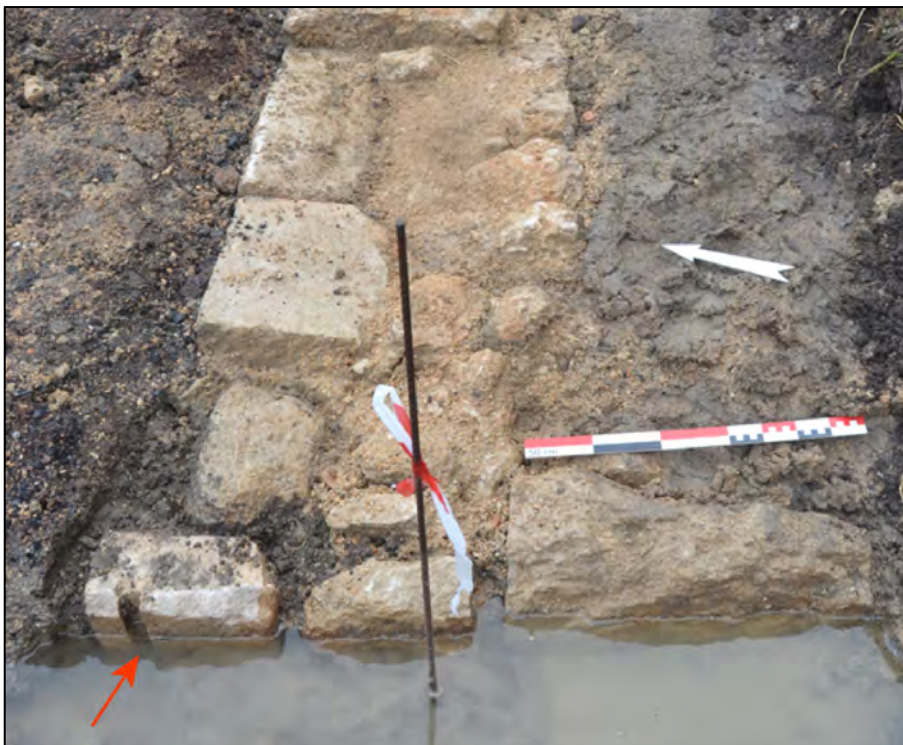
Fig. 24 : Encoche de l'exutoire repéré au niveau de M1 (© C. Travers)

été réunies et où on a condamné l'ancien chemin. L'emploi du pluriel au milieu du XVIII^e siècle - « *reservoirs au dessus desquels est une belle platte forme* » - pourrait être la preuve de l'existence des deux structures. On peut se demander quel était l'intérêt de faire deux réservoirs mitoyens ? Peut-être pour les employer à des usages différents : vivier à poisson d'un côté, et réserve d'eau pour l'irrigation du jardin, de l'autre ? Ces structures étaient de toute évidence alimentées par les sources qui naissaient au pied de la butte du Breuil, captées dans un premier temps dans le bassin, puis envoyées vers le canal via l'exutoire repéré en fouille (et peut-être d'autres). En 1791, un document évoque « *la grille de fer du réservoir sous les arcades (qui) est tombée à deffaut de sellement* ». Le document ne dit pas où se trouvait cette grille ni quelle était sa fonction. Peut-être s'agissait-il d'une grille logée dans l'encoche de l'exutoire observé en fouille, destinée à retenir les poissons dans le cas où ce bassin était un vivier ?

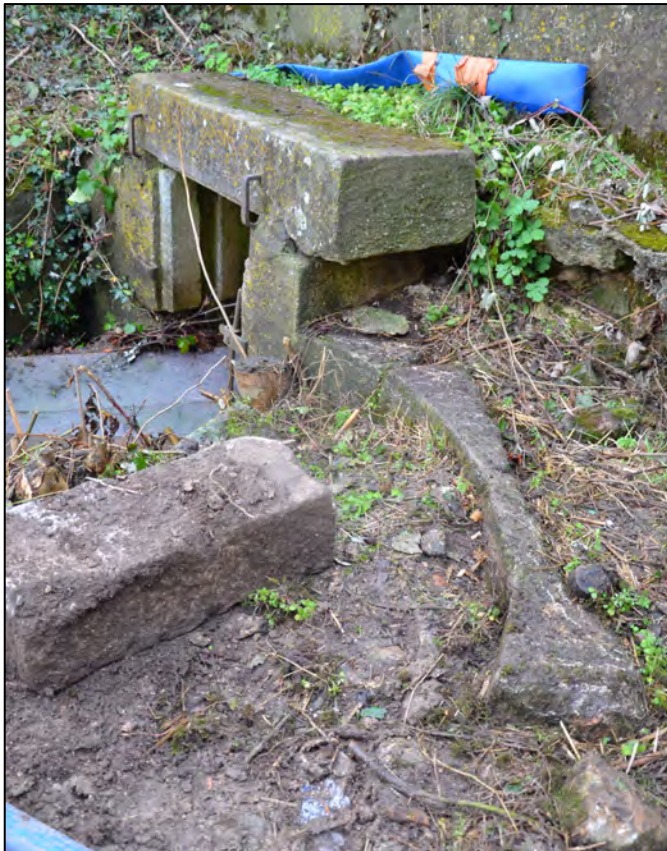
fig. 25 : Maçonnerie M5 (© C. Travers)

Une autre maçonnerie (**M5**) liée au dispositif de vanne commandant le ruisseau à sa sortie de la propriété a été dégagée dans la partie est de la fouille (**fig. 25 et PL.I**). Il s'agit manifestement du parement en pierres de taille d'un mur en arc de cercle contenant anciennement le ruisseau. N'étant pas allés au-delà du simple dégagement superficiel, nous ignorons à quelle structure cette maçonnerie se raccordait. D'après son implantation, il pourrait s'agir du prolongement du parement nord de **M1**... Mais cette hypothèse est à prendre avec beaucoup de précautions. D'un point de vue chronologique, cette maçonnerie est antérieure au rétrécissement du ruisseau. Mais elle avait déjà disparu en 1831 puisque le plan cadastral napoléonien ne la représente pas.

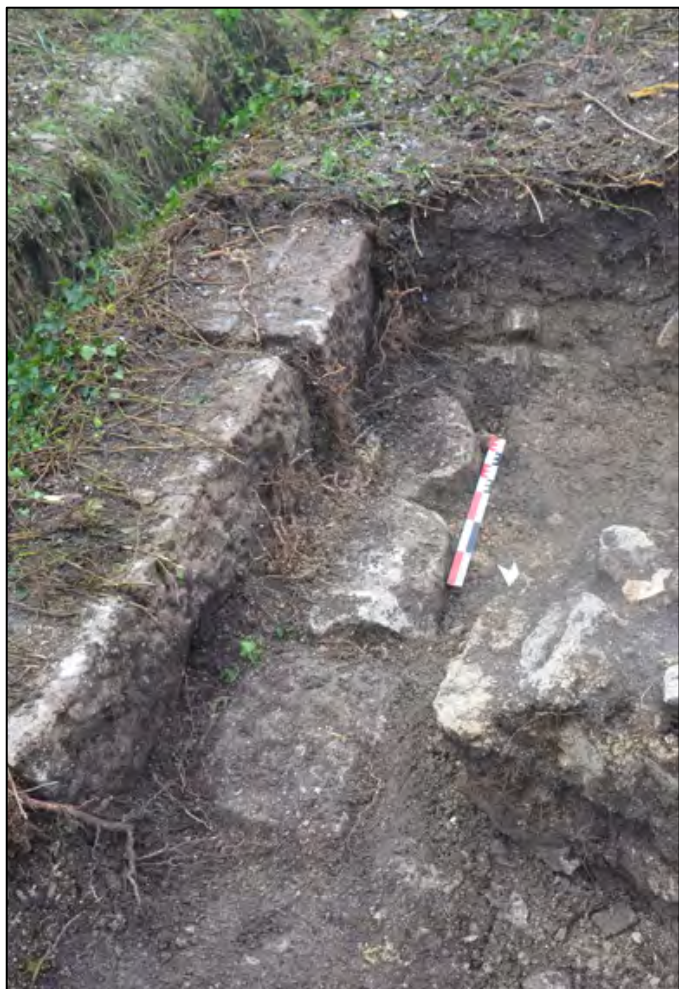
La partie postérieure enterrée du mur nord de ce canal (**M3**) a pu être observée superficiellement dans le sondage S.2 (**fig. 26, PL.I et PL.III**). Il s'agit d'une maçonnerie de gros blocs calcaires équarris liés avec un mortier de chaux et sable de couleur beige, débordant de 0,35 m en arrière des pierres de taille qui chaperonnent le parement (**PL.III : US 10**). Ces dernières font environ 1 m de long, 0,32 m de large et 0,30 cm de haut (**PL.III : US 15**). N'ayant pas pu creuser entre **M2** et **M3**, nous ignorons si ce mur possède un corroi d'étanchéité en argile.

fig. 26 : Le dégagement de M3 (© C. Travers)

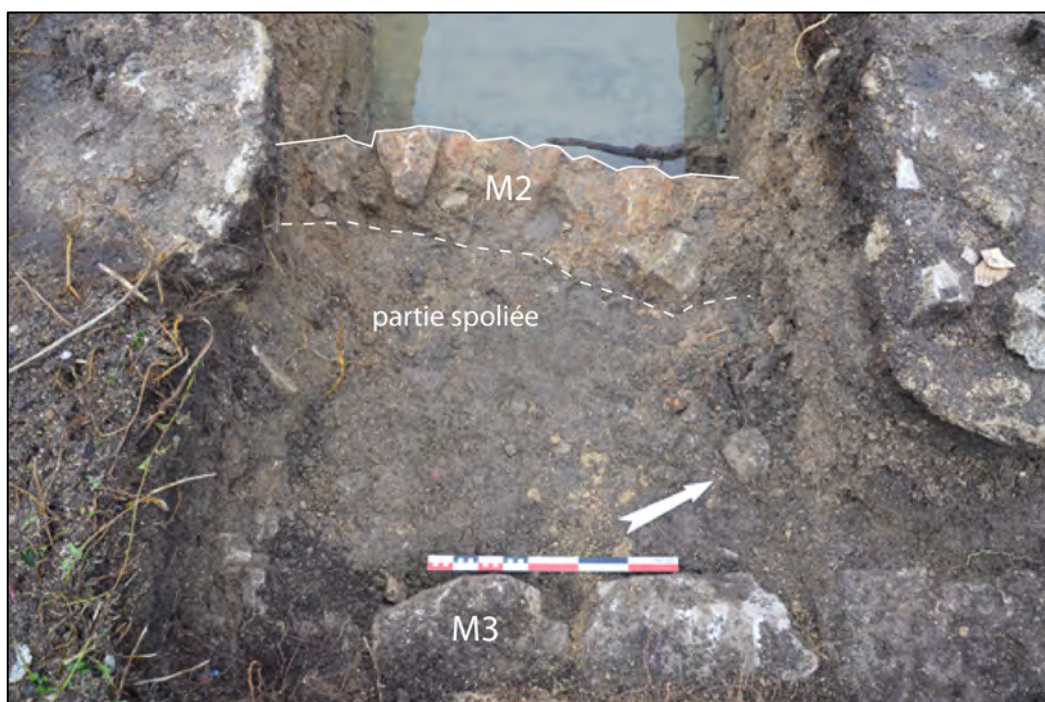
fig. 29 : M2 vue de dessus (© C. Travers)

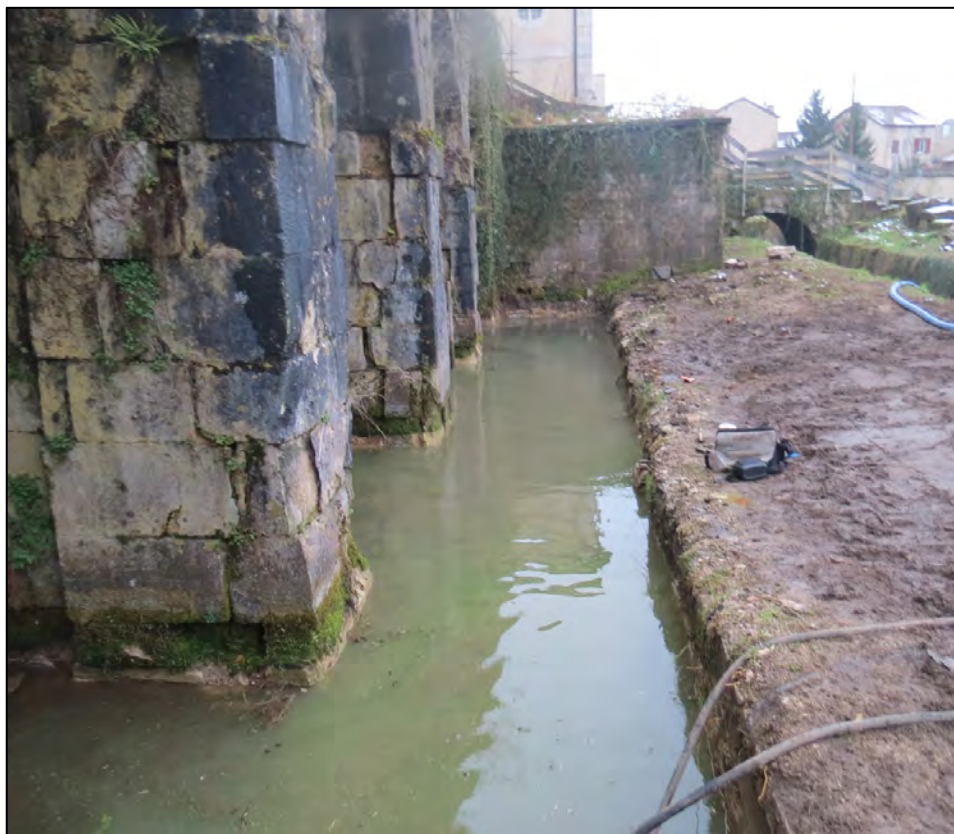
Le bassin actuel a pu être intégralement dégagé et topographié (**fig. 30 et PL.I**). Il fait environ 20 m de long et 2,20 m de large (en avant des arcades). Du côté ouest son mur (**M4**) part du mur latéral de la terrasse intermédiaire, se prolonge vers l'est parallèlement à la ligne des arcades et rejoint l'extrémité de l'arcade n° 1 en formant un arrondi. Ce mur, constitué d'un parement de pierres de taille en calcaire côté intérieur, et de petits blocs grossièrement équarris côté terrain, fait environ 0,50 m d'épaisseur. Il est couronné par une margelle réalisée avec des pierres de taille faisant 0,46 m de large, une vingtaine de centimètres de haut, et autour de 0,70 m de long. Du mortier rouille pulvérulent et très rare a été observé entre cette margelle et la maçonnerie postérieure du mur. Une fois la vase enlevée, le fond du bassin et des niches est constitué par une épaisse couche (plus de 0,50 m) de sable grossier à graviers millimétriques calcaires, qui correspond *a priori* au terrain naturel en place²⁹. On retrouve d'ailleurs ce même gravier au fond du ruisseau actuel, en aval comme en amont du prieuré. Quelques dalles calcaires posées à plat directement sur ce sable calcaire à l'intérieur des arcades n° 3 et n° 4 (**fig. 31 et PL.I**), ainsi qu'un empierrement régulier aperçu sous les petites voûtes du mur de fond des arcades n° 1 et n° 3 (**fig. 32**), laissent penser que le fond du premier bassin était peut-être dallé. La disposition de ces dalles paraît aléatoire mais elles ont pu bouger au cours du temps. En revanche, un rebord de mortier très dur, probablement étanche (ciment naturel ou ciment de Portlan³⁰ ?), est conservé par endroit à la base du mur intérieur du bassin actuel et des aplats de ce même mortier sont conservés sur le parement (**fig. 33 et 34**). Ainsi ce bassin a probablement été étanchéifié de l'intérieur puisque nous n'avons pas observé de corroi d'étanchéité en argile à l'arrière du mur. Le rebord de mortier, tout comme la surface des dalles observées dans les arcades n° 3 et n° 4, se situent autour de l'altitude 234,30 m NGF, tandis que la face supérieure des pierres de margelle se trouve à l'altitude 234,90 m NGF. D'après ces éléments, ce bassin était donc profond d'environ 0,60 m.

fig. 30 : Le bassin après son dégagement par la pelle mécanique (© C. Travers)

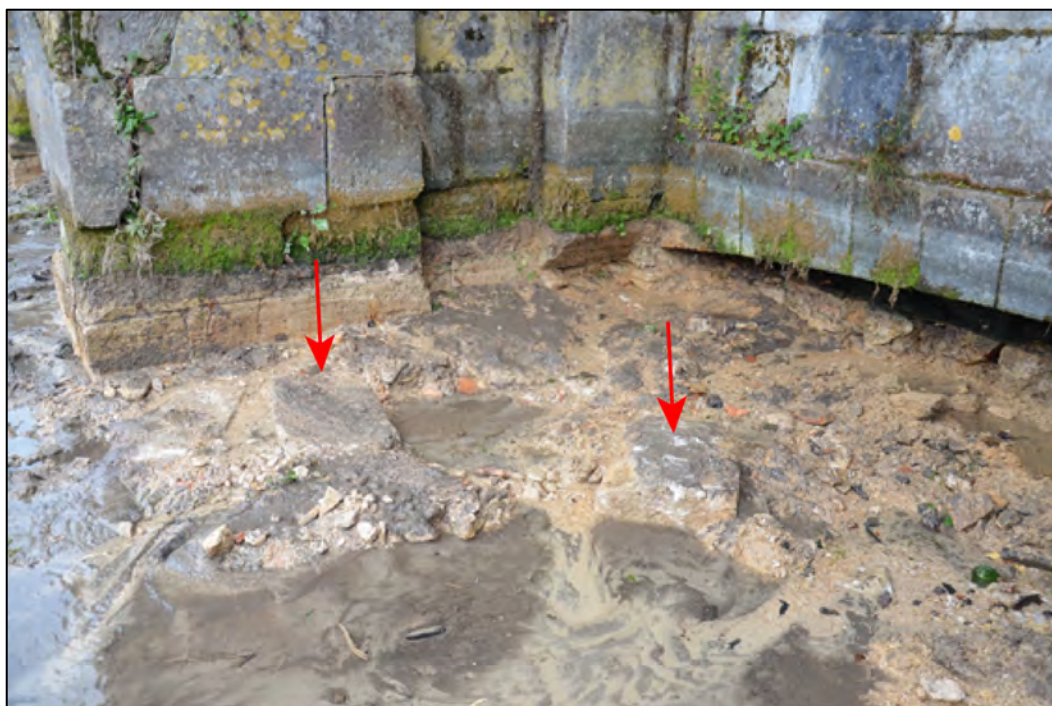
fig. 31 : Dalles en pierre reposant sur le gravier calcaire, observées au niveau de l'arcade n° 3 (© C. Travers)

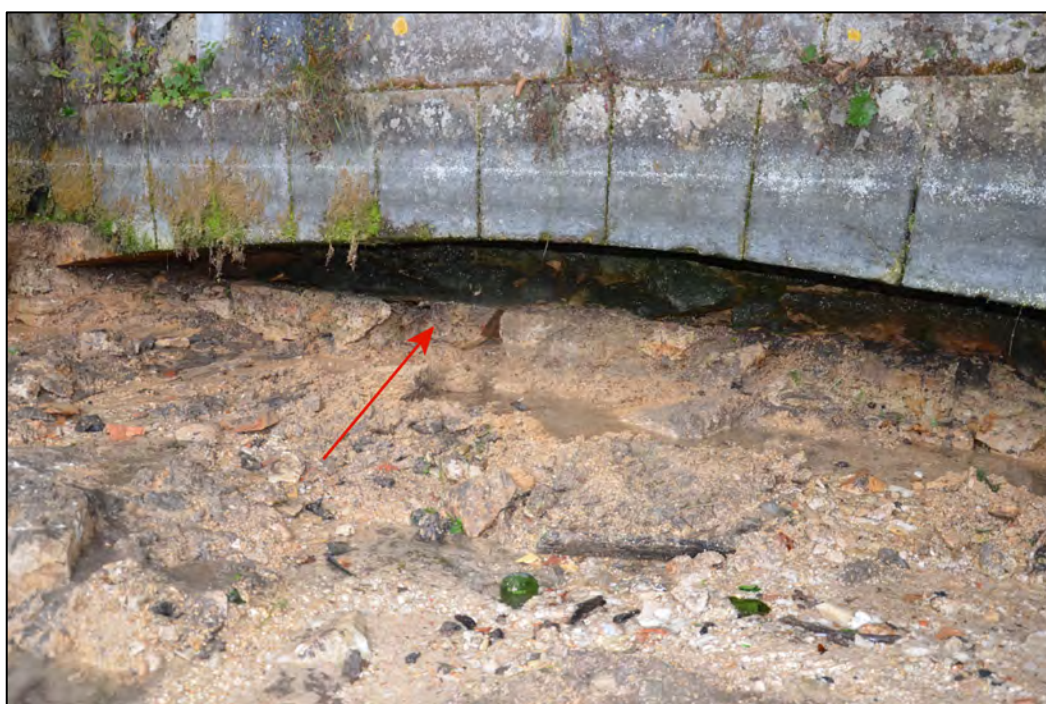
fig. 32 : Empierrement aperçu sous l'ouverture en arc située à la base mur de fond de l'arcade n° 3 (© C. Travers)

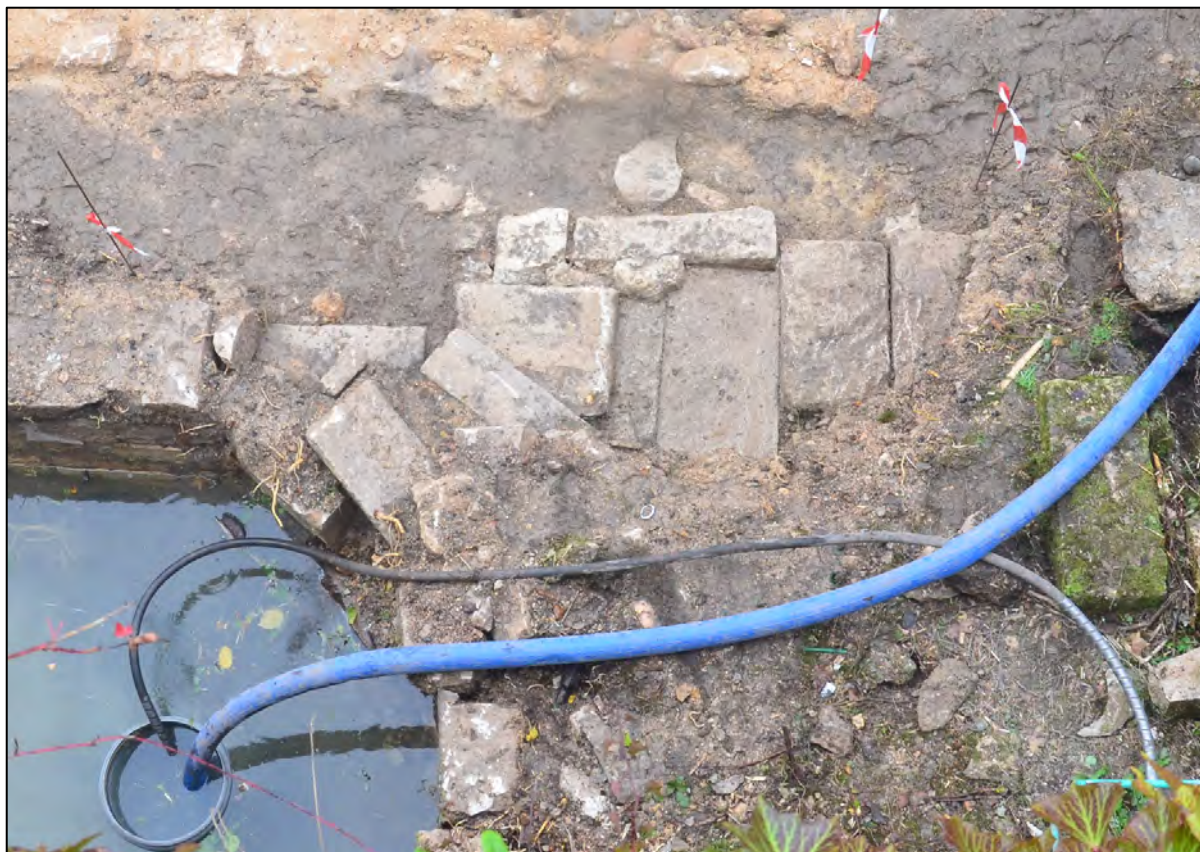
Cet exutoire est branché sur un aqueduc souterrain en pierre que nous avons découvert lors de la fouille et dégagé partiellement (**fig. 35, PL.I et PL.IV**). Cet aqueduc est constitué de deux pieds-droits latéraux en pierres de taille - dont certaines sont clairement des pierres de remploi (**fig. 36**) - larges d'une vingtaine de centimètres chacun et de dalles de couvertures faisant une dizaine de centimètres d'épaisseur, délimitant un conduit de section rectangulaire de 32 cm de large et au moins 43 cm de profondeur. En effet, nous n'avons pas trouvé de dalle de fond. Le même gravier que celui repéré au fond du bassin et du ruisseau apparaît à 43 cm de profondeur, sous les sédiments terreux qui comblaient entièrement le conduit. Ces derniers contenaient une bouteille de vin en verre entière et en position verticale (mais vide...) ainsi que du mobilier plastique. Nous avons essayé de creuser dans ce gravier sur une dizaine de centimètres de profondeur pour trouver une éventuelle dalle de fond, sans succès. Il est difficile d'imaginer une conduite hydraulique de ce type sans dalle de fond. Ce point mériterait donc d'être éclairé par des investigations supplémentaires. Cette canalisation n'était pas étanche, en effet, il n'y a aucun enduit à l'intérieur du conduit et les pierres sont liées avec un simple mortier blanc-gris, réalisé avec de la chaux et du sable. La dépose d'une des dalles de couverture nous a fait découvrir une encoche de vanne taillée dans l'une des pierres du pied-droit sud et en vis-à-vis, une pierre de remploi taillée en arrondi (ancien chaperon de mur ?), présentant un rebord pouvant avoir servi à loger une vanne (**fig. 36**). Mais, cet aqueduc étant souterrain et couvert avec des dalles maçonnées, nous ne voyons pas comment une vanne pouvait être actionnée à cet endroit. Ainsi il est probable que la présence de ces encoches soit juste le fruit du hasard et le résultat du choix des maçons d'utiliser des pierres de remploi pour la construction de l'aqueduc. Les tessons de céramique issus de la couche de terre recouvrant les dalles de couverture de cet aqueduc sont des éléments résiduels (**PL.VII**).

fig. 35 : Aqueduc souterrain branché sur l'exutoire du bassin (© C. Travers)

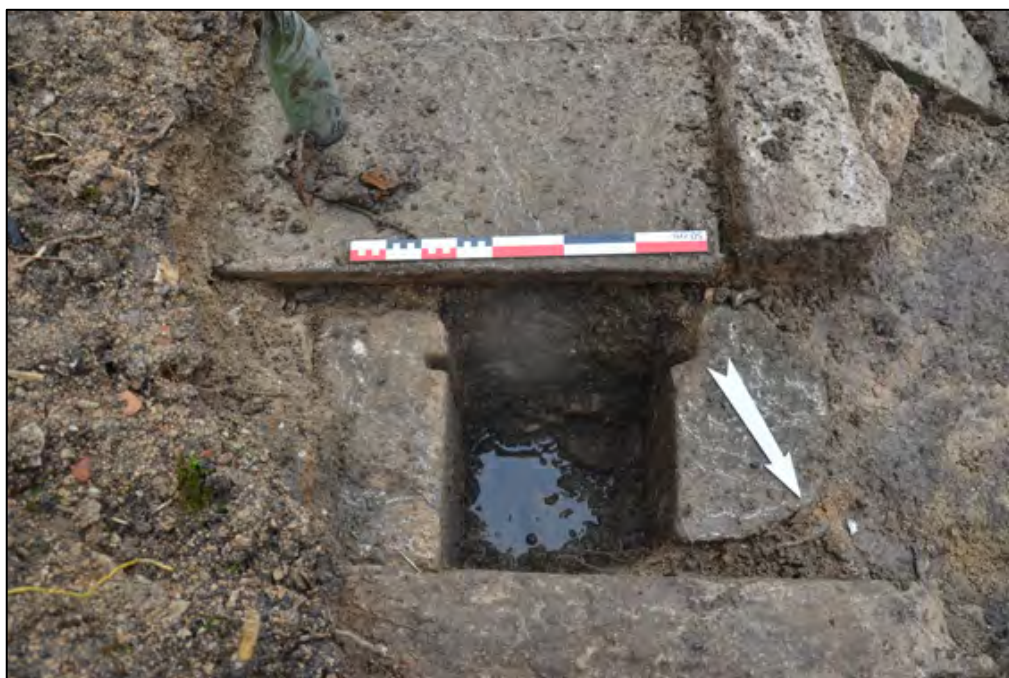
fig. 36 : L'intérieur de l'aqueduc après dépose d'une dalle de couverture (© C. Travers)

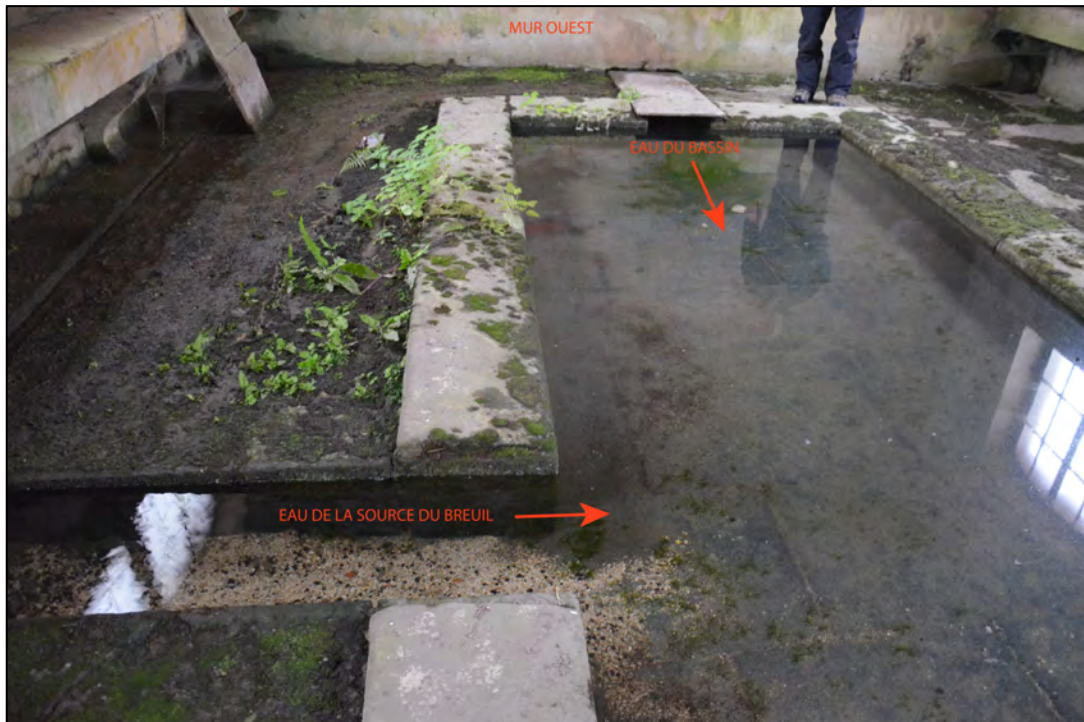
effectivement une arrivée d'eau à cet endroit (**fig. 38**). Ainsi il est probable que le bassin actuel a été conçu pour alimenter le lavoir et donc qu'il a lui aussi été aménagé vers 1878. Contre toute attente, ce bassin n'a pas d'exutoire dans le ruisseau. Les tessons de céramique issus de la couche de terre recouvrant les dalles de couverture de cet aqueduc sont des éléments résiduels et n'apportent pas d'information sur la date de sa construction (**PL.VII**).

fig. 38 : Arrivées d'eau à l'intérieur du lavoir actuel (© C. Travers)

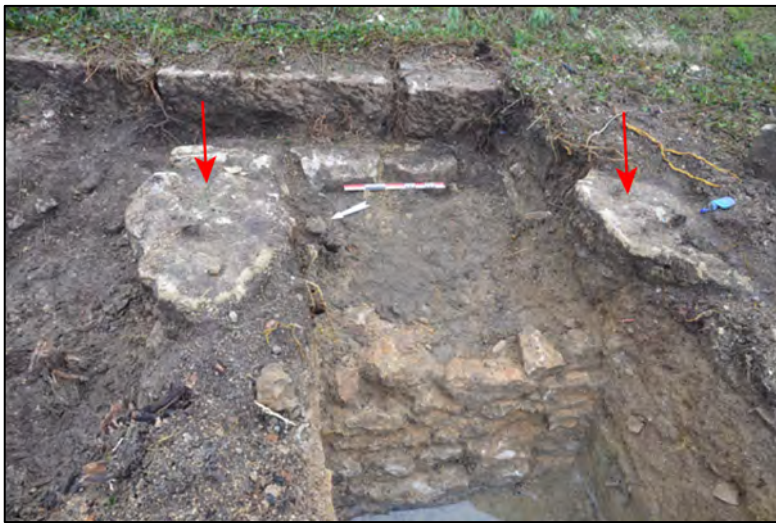
Le sondage S.2 a permis de mettre au jour deux plots de fixation en béton avec un « T » métallique planté au centre de leur face supérieure. Ces éléments, espacés de 2 m de centre à centre, témoignent de la présence d'une ancienne clôture grillagée faisant la séparation entre le jardin et le canal (**fig. 39 et 40, PL.I et PL.III : US 14**). Cette clôture tardive (XXe ou XXIe siècle ?) a probablement succédé à l'alignement de résineux présent à cet endroit sur certaines cartes postales du XXe siècle (**fig. 41**), et dont nous avons retrouvé l'une des souches dans l'extension orientale de S.2.

fig. 39 : Plots de fixation en béton observés dans le sondage S.2 (© C. Travers)

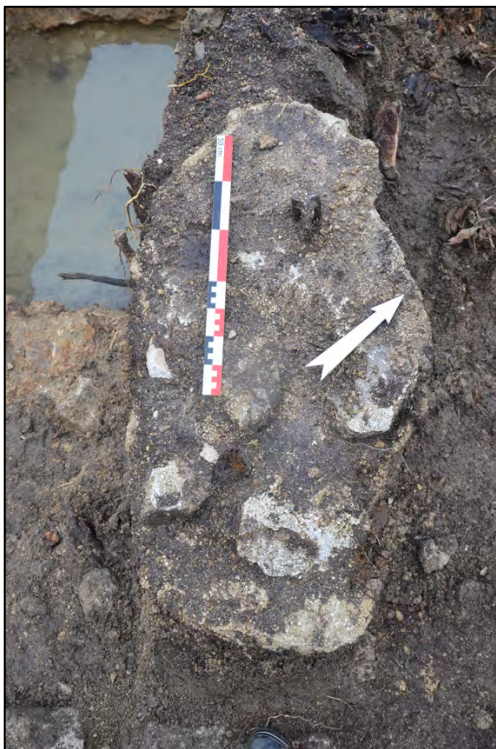
fig. 40 : Plot de fixation en béton avec « T » métallique (© C. Travers)

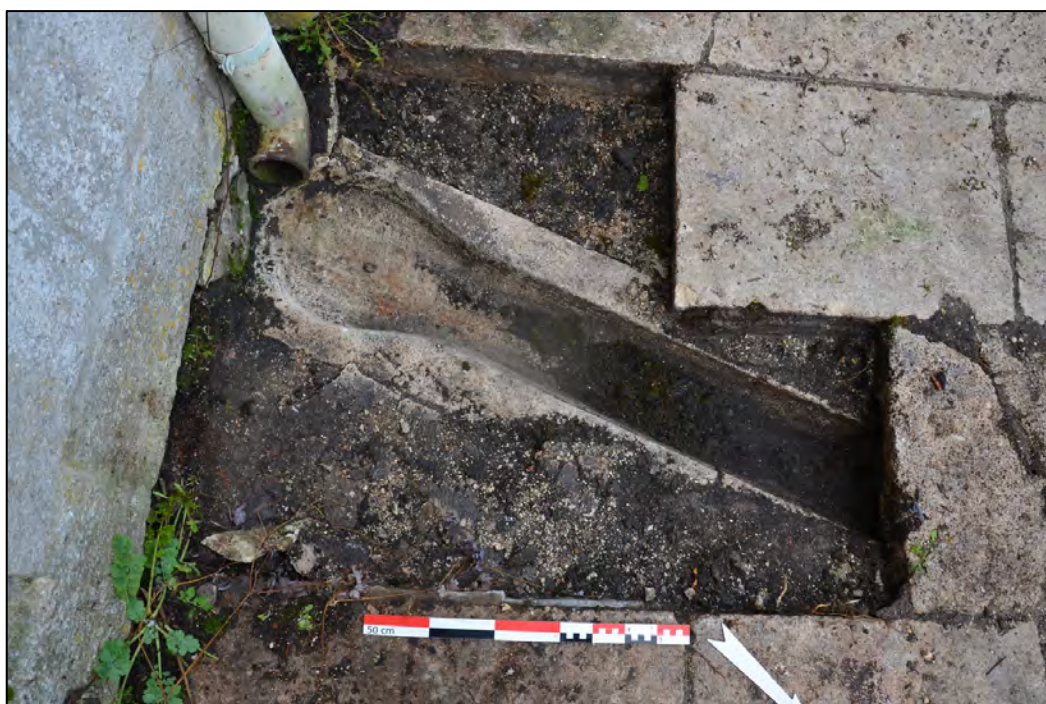
La dépose de certaines dalles de la terrasse a permis de découvrir l'existence d'un système de canalisations en pierres de taille recueillant les eaux de toiture du bâtiment (**fig. 42 et 43**). Les tronçons mis au jour ont fait l'objet d'un relevé topographique (**PL.VIII**). Par un savant calcul de pentes, ce système guidait les eaux arrivant par les tuyaux de descente de toiture soit dans le bassin, via une gargouille située au-dessus de la clé de voûte de l'arcade n° 4, soit dans le caniveau de la ruelle longeant le mur de clôture est, via une descente d'eau située dans l'angle nord de la terrasse. D'après l'observation du tracé de ces canalisations, il manque au moins un tuyau de descente de toiture en façade nord du bâtiment (**PL.VIII**).

fig. 42 : Réseau de canalisations mis au jour sous les dalles de la terrasse pour l'évacuation des eaux de toiture, réceptacle au niveau du tuyau de gouttière subsistant (© C. Travers)

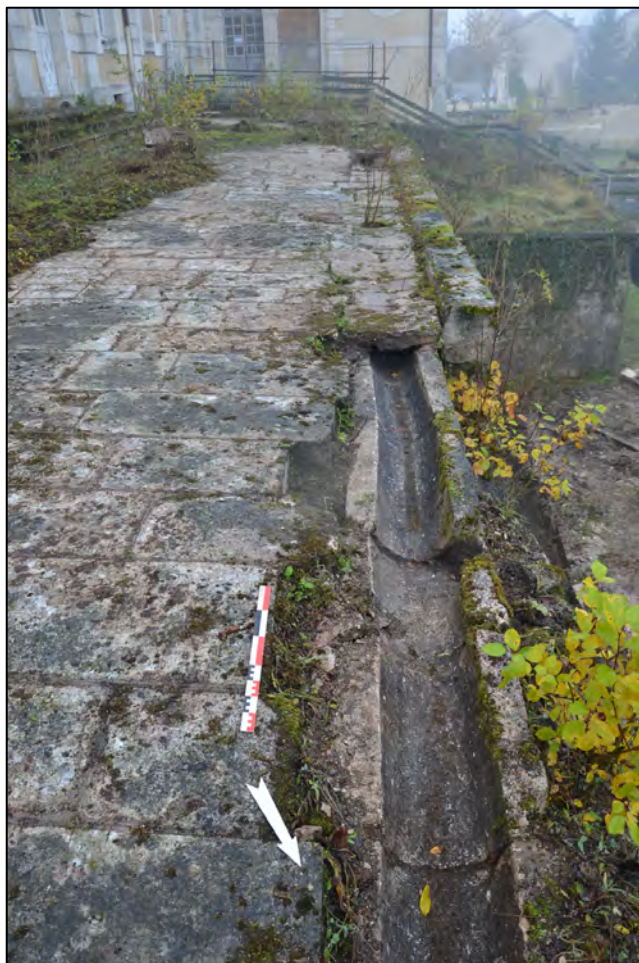
fig. 43 : Réseau de canalisations mis au jour sous les dalles de la terrasse pour l'évacuation des eaux de toiture, canalisation de rive (© C. Travers)

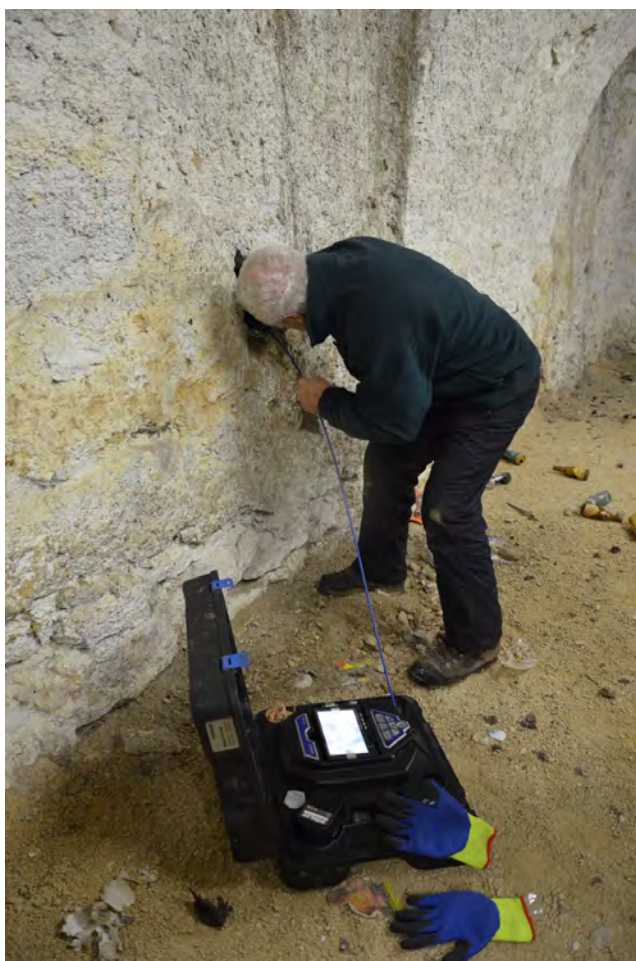
La présence d'un puits et de cuves dans les caves nord indique que celles-ci abritaient des activités liées à l'eau. Il fallait bien que cette eau puisse être évacuée. Le conduit de section rectangulaire observé dans le mur nord de la pièce centrale, à 0,90 de hauteur, pourrait tout à fait être une évacuation d'eau (**fig. 46**). Marc Noël y a envoyé une de ses caméras, mais sans grand succès, car celle-ci était bouchée au bout d'environ 1 m (**fig. 47**). Nous ignorons donc à ce jour où allait cette eau, mais elle partait en direction de la terrasse. Notre hypothèse est que la gargouille dépassant du mur de fond de l'arcade n° 2 (**fig. 48**) pourrait être l'exutoire d'un système d'évacuation des eaux usées du prieuré utilisant des canalisations implantées au sein du remblai situé sous la terrasse et se déversant dans le bassin originel (**PL.IX**). Lorsqu'au XIX^e siècle on a reconstruit le bassin avec comme objectif d'approvisionner le lavoir public, ce réseau d'évacuation a dû être abandonné.

fig. 47 : Inspection du conduit d'évacuation à l'aide d'une caméra (© C. Travers)

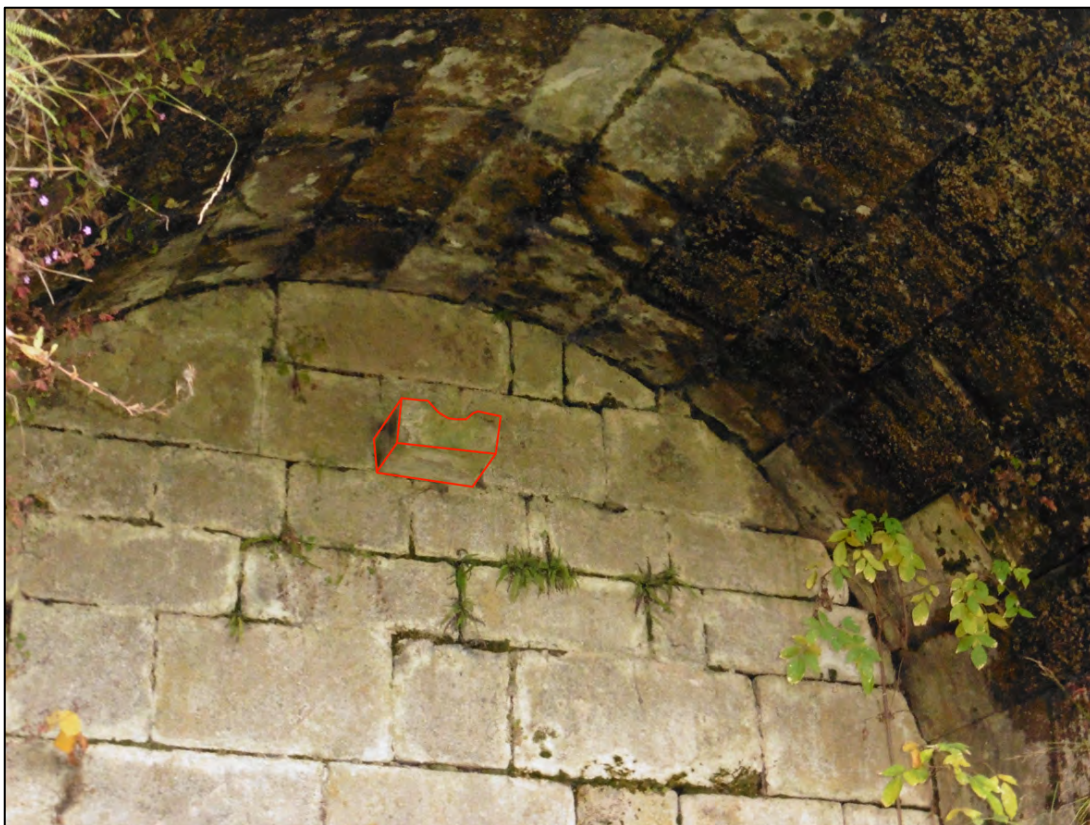
fig. 48 : Gargouille dépassant du mur de fond de l'arcade n° 2 (© Agence Caillault ACMH, DAO : C. Travers)

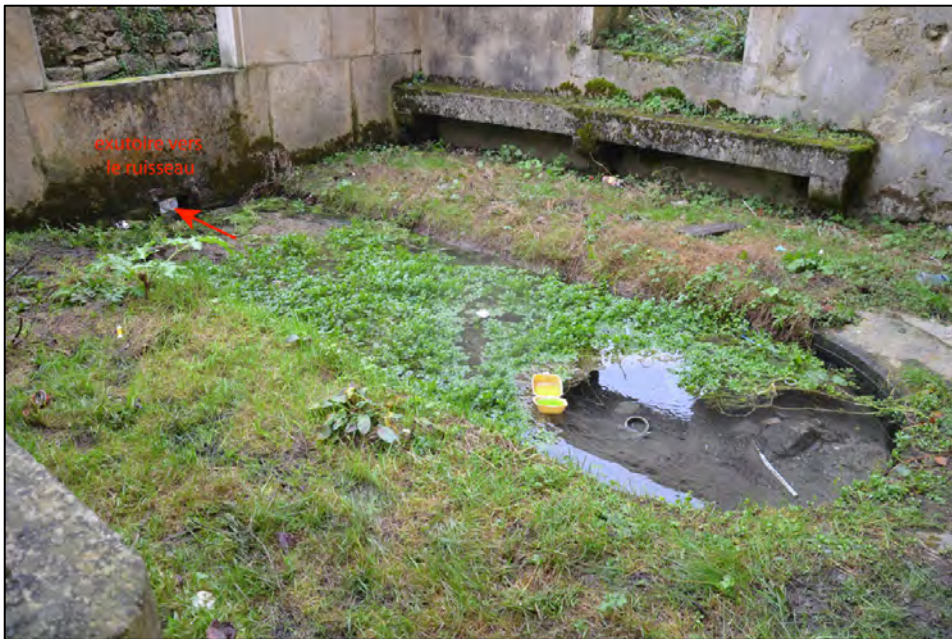
D'après les tests à la fluorescéine, le bassin ne communique pas avec le ruisseau, c'est aussi ce que confirment les observations archéologiques. En revanche l'eau qui coule dans le ruisseau et celle qui alimente le bassin possèdent le même ph (6,8) et la même teneur (élevée) en nitrates (50 mg/l), comme si elles avaient une origine commune. En effet, bien que le ruisseau du Breuil naisse au niveau de la source de la Fontaine Royale située à 5 km à l'ouest de Commercy, il reçoit aussi l'eau du petit lavoir situé à l'ouest de l'escalier, lequel est certainement alimenté par les mêmes sources de pied de coteau que celles qui alimentent le bassin (fig. 49 et 50).

fig. 49 : Le petit lavoir et son exutoire vers le ruisseau (© C. Travers)

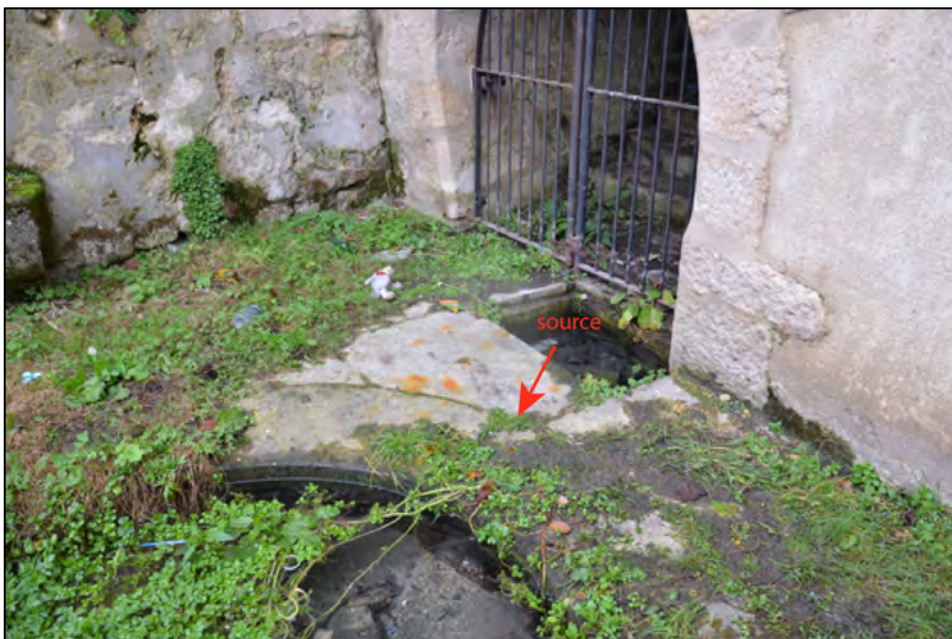
fig. 50 : L'alimentation du petit lavoir (© C. Travers)

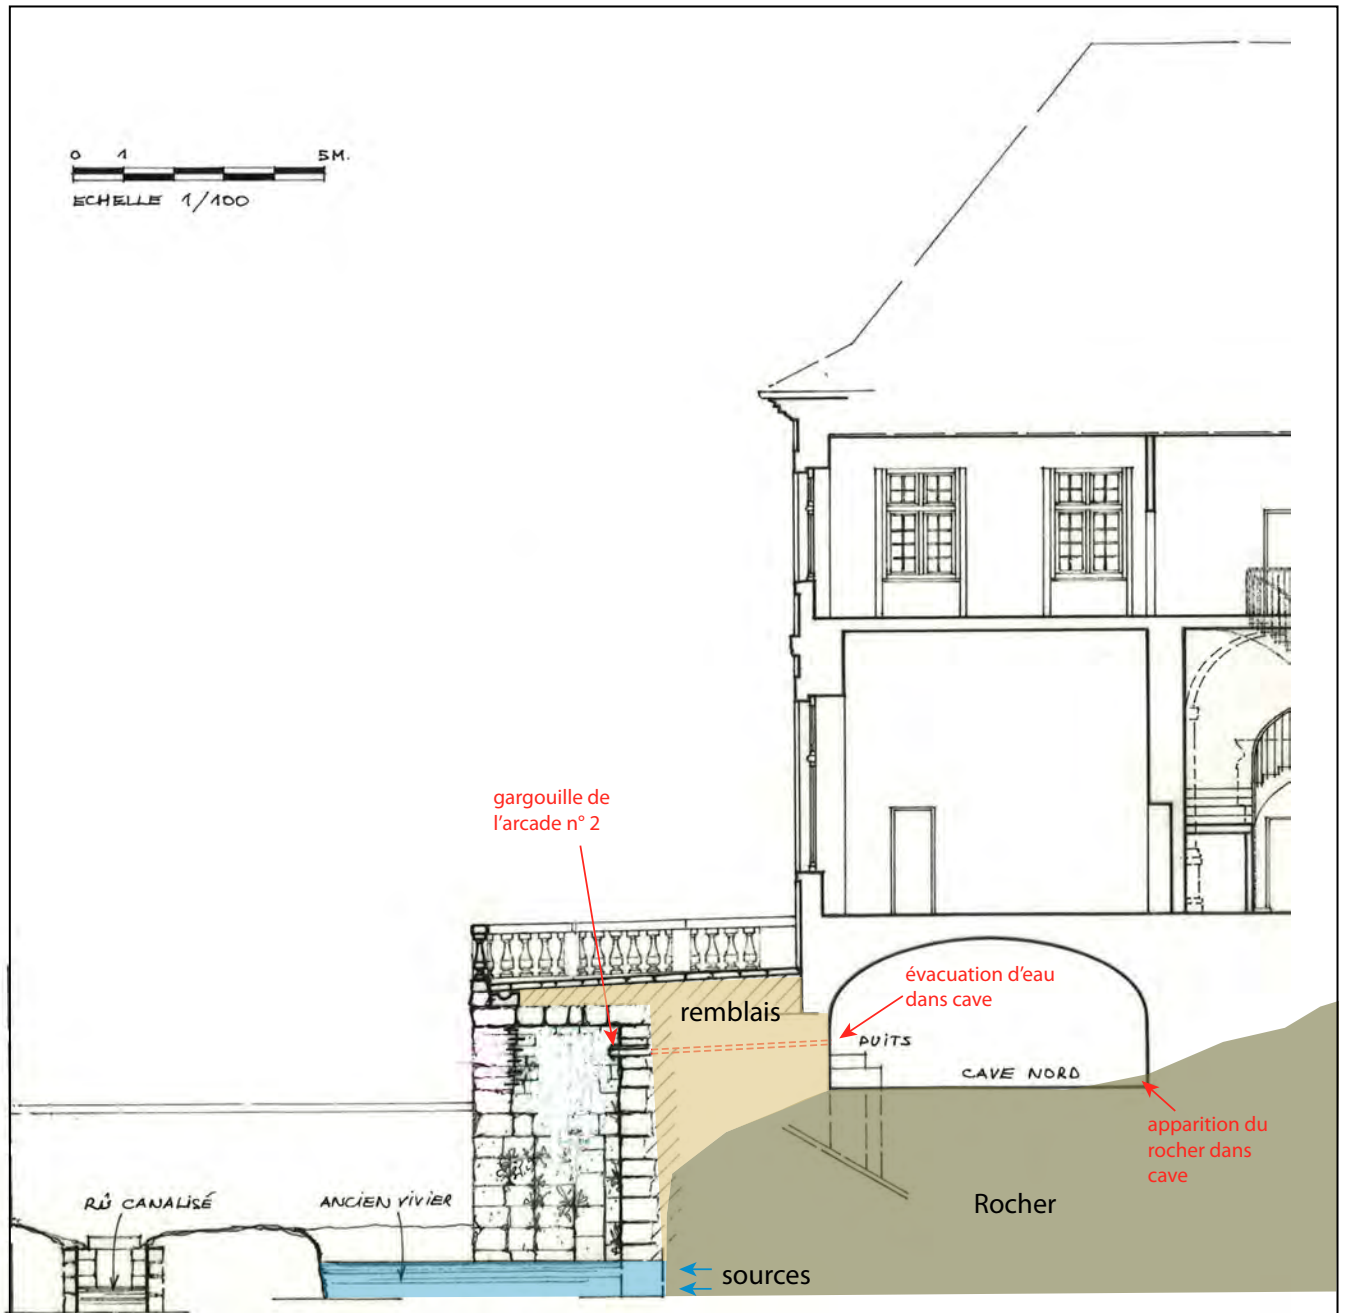
Etude archéologique du bassin du prieuré du Breuil (Commercy, 55)	Coupe schématique et hypothétique de terrain sur la base d'un relevé de M. GOUTAL, ACMH	
AF n° 2017/L517	Conception : C. Travers - ARCHEOVERDE	PL.IX

Comment interpréter ces données ? Nous savons que le prieuré a été construit sur le rebord d'un coteau rocheux (butte du Breuil) au pied duquel coulaient des sources. Il se peut que lorsqu'on a décidé de créer une terrasse à l'arrière du bâtiment, la place devait manquer, d'où la construction du portique qui la supporte à moitié (**PL.IX**). On constate qu'aucune de ces arcades n'a le même plan (**PL.I**). Les arcades n° 2, 3 et 4, ont probablement été construites contre le front rocheux. En effet, celui-ci n'étant pas parfaitement linéaire, cela expliquerait qu'elles n'aient pas toutes la même profondeur et que leur mur de fond ne soit pas droit (**PL.I**). Suite à la construction de ce portique, des remblais ont probablement été rapportés afin de combler les espaces entre les murs de fond des arcades et le rocher, et niveler l'assiette de la terrasse. Les ouvertures situées à la base des murs de fond des arcades permettaient de laisser filtrer l'eau des sources qui naissaient au pied du front rocheux, et éviter que celle-ci ne fasse pression contre le mur (**PL.IX**). Ce sont ces sources qui alimentaient (et alimentent toujours) le bassin.
