## ETUDE ARCHEOLOGIQUE

JARDIN DE L'HOTEL DE BOURBON-CONDE  
10-12 rue Monsieur, Paris 7<sup>e</sup>

ETUDE ARCHEOLOGIQUE

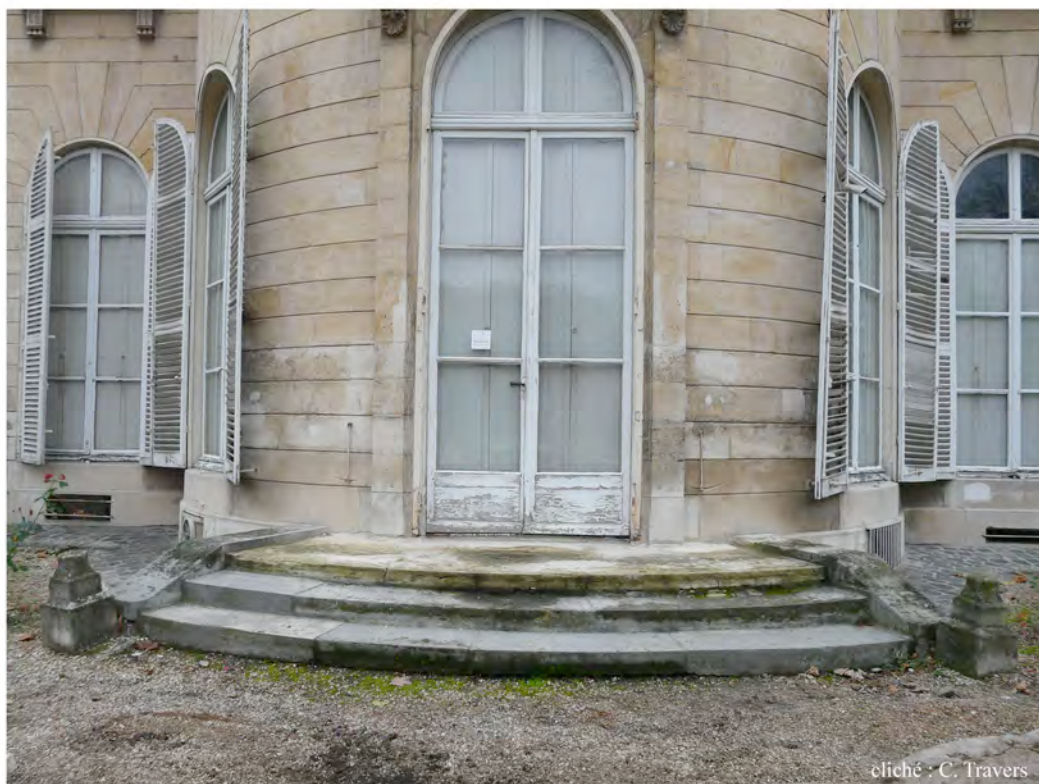
ill. 19a : Perron central de la façade sur jardin

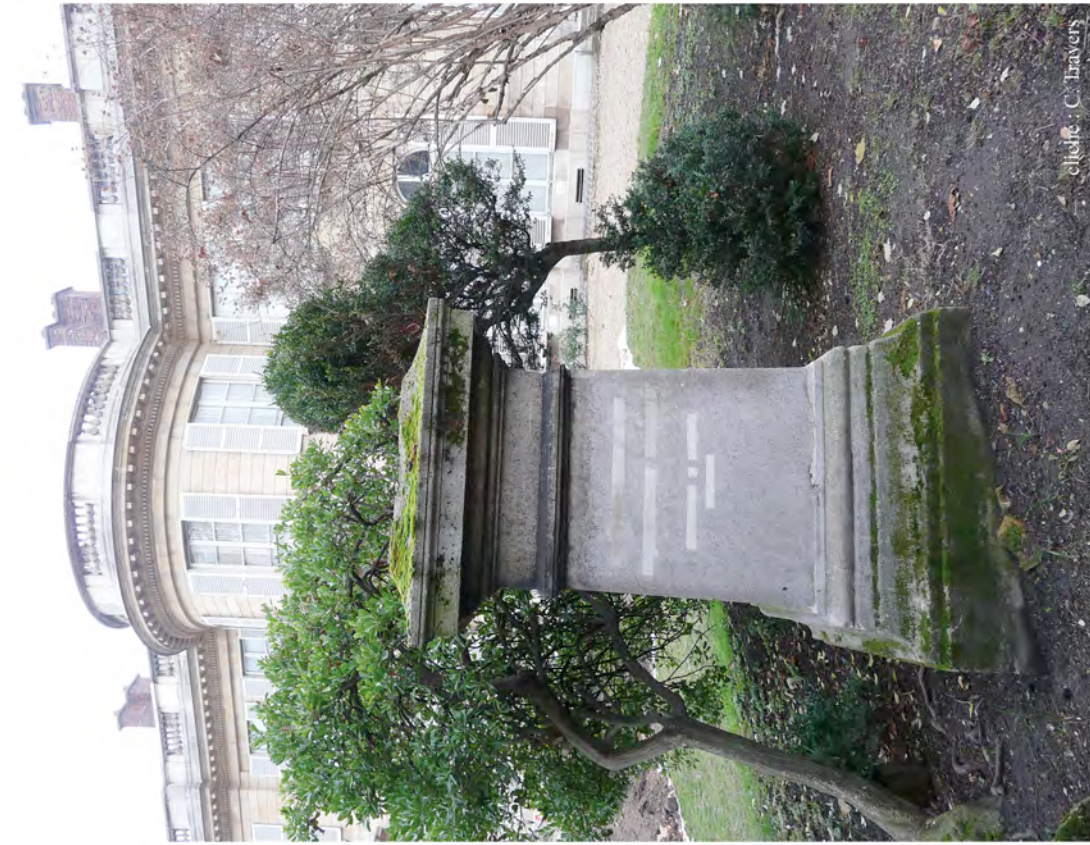
ill. 22a : Piédestal en pierre d'Euville avec son inscription effacée

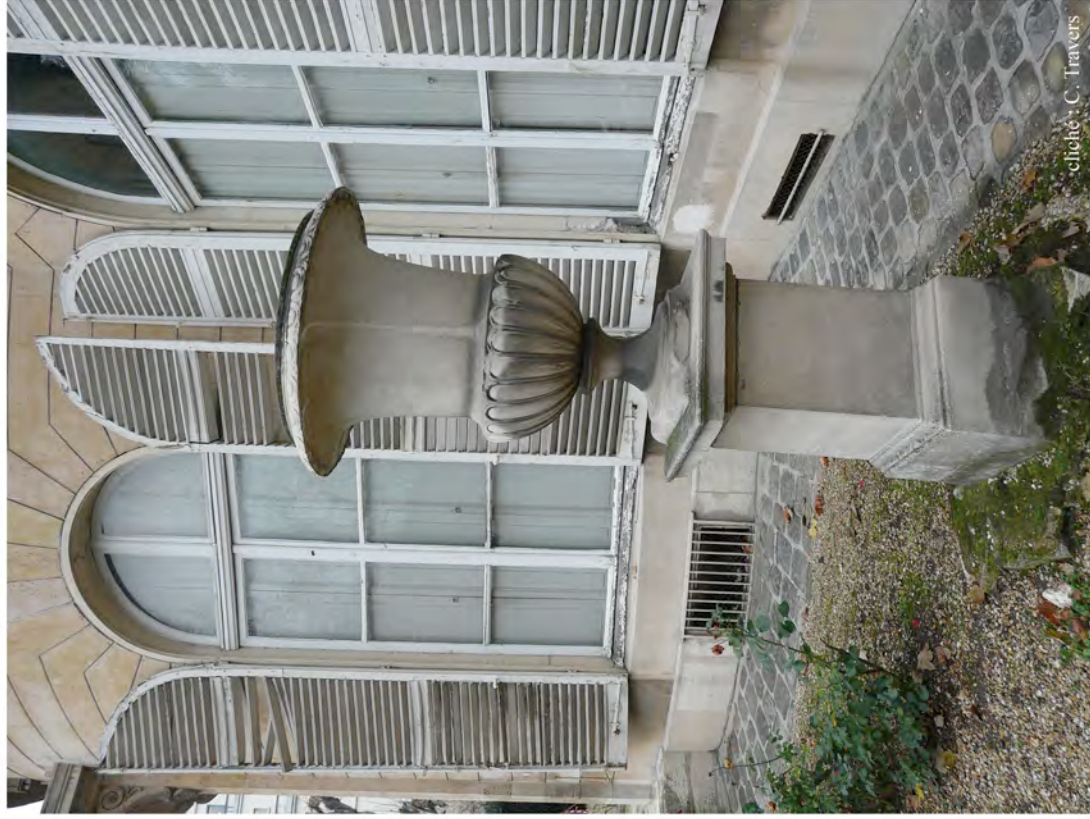
ill 22b : Vase décoratif en marbre blanc sur piédestal en pierre d'Euville

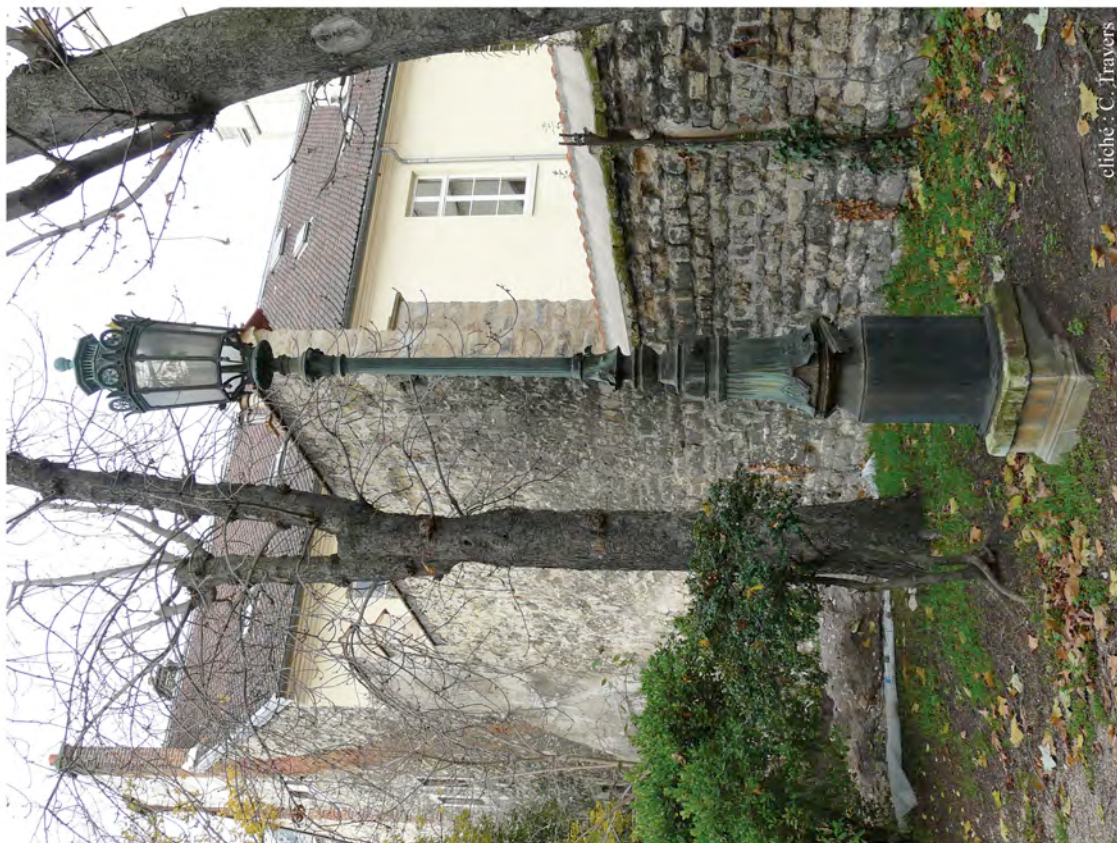
ill. 23a : Lampadaire Nord sur son piédestal en pierre d'Euville

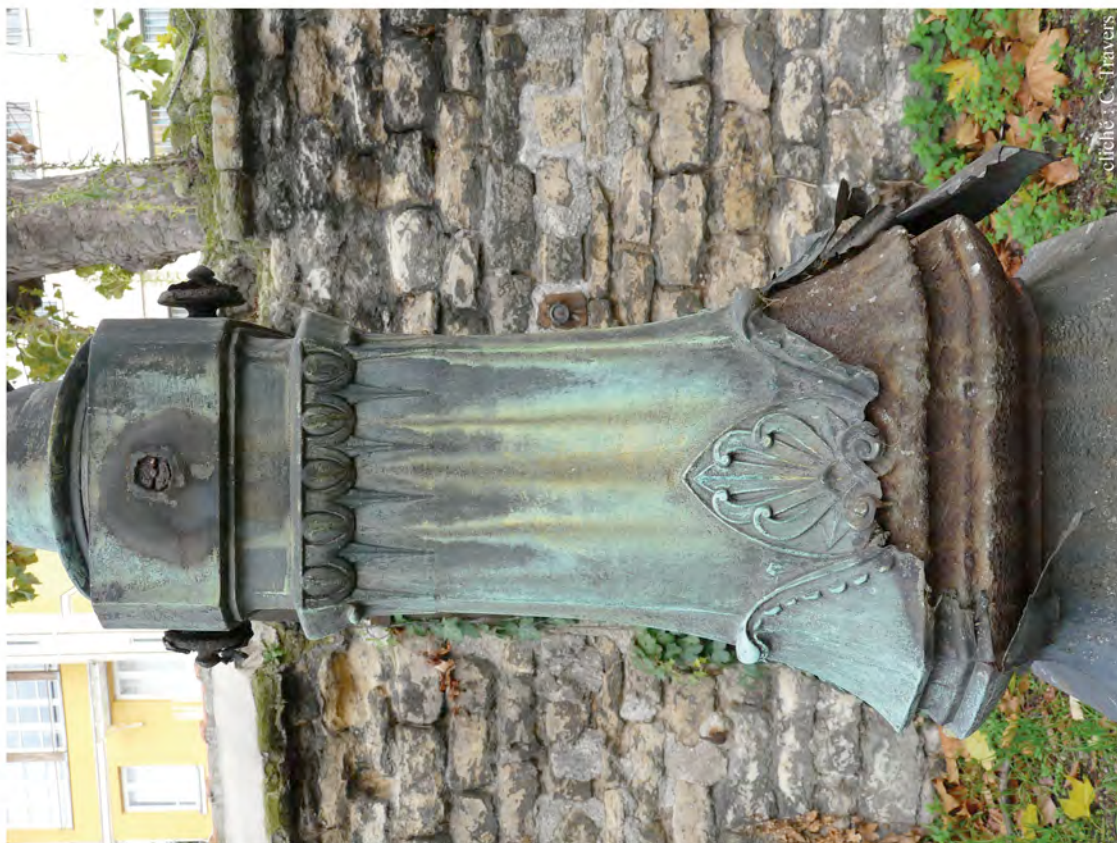
ill 23b : Lampadaire Nord, détail du réverbère

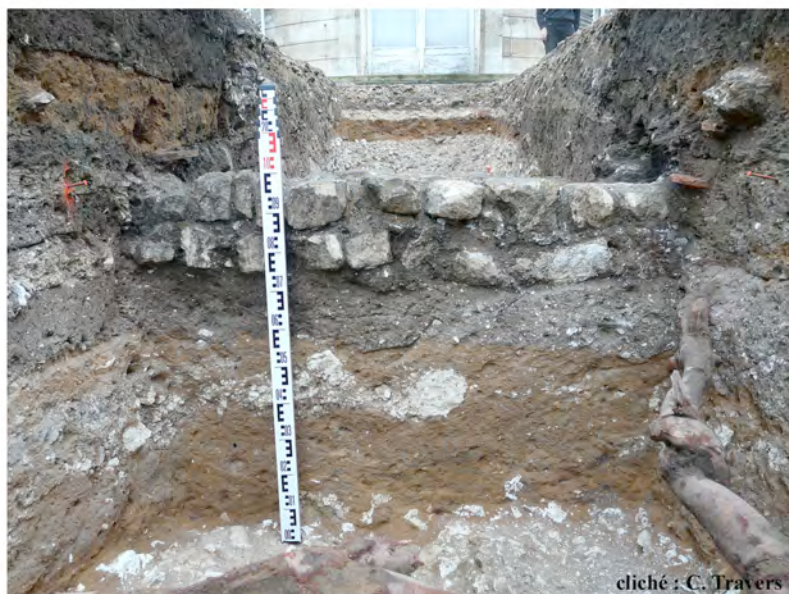
ill. 33a : U.S. 21 Vue en coupe depuis l'Ouest

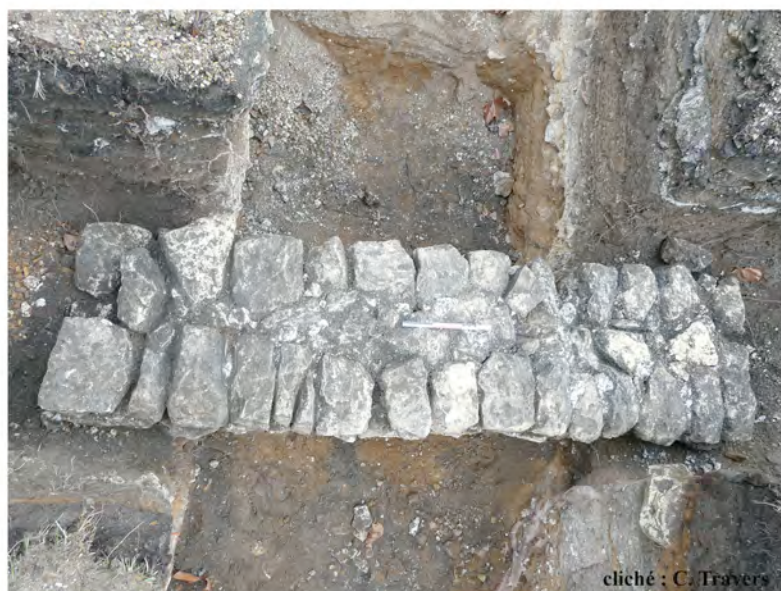
ill. 33b : U.S. 21 Vue du dessus

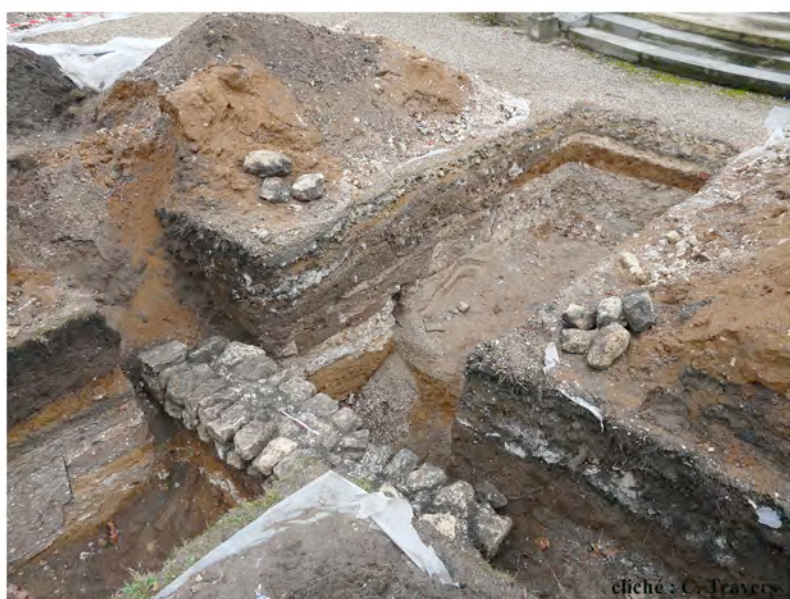
ill. 33c : U.S. 21 Vue générale

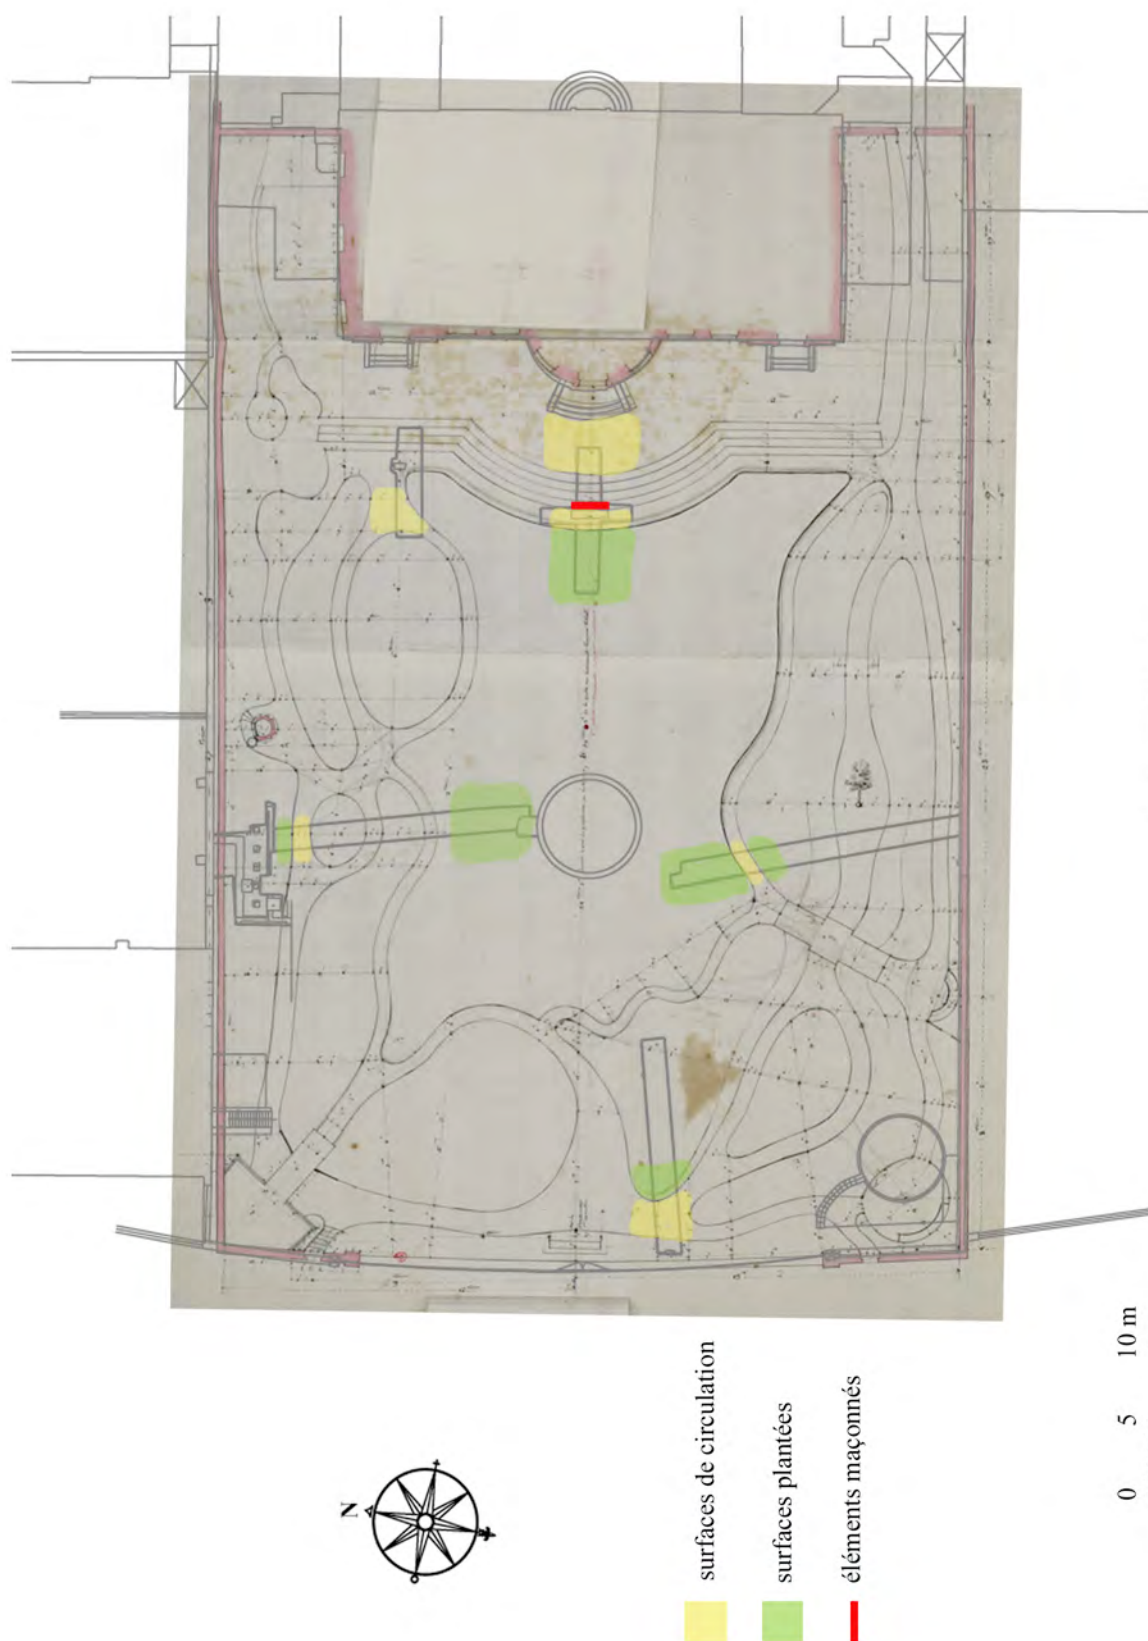
Etude archéologique  
 Jardin de l'Hôtel de Bourbon-Condé (Paris, 7<sup>e</sup>)  
**Eléments du plan d'exécution**  
 confirmées par les données archéologiques  
 C. Travers / Juin 2009

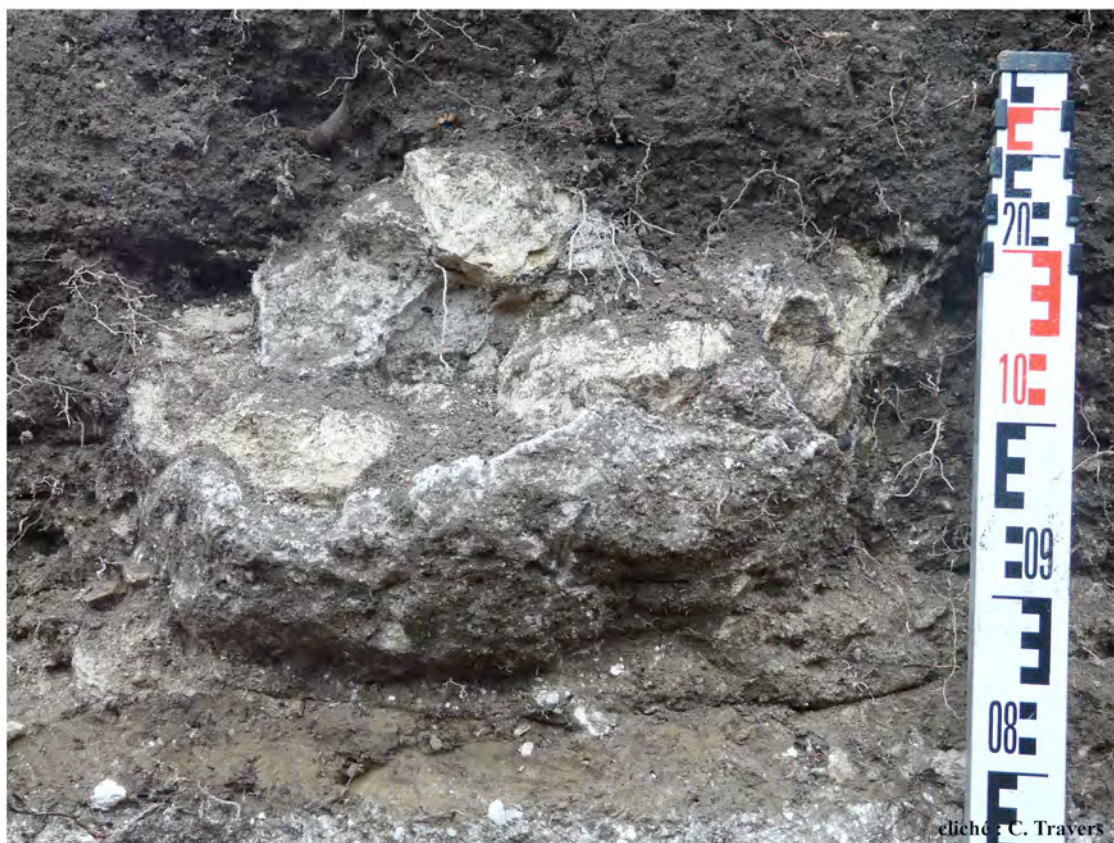
ill. 35a : U.S. 249, vue détaillée

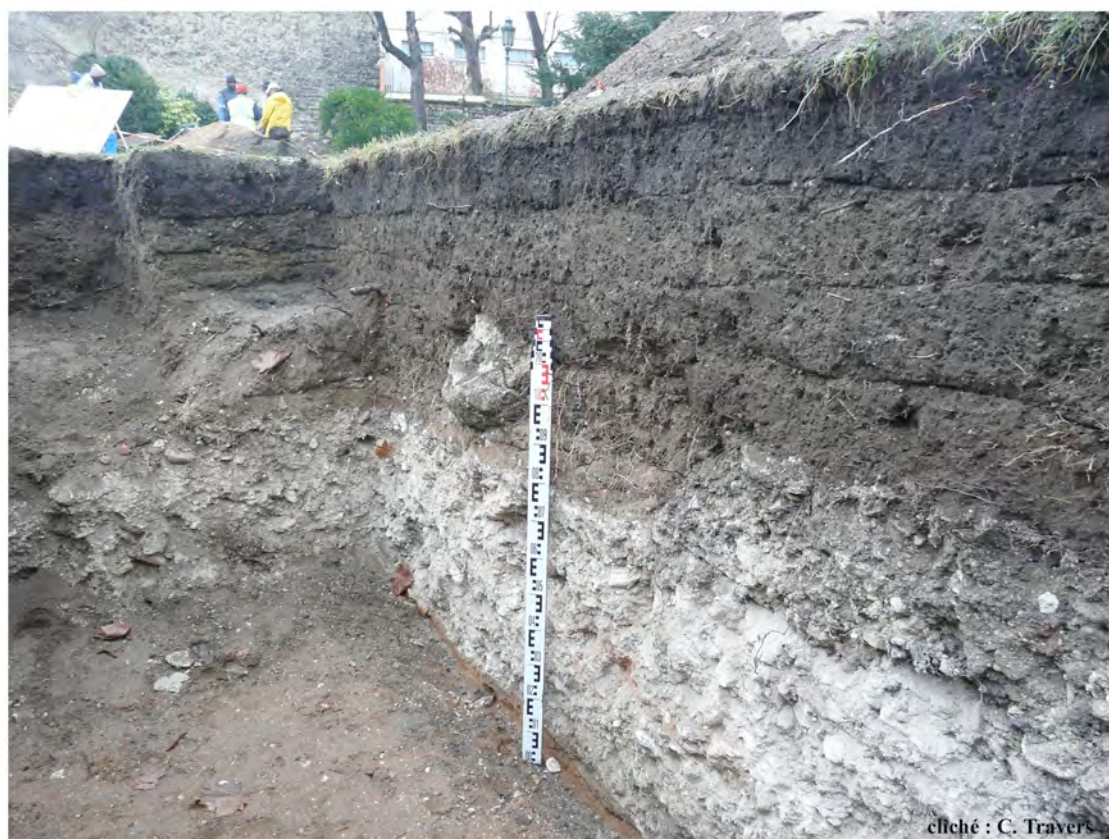
ill. 35b : U.S. 249 dans la face Est de S.V

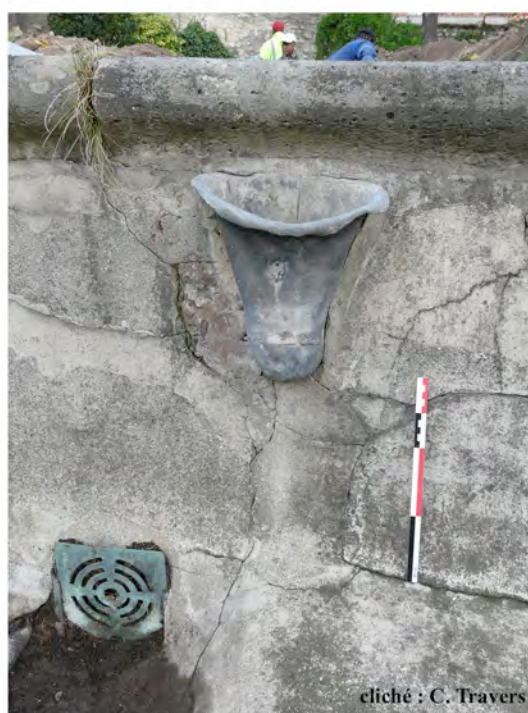
ill. 37c : Trop-plein et grille d'évacuation

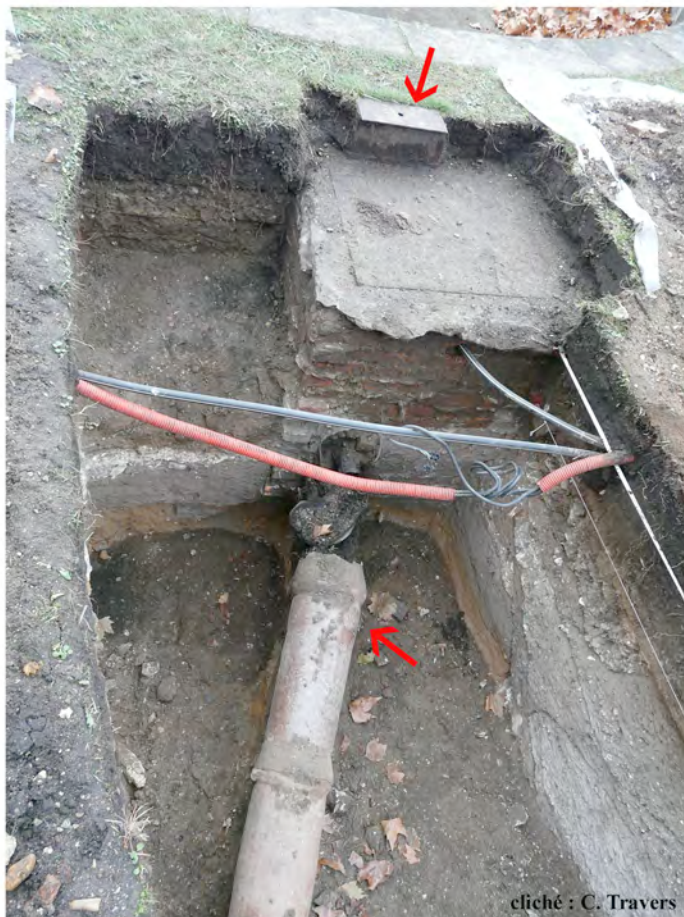
ill. 38a : Regard et tuyau de décharge du bassin XIXè

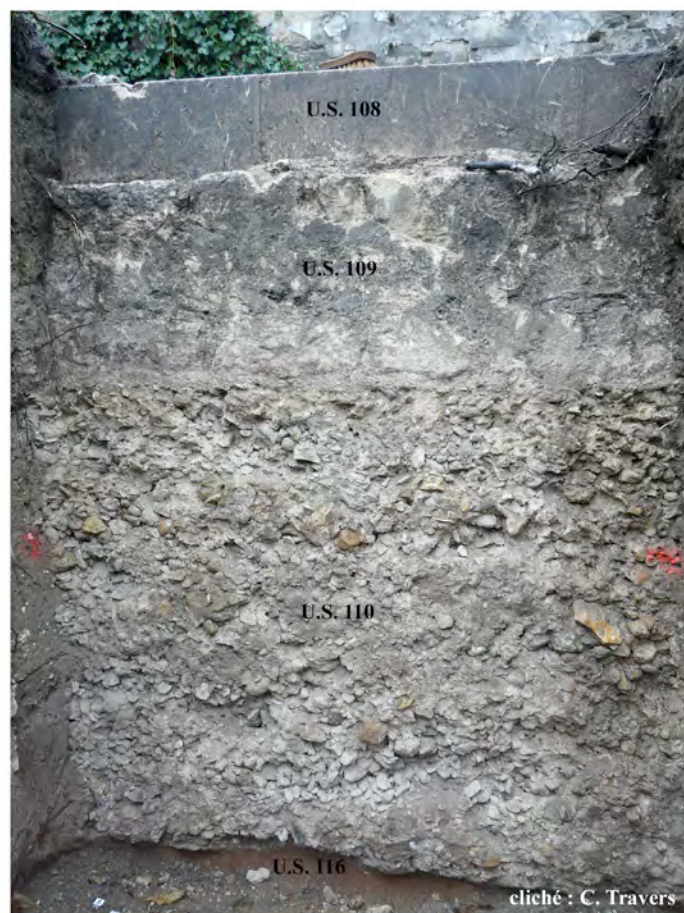
ill. 39a : Vestiges du mur extérieur de la serre XIXè  
(extrémité Nord de S.III)

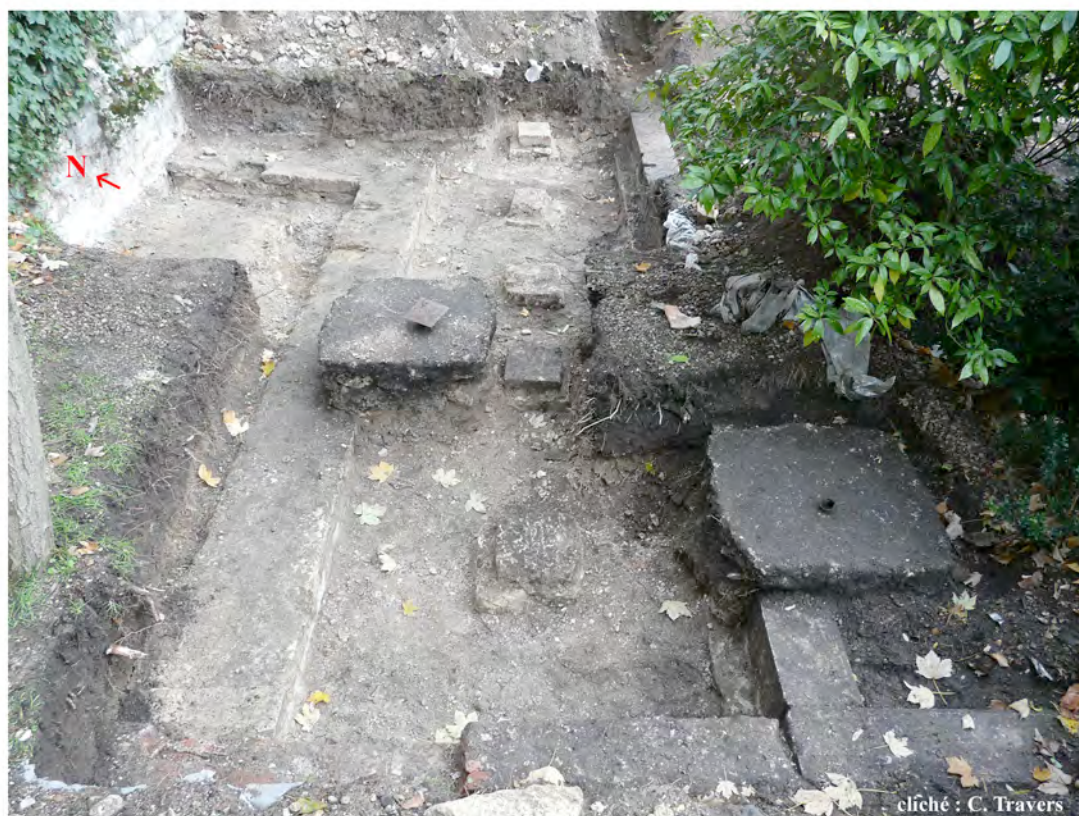
ill. 39b : Vue du décapage D.II et des vestiges de la serre XIXè

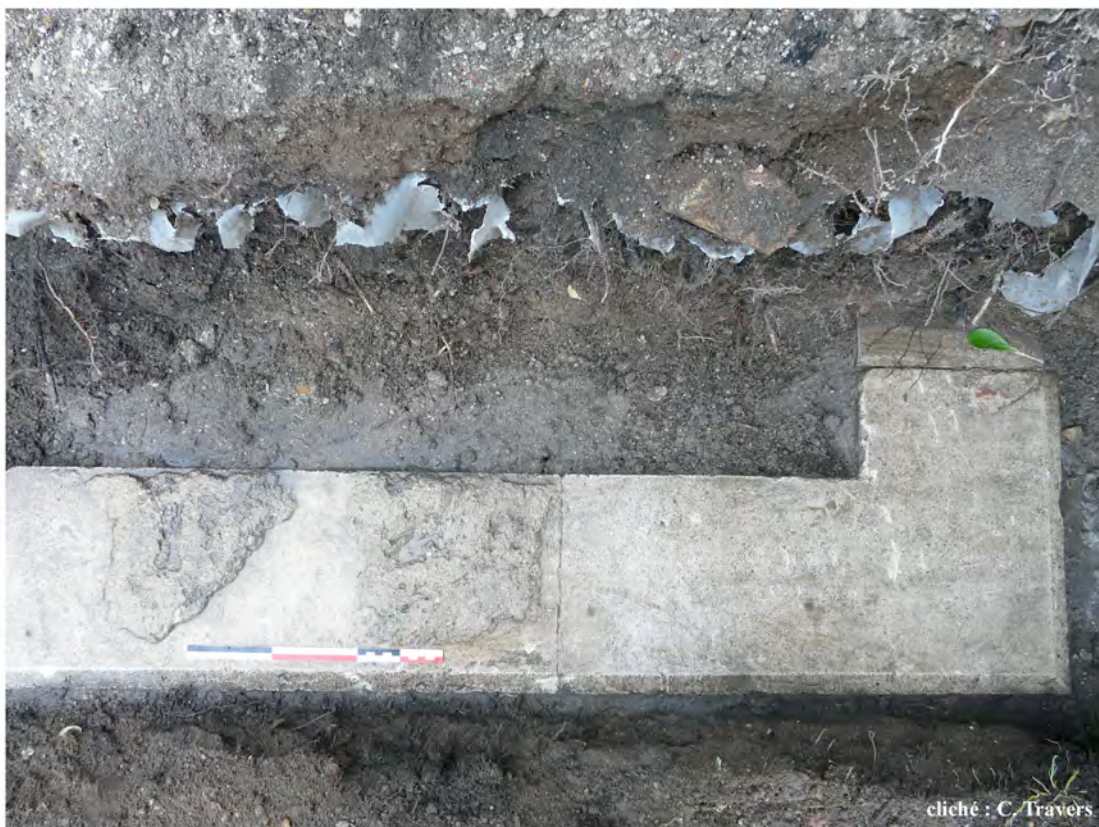
ill. 40a : Soubassement en pierre d'Euville avec son arête extérieure chanfreinée, et des traces de mortier sur sa face supérieure

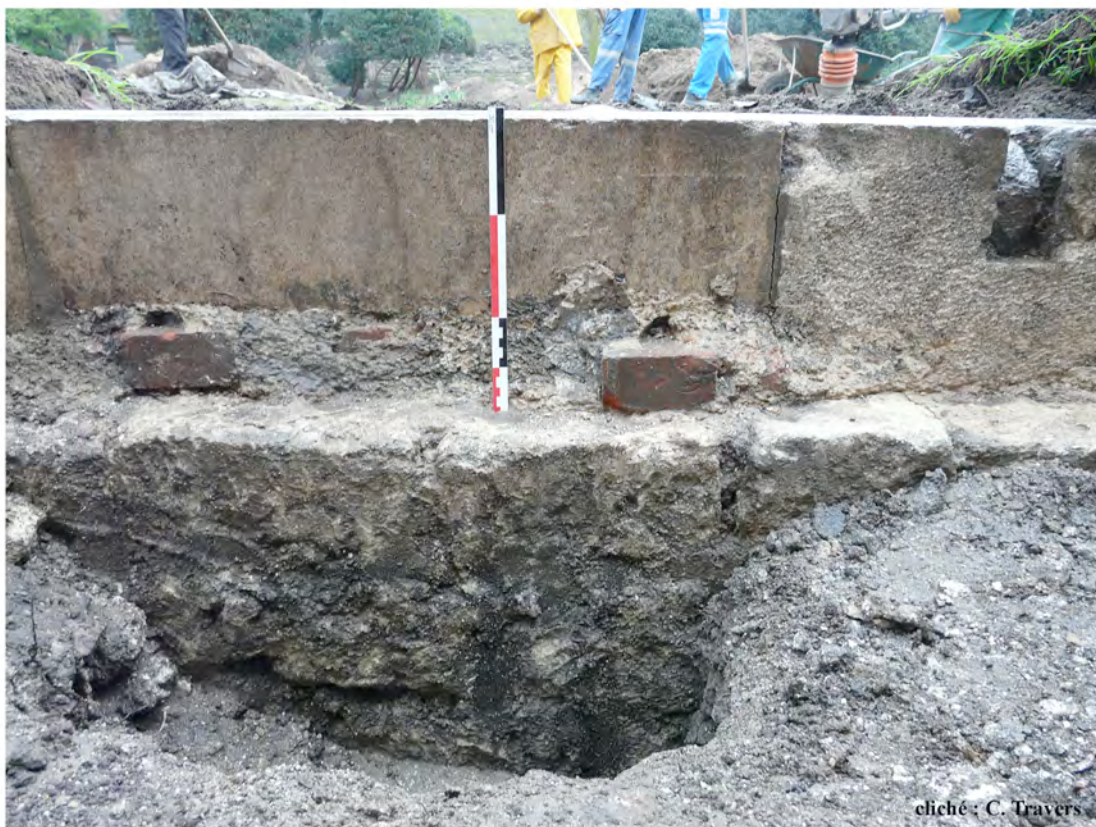
ill. 40b : Soubassement en pierre d'Euville posé sur des briques de niveau et semelle de fondation en moellons de calcaire

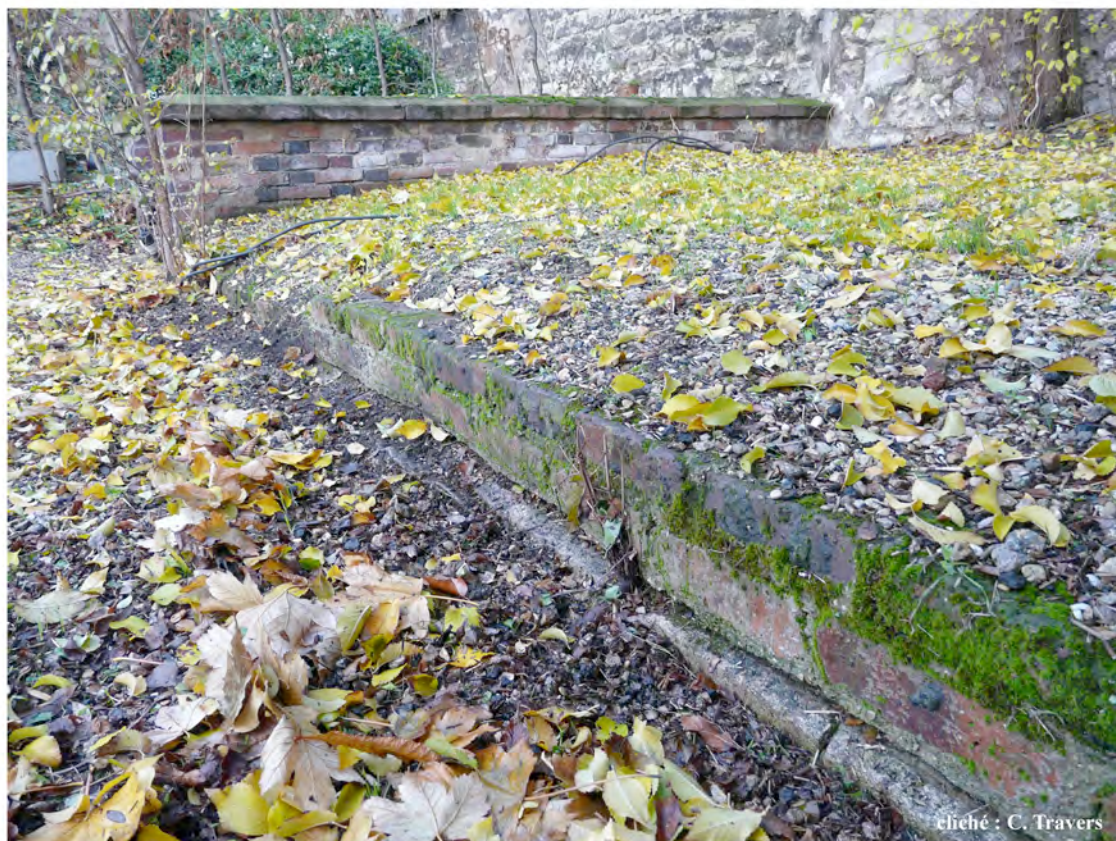
ill. 41a : Vestige d'une élévation en brique sur le soubassement en pierre affleurant

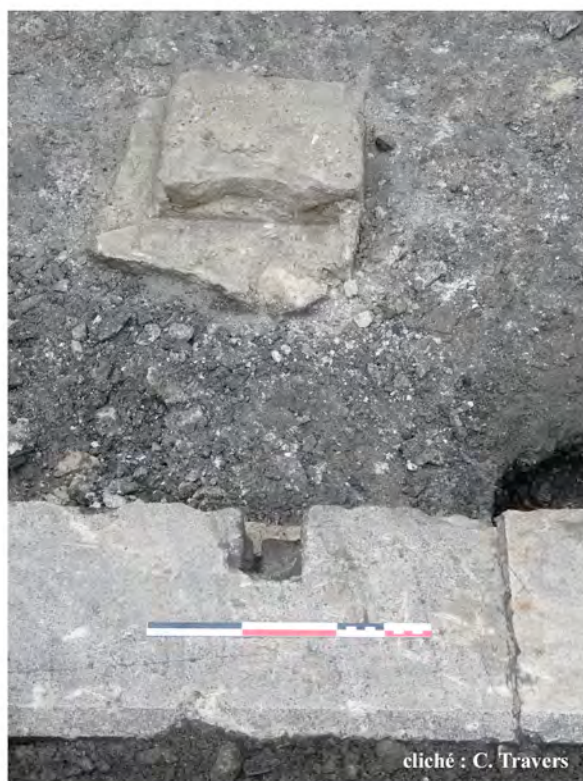
ill. 41b : Encoches rectangulaires sur le bord intérieur du soubassement en pierre d'Euville

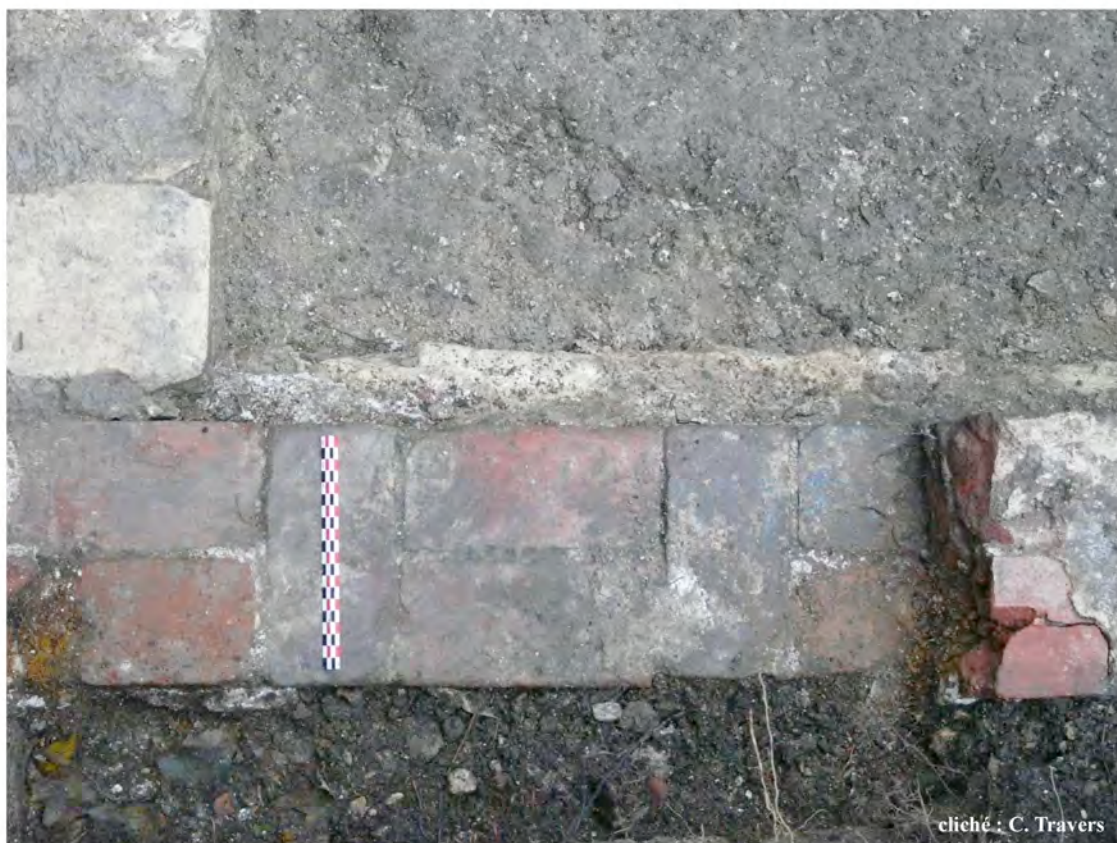
ill. 44a : Vestige de la cloison en briques (U.S. 515) repérée au sein du décapage D.II

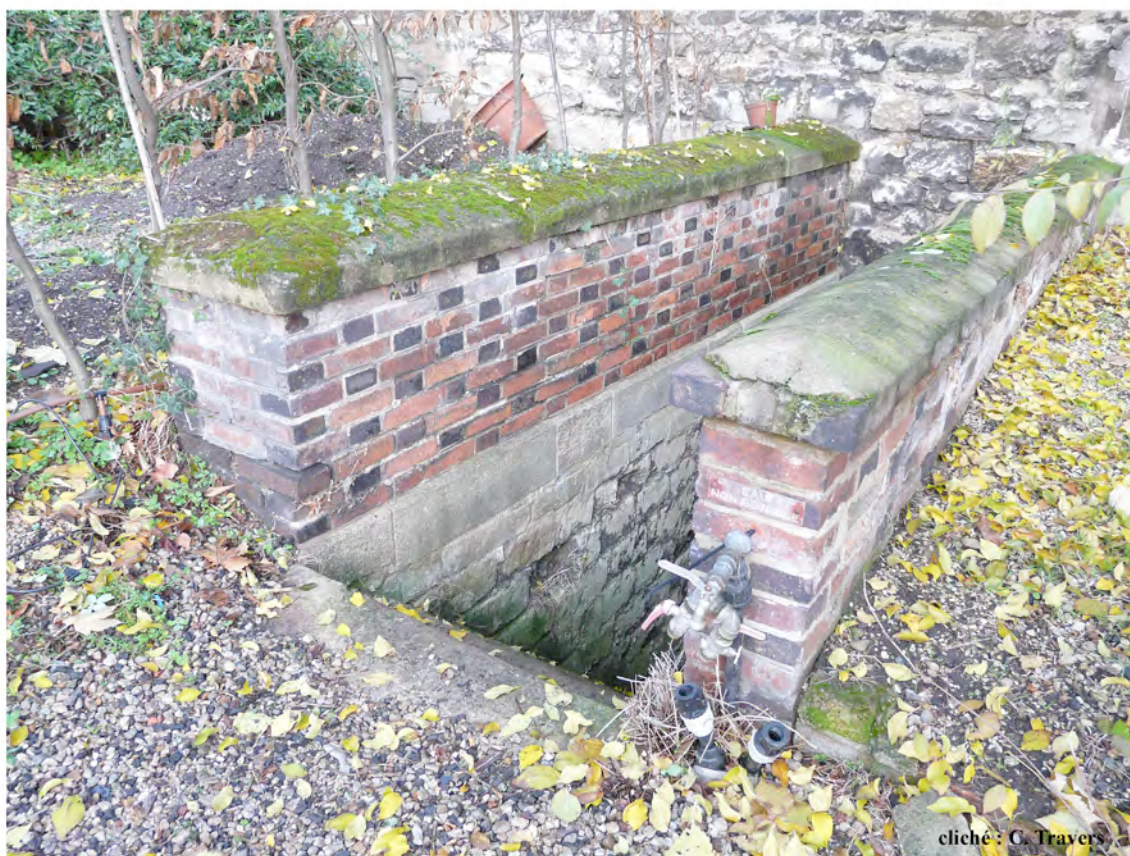
ill. 44b : Escalier XIX<sup>e</sup> permettant d'accéder au local technique souterrain

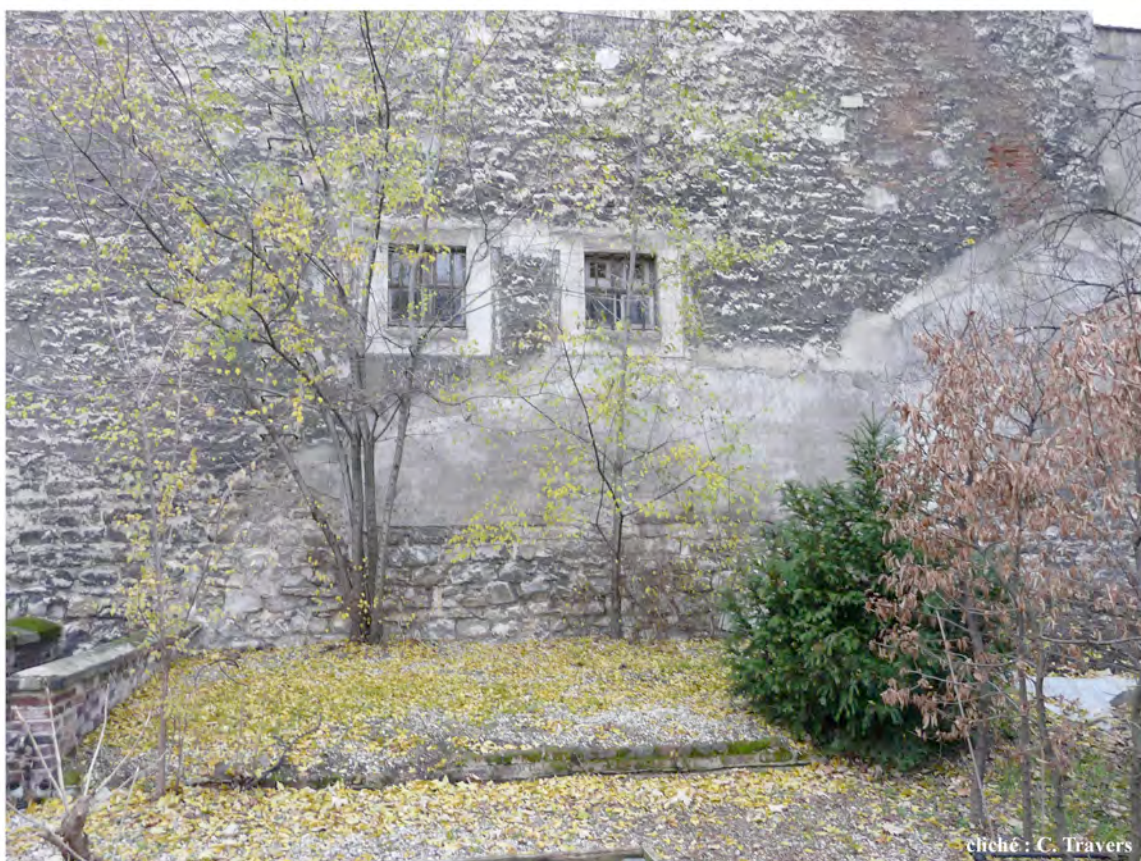
ill. 46a : Empreinte de l'aile Ouest de la serre XIXè sur le mur de clôture Nord

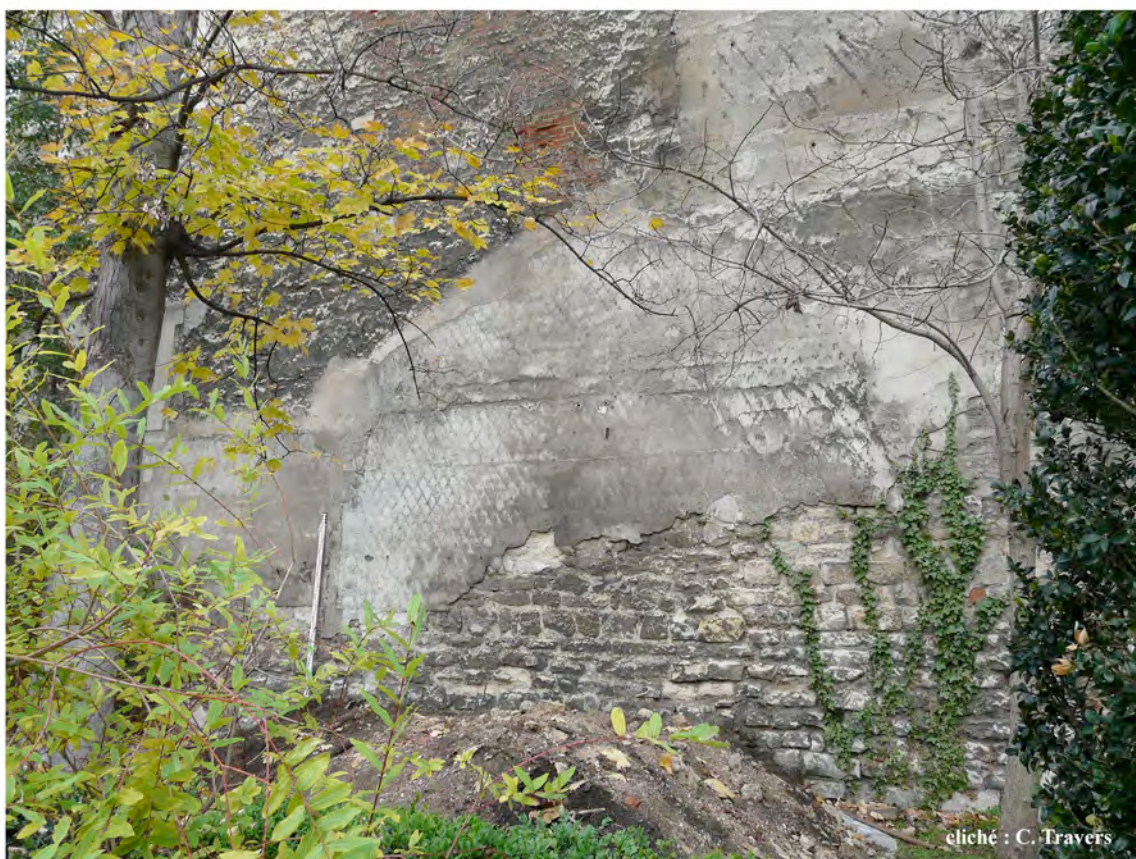
ill. 46b : Empreinte du pavillon central de la serre XIXè sur le mur de clôture Nord

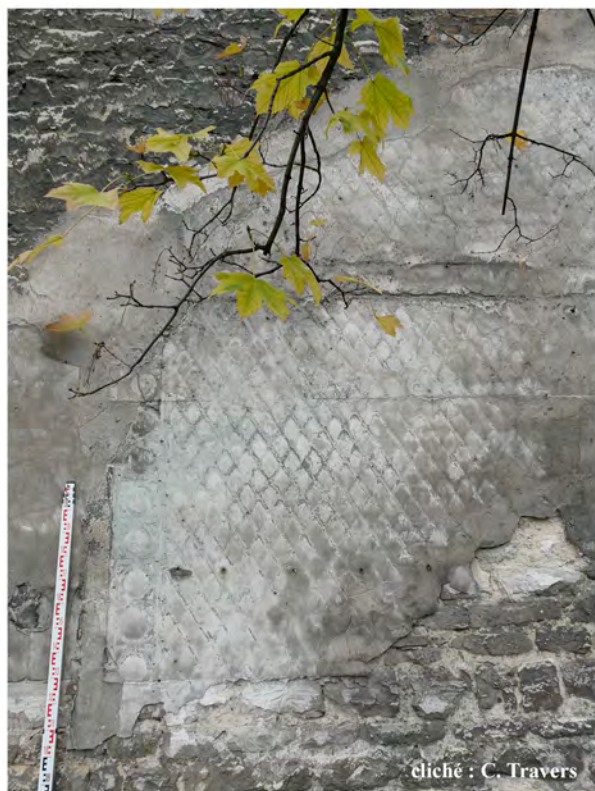
ill. 48a : Traces de treillage et de peinture sur le mur du fond du corps central de la serre XIX<sup>e</sup>

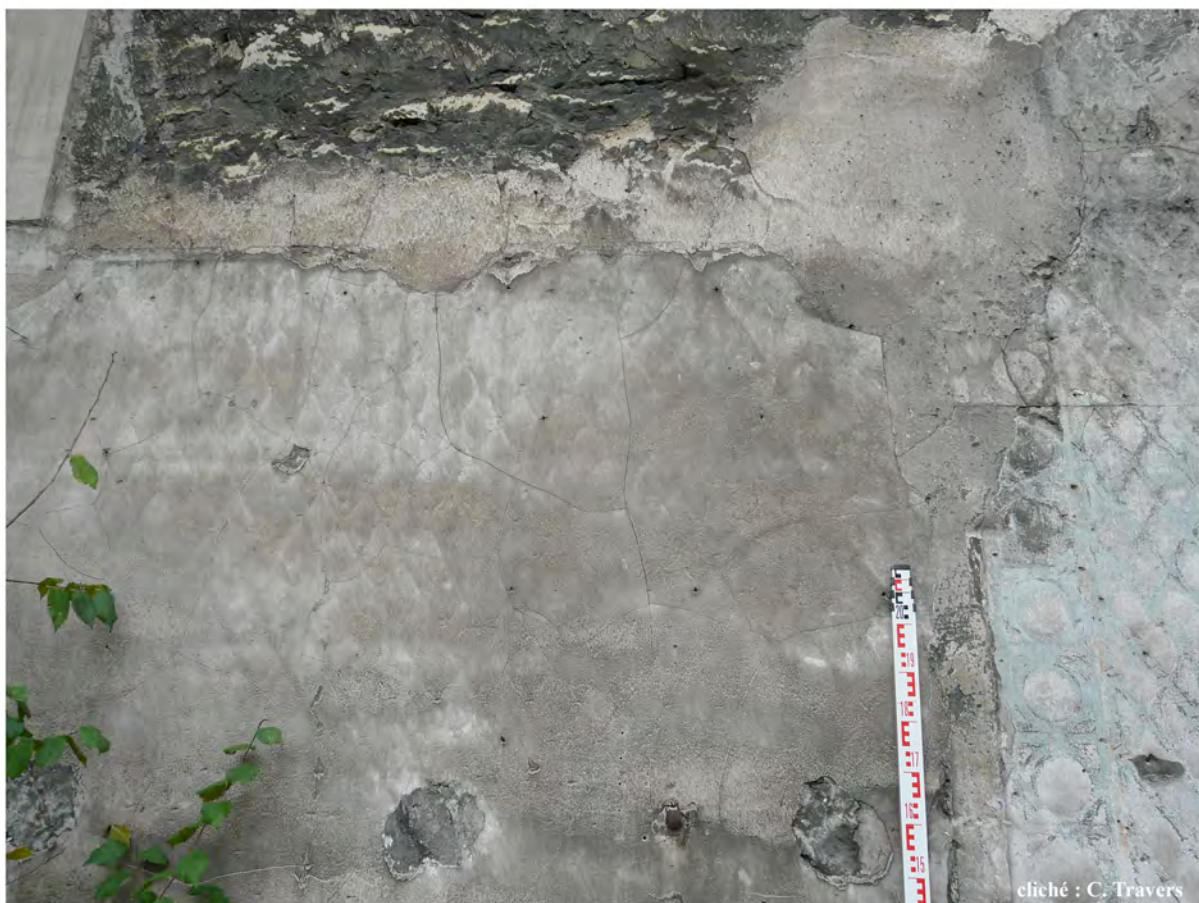
ill. 48c : Traces de treillage et bouchages sur le mur du fond de l'aile Ouest de la serre XIX<sup>e</sup>

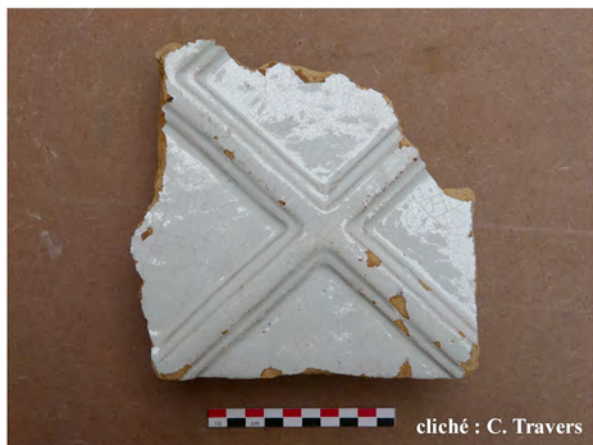
ill. 49a : Fragment de poêle 1 (recto)

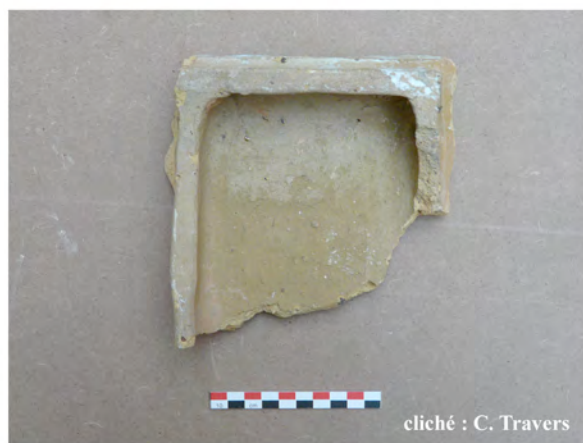
ill. 49b : Fragment de poêle 1 (verso)

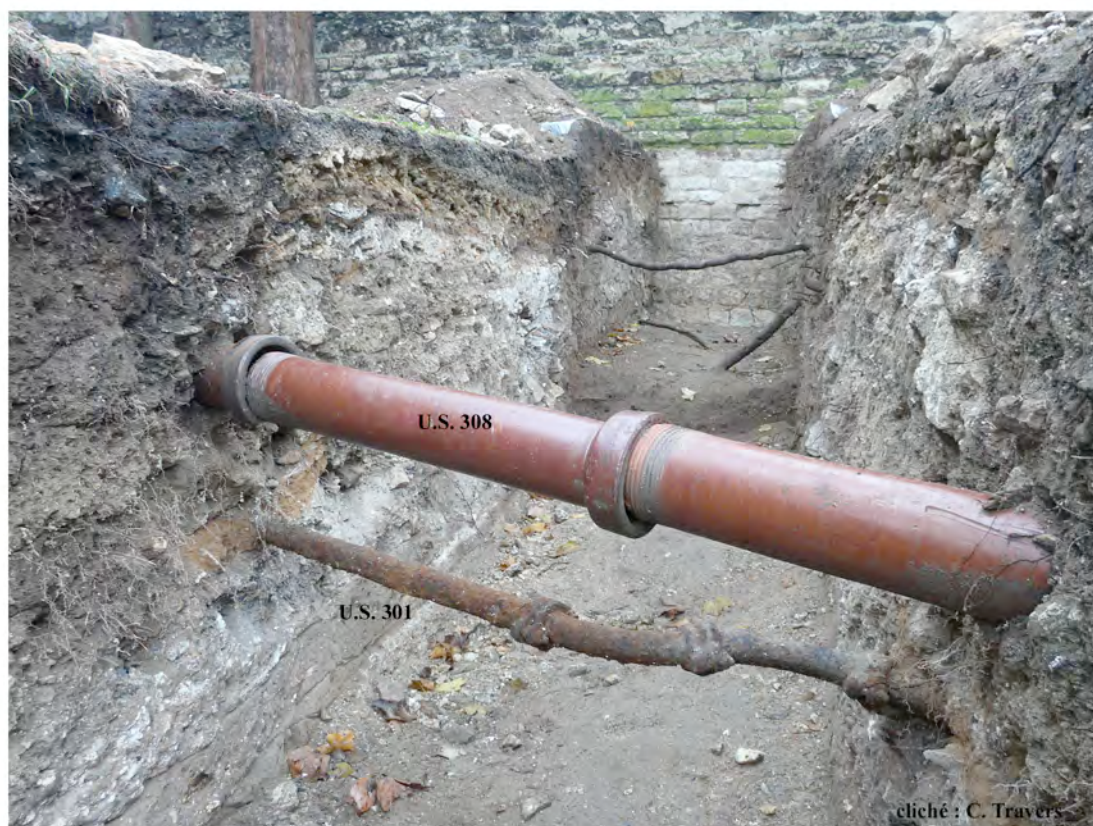
ill. 52a : Réseaux recoupés en S.V

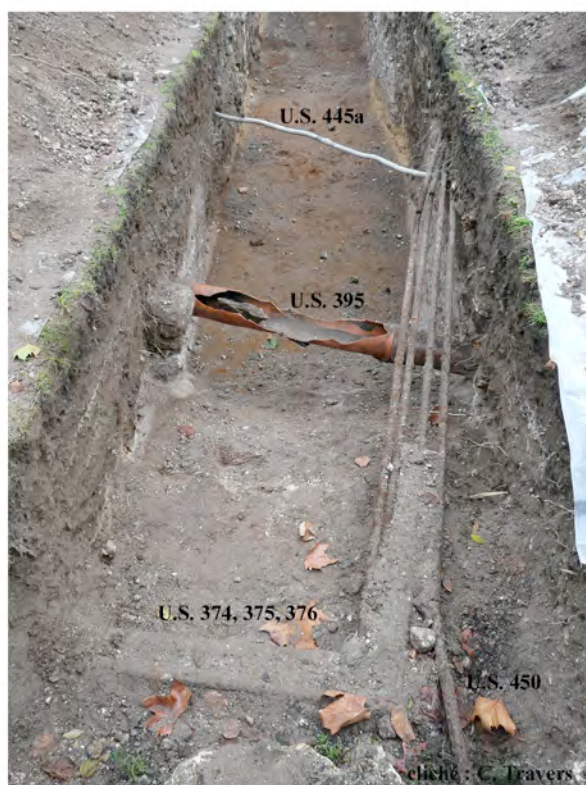
ill.52b : Réseaux recoupés en S.IV
