## ETUDE ARCHEOLOGIQUE

JARDIN DE L'HOTEL DE BOURBON-CONDE  
10-12 rue Monsieur, Paris 7<sup>e</sup>

ETUDE ARCHEOLOGIQUE

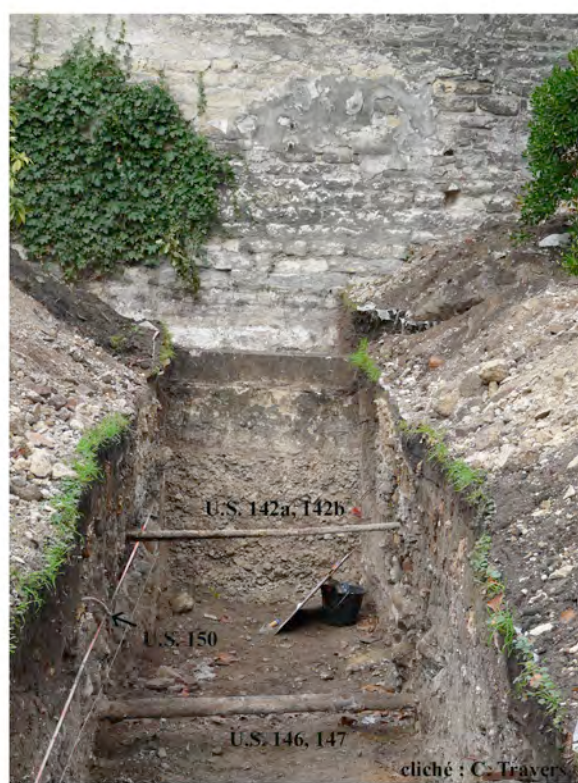
ill. 52c : Réseaux recoupés en S.III

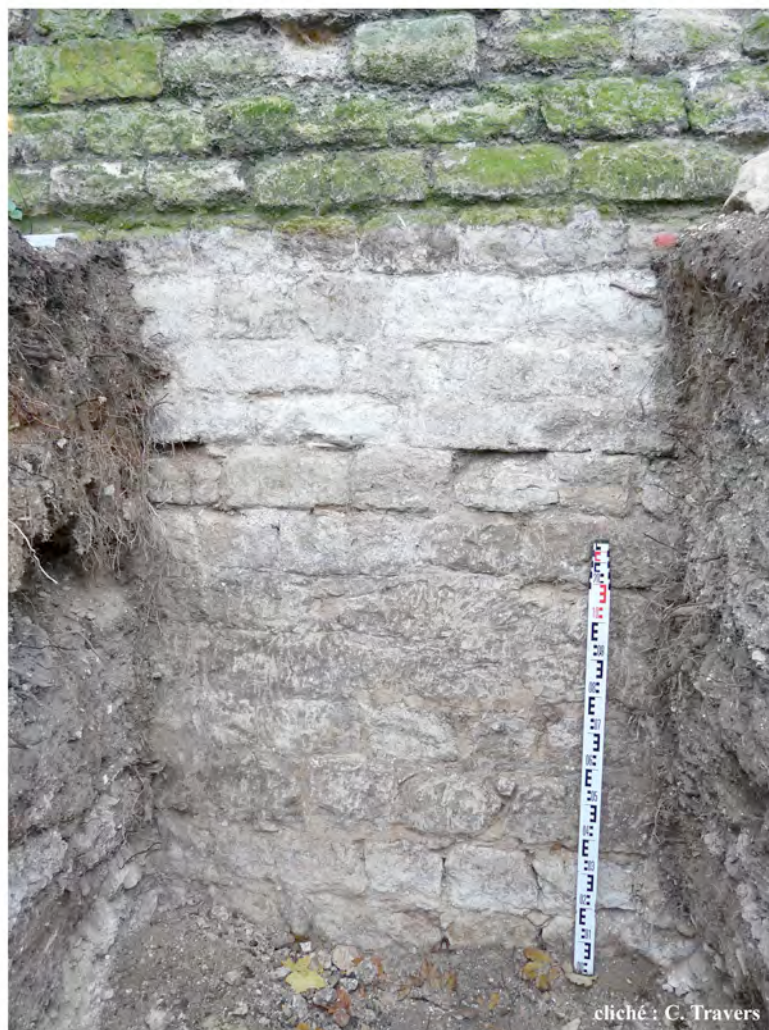
ill. 54a : Mur de clôture Sud (S.V, U.S. 354)

| 354c | Mur de clôture Sud<br>retouché au<br>XXè | - | S.V. Appareil de moellons calcaires (H = 15, L = de 20 à 40 cm) liés<br>au mortier de chaux JRo à granulométrie fine. Cinq assises et demie<br>jusqu'au niveau de sol actuel. Traces de badigeon Bl : fugaces sur les<br>deux assises inférieures, très marquées sur les trois assises<br>supérieures. Le badigeon s'arrête au niveau supérieur de U.S. 316. |

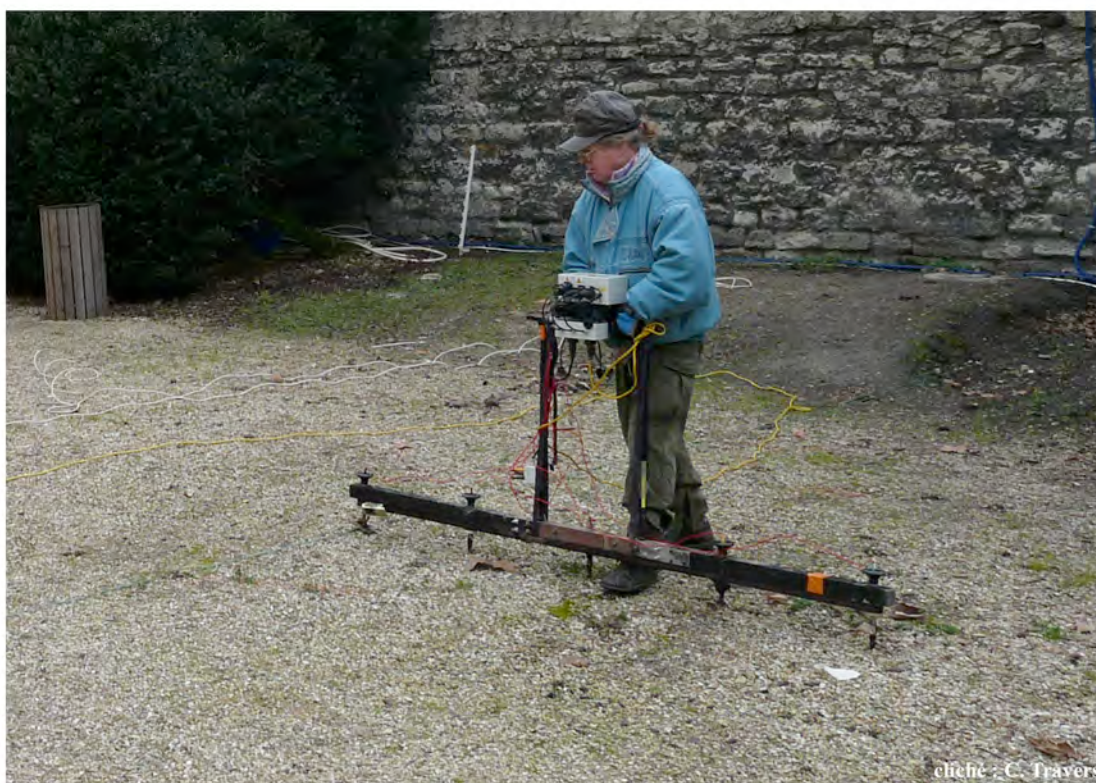
ill. 57a : Matériel utilisé pour la prospection électrique. Dispositif rectiligne à 5 électrodes espacées de 50 cm, permettant les trois profondeurs d'investigation de 50 cm, 1 m et 2 m

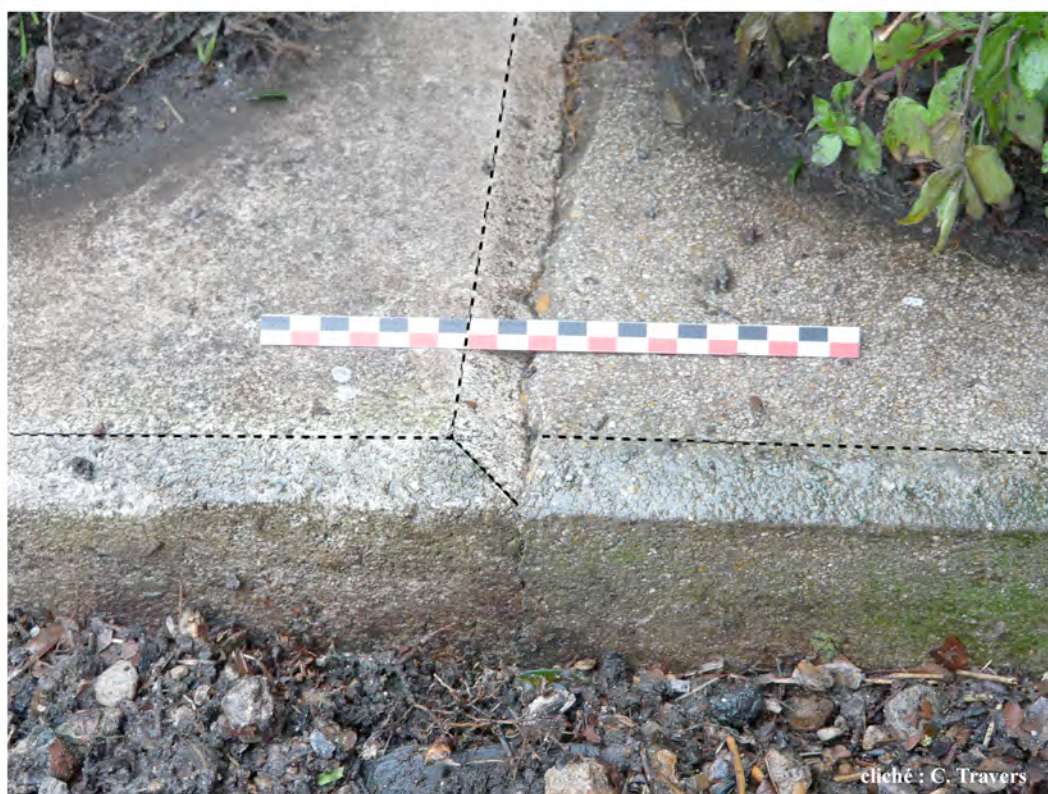
ill. 57b : Liaison du soubassement en pierre d'Euville avec la bordure en ciment et indication de l'arête chanfreinée

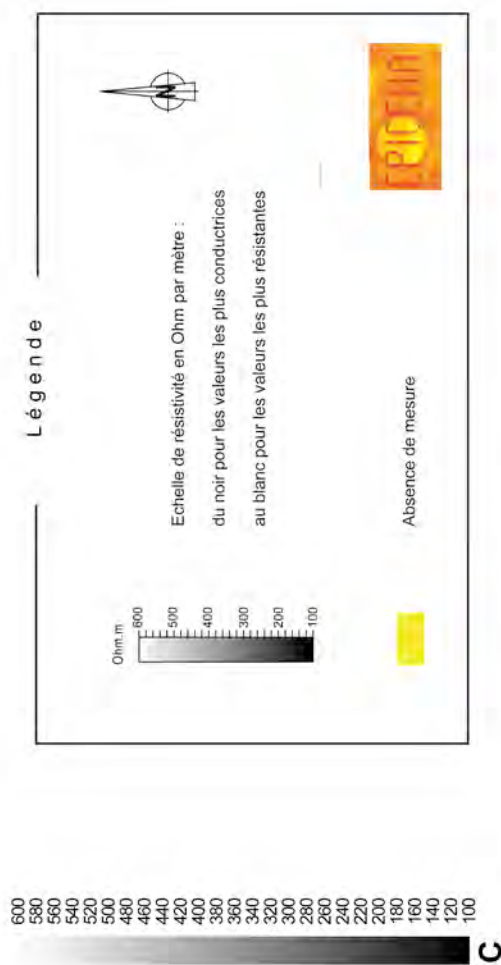
Jardin de l'hôtel de Bourbon-Condé (Paris 7e)  
 Prospection géophysique par la méthode électrique - Images de résistivité, représentation des données par interpolation -  
 Profondeur d'investigation théorique : A = 2 m ; B = 1 m ; C = 0,5 m - Maille de mesures : A = 1mx2m ; B = 1mx1m ; C = 1mx0,5m

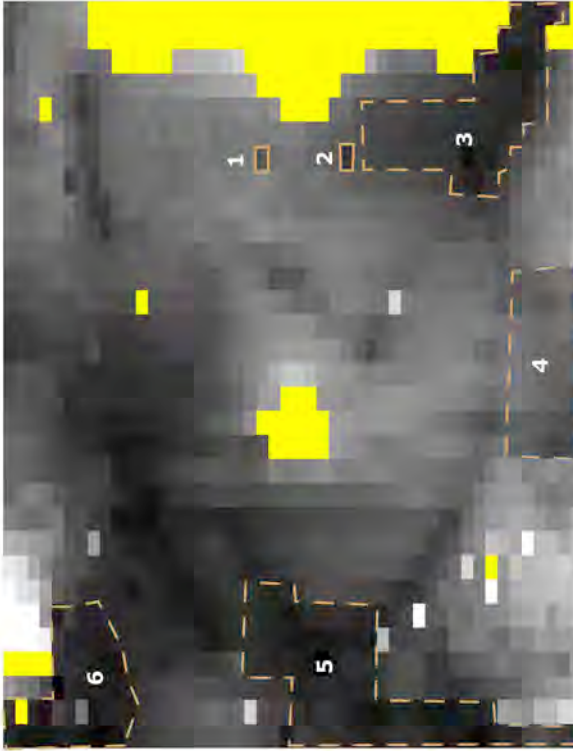
ill. 62b : Anomalies conductrices ponctuelles et diffuses  
(Image de résistivité EPICEHA - 2m)

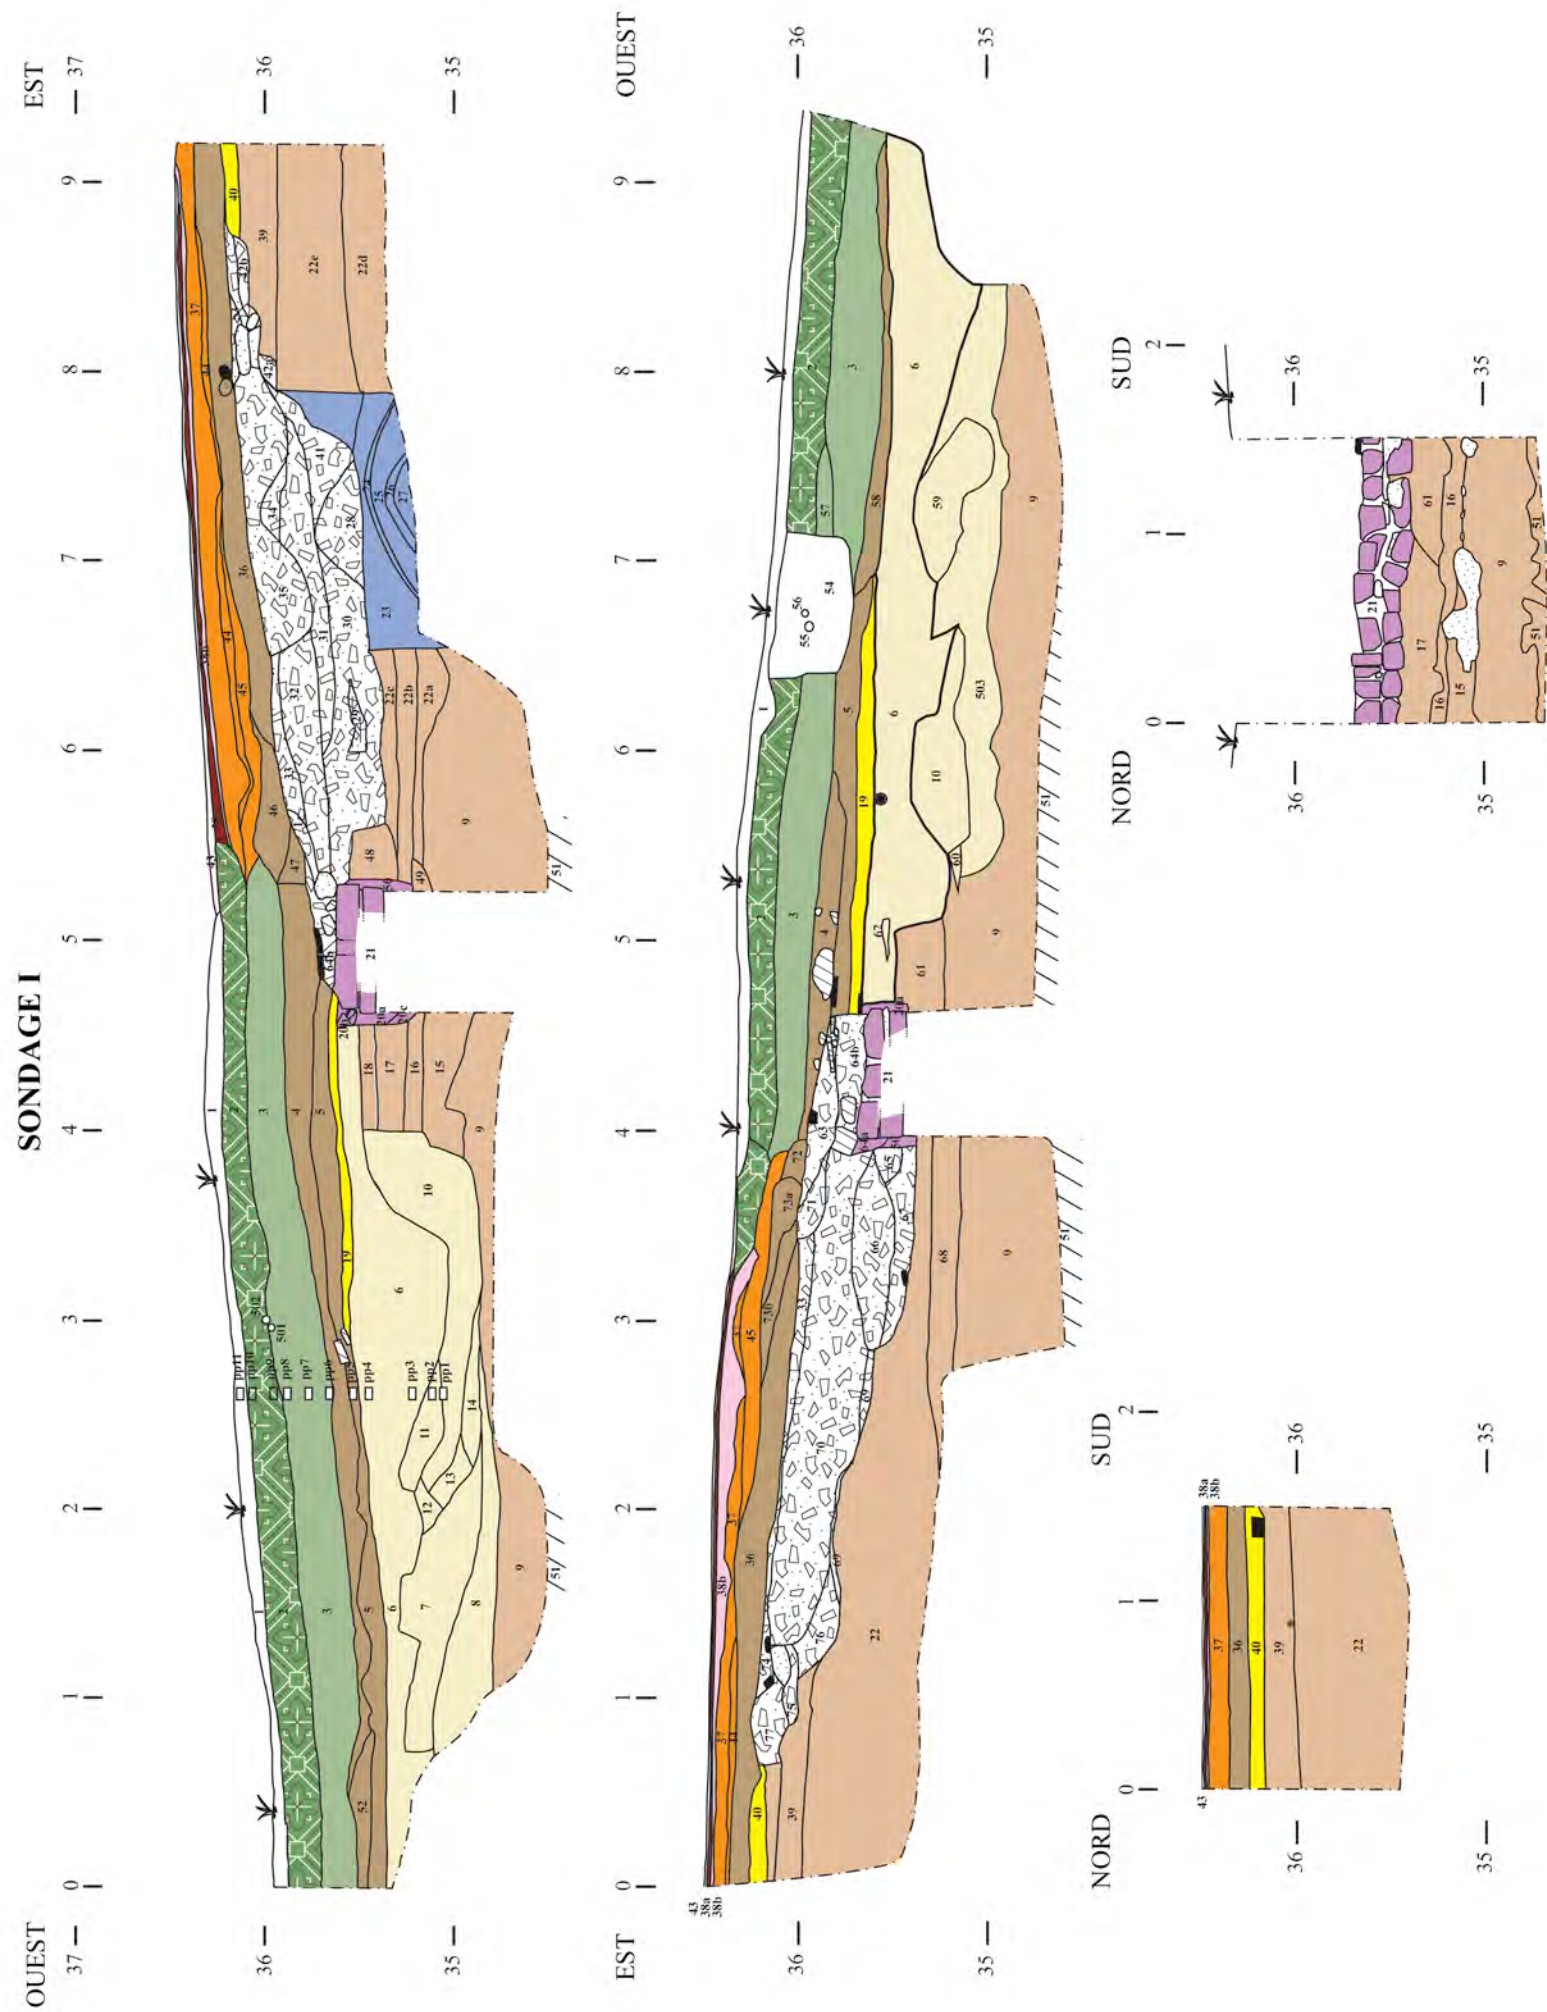
Etude archéologique du jardin  
de l'Hôtel de Bourbon-Condé  
**Coupes stratigraphiques légendées des sondages I et II**  
C. Travers / Juin 2009
